## П А С П О Р Т

I. НАИМЕНОВАНИЕ ПАМЯТНИКА Усадьба Храповицкого. Каретник.

1889—1900 г.г.

IV. АДРЕС (местонахождение) ПАМЯТНИКА Владимирская обл., Судогодский р-н,

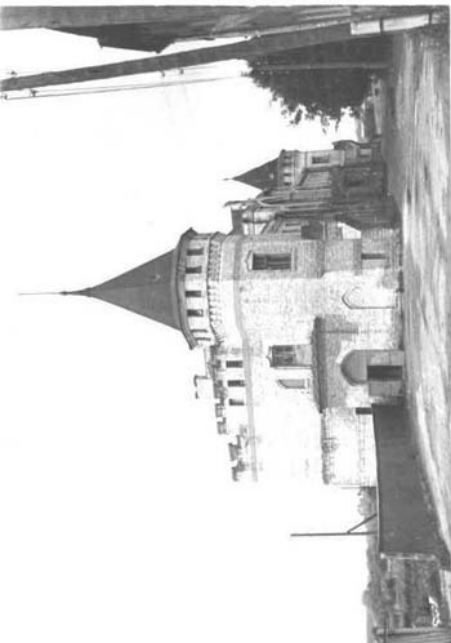
Фото или схематический план

Краткое описание  
 Каретник расположен в западной части усадьбы вне парка среди двух других хозяйственных построек, поставленных каре. Каретник является основным средним крылом.

Двухэтажное прямоугольное протяженное здание, к юго-восточному и северо-восточному углу которого примыкают граненые трехъярусные башни с шатровым покрытием. Средняя часть здания выделена слабым ризалитом, низким третьим этажом, высокой епанчевой кровлей и высокой на все три этажа аркой, обрамляющей на фасадах окна. Боковые части на краях имеют тоже ризалиты и кончаются парапетами. Планировка второго этажа коридорная, в первом — три больших помещения. На второй этаж лестницы в торцах здания. Вход в первый этаж здания и башен с восточного фасада. Входы эти декорированы диким камнем.
