П А С П О Р Т

I. Наименование памятника Церковь на память царицы Александры (монум. живопись)

I. Наименование памятника Усадьба Храповицкого. Церковь в память царицы Александра

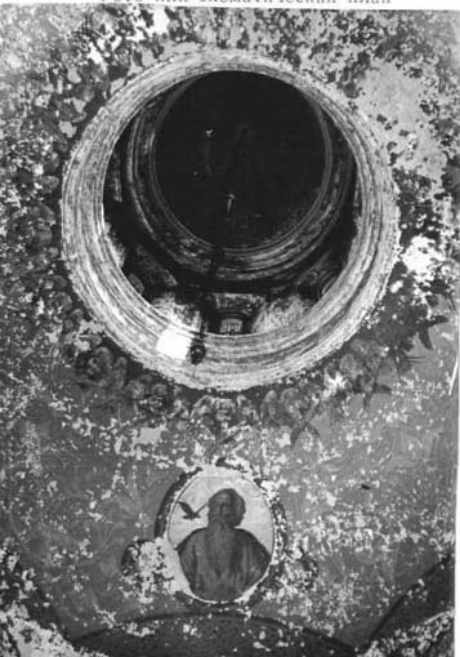
Фото или схематический план

Живопись сохранилась в куполе барабана на своде и стенах четверика. Все росписи, за исключением изображений евангелистов орнаментированы. Большинство орнаментов выполнено в технике гризайлю. На сиреневатом фоне купола более темным цветом написаны разной ширины лучи. Основание купола по периметру орнаментировано. На верхней части свода четверика по основанию барабана написана "гирлянда" херувимов. Голубоватый свод украшен вьющимися побегами. Над парусами в круглых медальонах представлены евангелисты. Фон в медальонах позолоченный. От орнаментальной росписи западной стены четверика сохранился фрагмент завиткового (стилизованные побеги) орнамента табачного цвета. Фон стен четверика сиреневый. Нижняя часть северной и южной стен малиновая. Завитковым орнаментом украшены откосы окон и порталы. На порталах орнамент голубой и розовый.

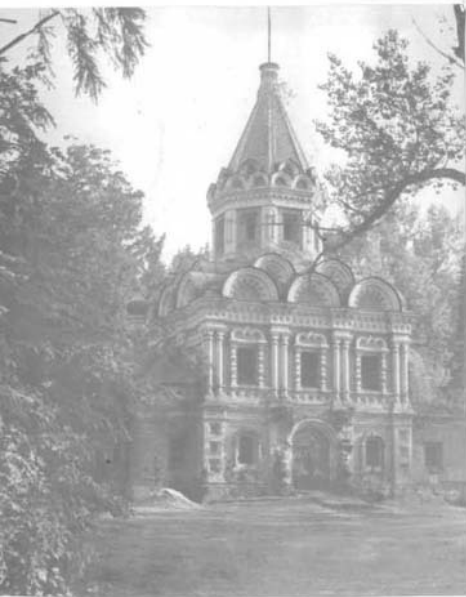
Фото или схематический план

Здание церкви состоит из 4-х объемов паперть, небольшая трапезная, основной объем, алтарная часть.

Храм бесстолпный, поставлен на высокий цоколь, имеет три входа. Паперть разделена на 3 части каменными стенами с арочными проемами и перекрыта коробовыми и крестовым сводами. 3-х частная полукруглая в плане апсида перекрыта конхой.

Основной объем перекрыт сферическим сводом на 4-х парусах и завершается световым барабаном.

Бесстолпная прямоугольная в плане трапезная перекрыта коробовым сводом. Конструктивная схема здания отражена на фасадах: внутренние перегородки выделены лопатками.
