П А С П О Р Т

I. НАИМЕНОВАНИЕ ПАМЯТНИКА Дилой дом

Конец XIX в.

г. Каменка, ул. Первомайская, 39

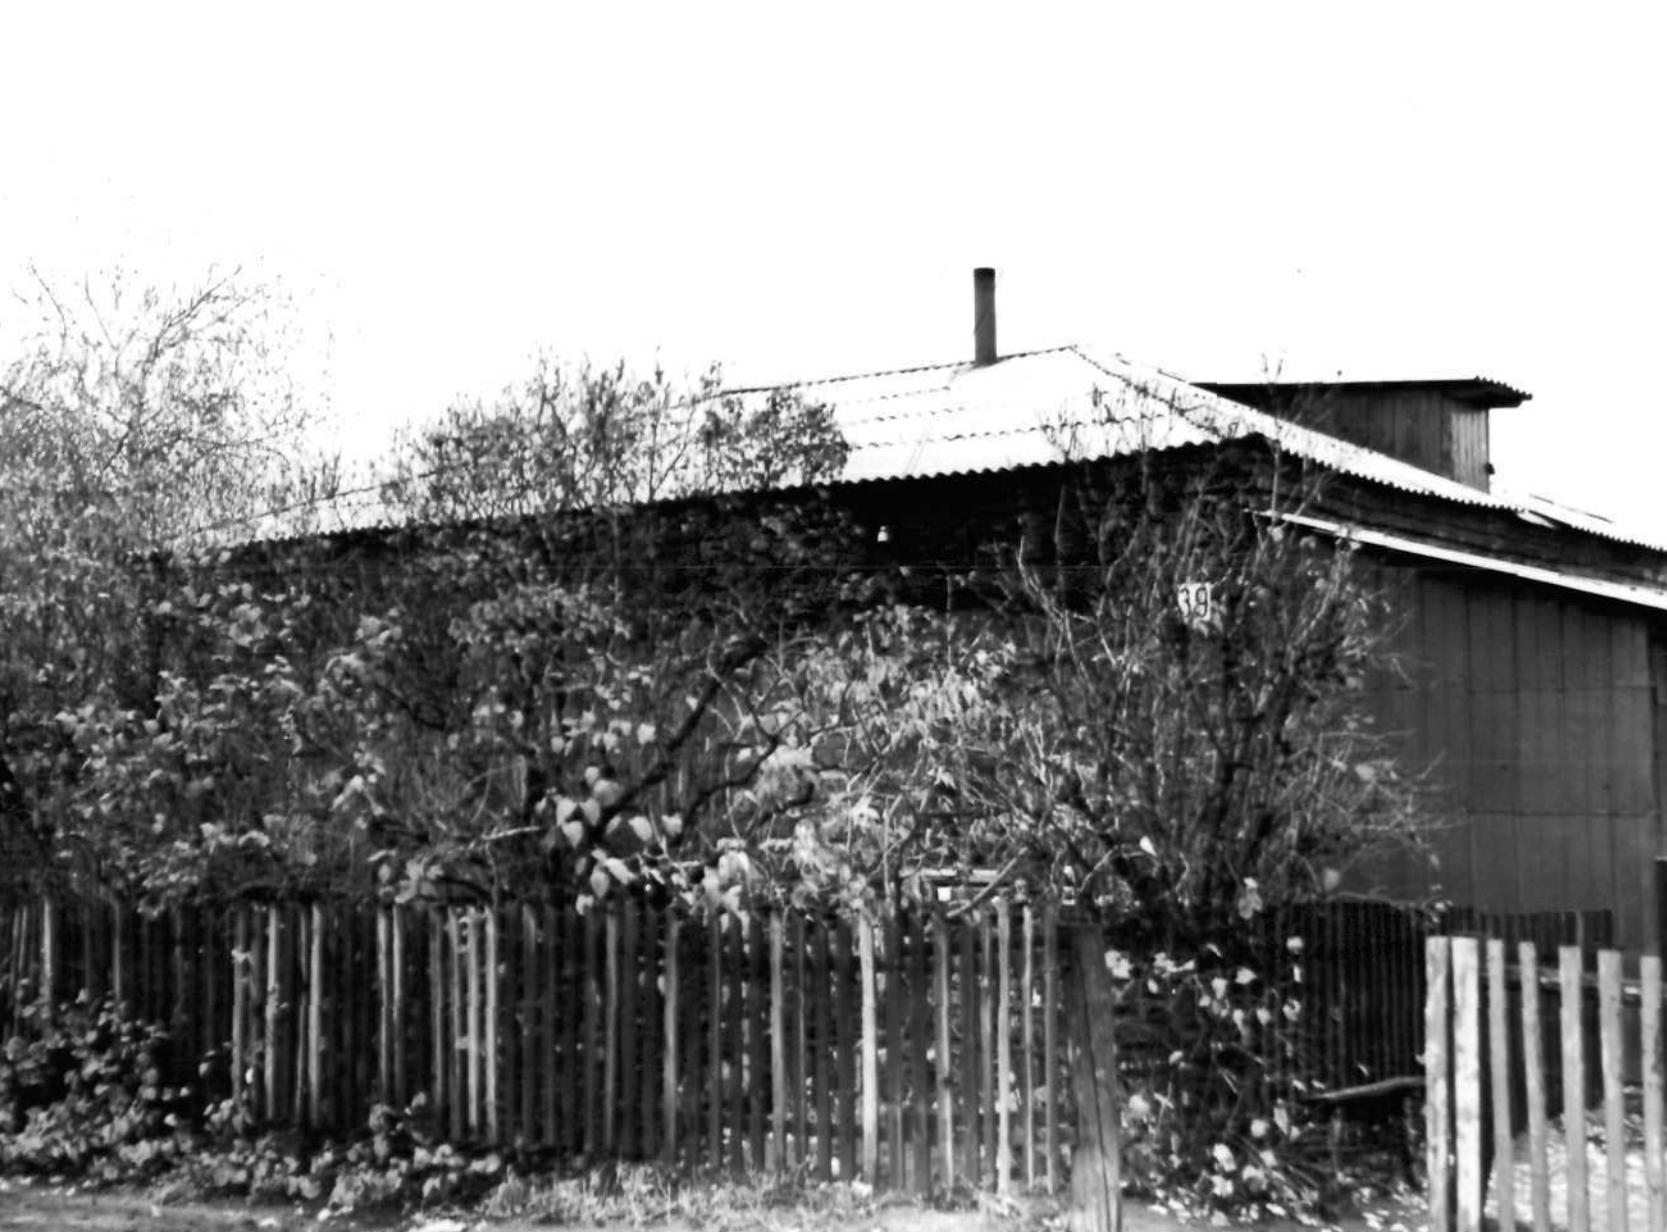
ул. Первомайская, 39
ЖИЛОЙ ДОМ к. XIX в.
Восточный фасад

Главный фасад, восточный, и боковой, южный, богато декорированы. Окна обрамлены наличниками, состоящими из круглых полуколонн, переходящих в нижней своей части из в полу-восьмигранные и опирающихся на сплошной пояс из двух рядов кирпича (полочка и кирпич с подрубкой угла). Полуколонки поддерживают верхнюю часть наличника, состоящую из пояса того же профиля, что и нижний; над окнами пояс изогнут по кривизне их лучковых перемычек. Внизу наличники снабжены гирьками по осям полуколонн. Под каждым из окон имеется филленка с закруглениями по углам. Такие же филленки и (см. вкладыш)

Переход поверхности стен фасадов к цокольной части отмечен поясом из двух рядов кирпича - валиком, и кирпичем с подрубкой угла. Фасады увенчаны развитым карнизом, где главная роль в его декоре отведена рельефной кладке, состоящей из одного ряда ложков с закруглениями посредине, и трех рядов тычков под ними, нижние из которых скошены под углом. Всё это образует выразительный рисунок, отдаленно напоминающий аркатурный пояс, или разновидность сухариков.

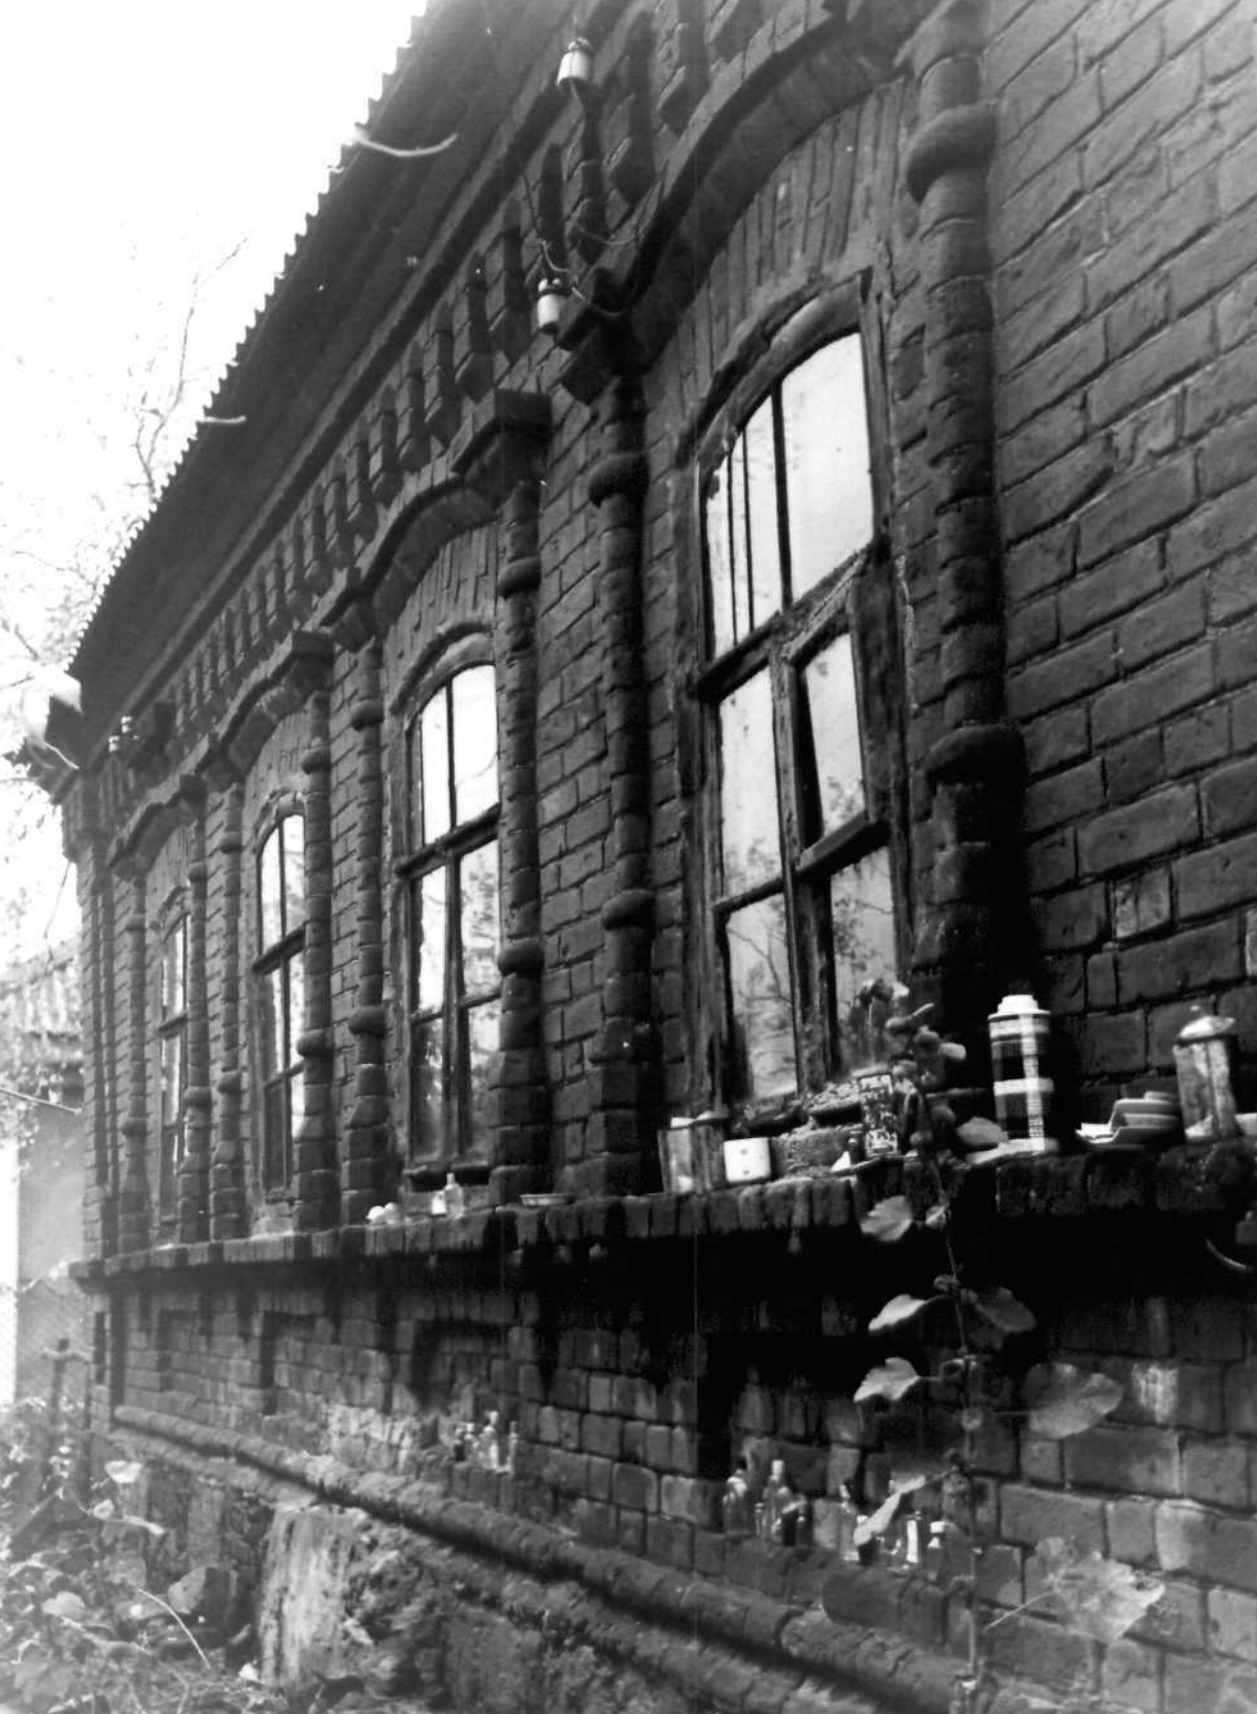
Пензенская область
Каменский район
г. Каменка
ул. Переславская, 39
Жилой дом, к. XIX в.
Фрагмент восточного
фасада

Стены выложены из добротного и хорошо обожженного кирпича размером 25 X 12 X 6,5 см. на цементном растворе с расшивкой швов валиком. Система кладки - русская.

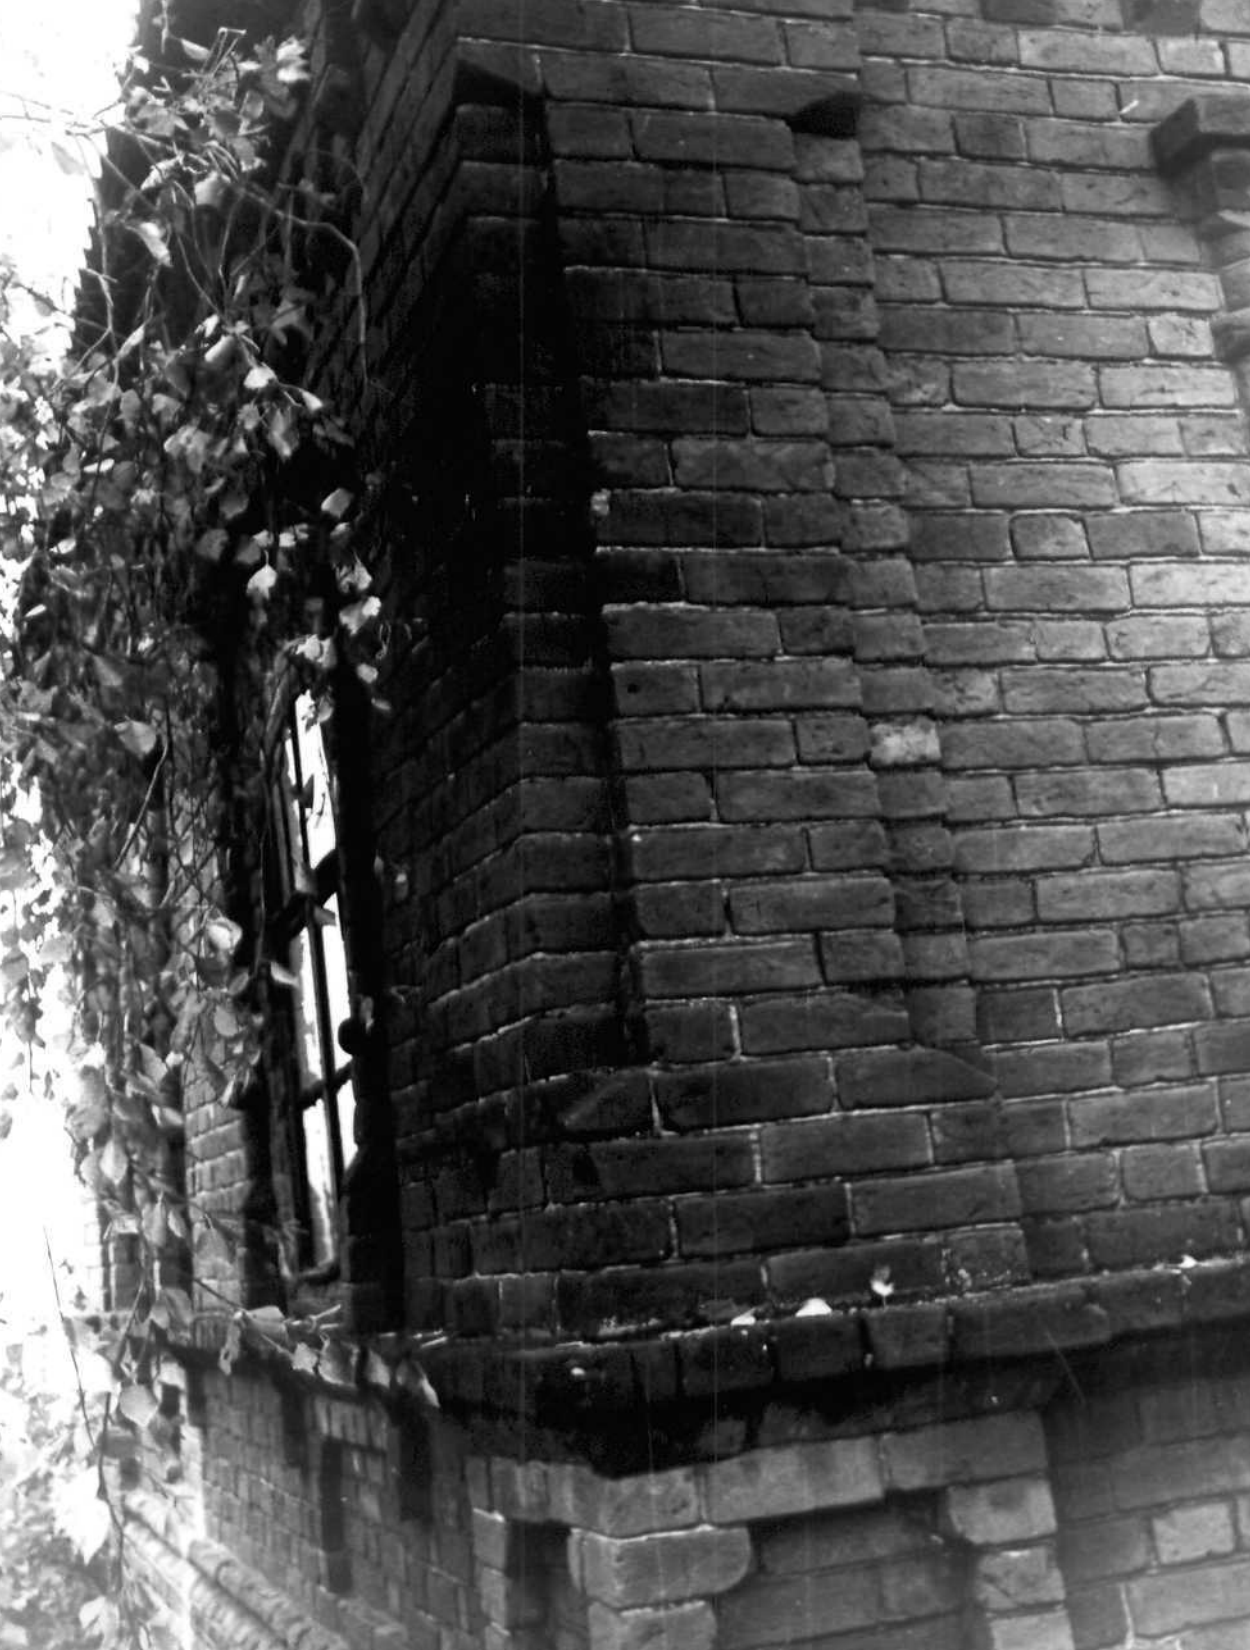
Юго-восточный угол

у лопаток, расставленных по всем углам здания. Горизонтальное сечение этих лопаток имеет более сложный контур из-за выбранных по её углам четвертей.

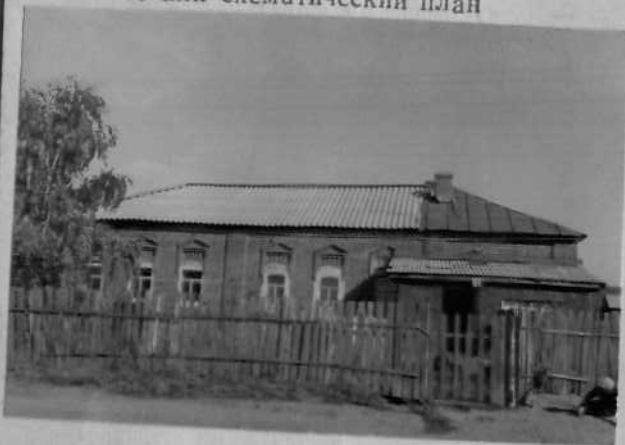
Фото или схематический план

Дом кирпичный, одноэтажный, представляет собой прямоугольный объём, разделенный на три части двумя внутренними капитальными стенами. Чердачное перекрытие плоское, деревянное. Крыша вальмовая. Восточная треть дома покрыта железом, остальная часть — шифером.

Архитектура дома отличается простотой и своеобразием декоративных элементов. Здание декорировано лопатками, оконными наличниками с фронтонами наверху, и полочками с двойными ширинками и карнизами внизу. Венчающий карниз состоит из трех полочек, нижняя из которых росписана ромбами.
