П А С П О Р Т

I. НАИМЕНОВАНИЕ ПАМЯТНИКА Подворье Успенского монастыря Александров-ской слободы

IV. АДРЕС (местонахождение) ПАМЯТНИКА (ул. Маркса и Энгельса), 23

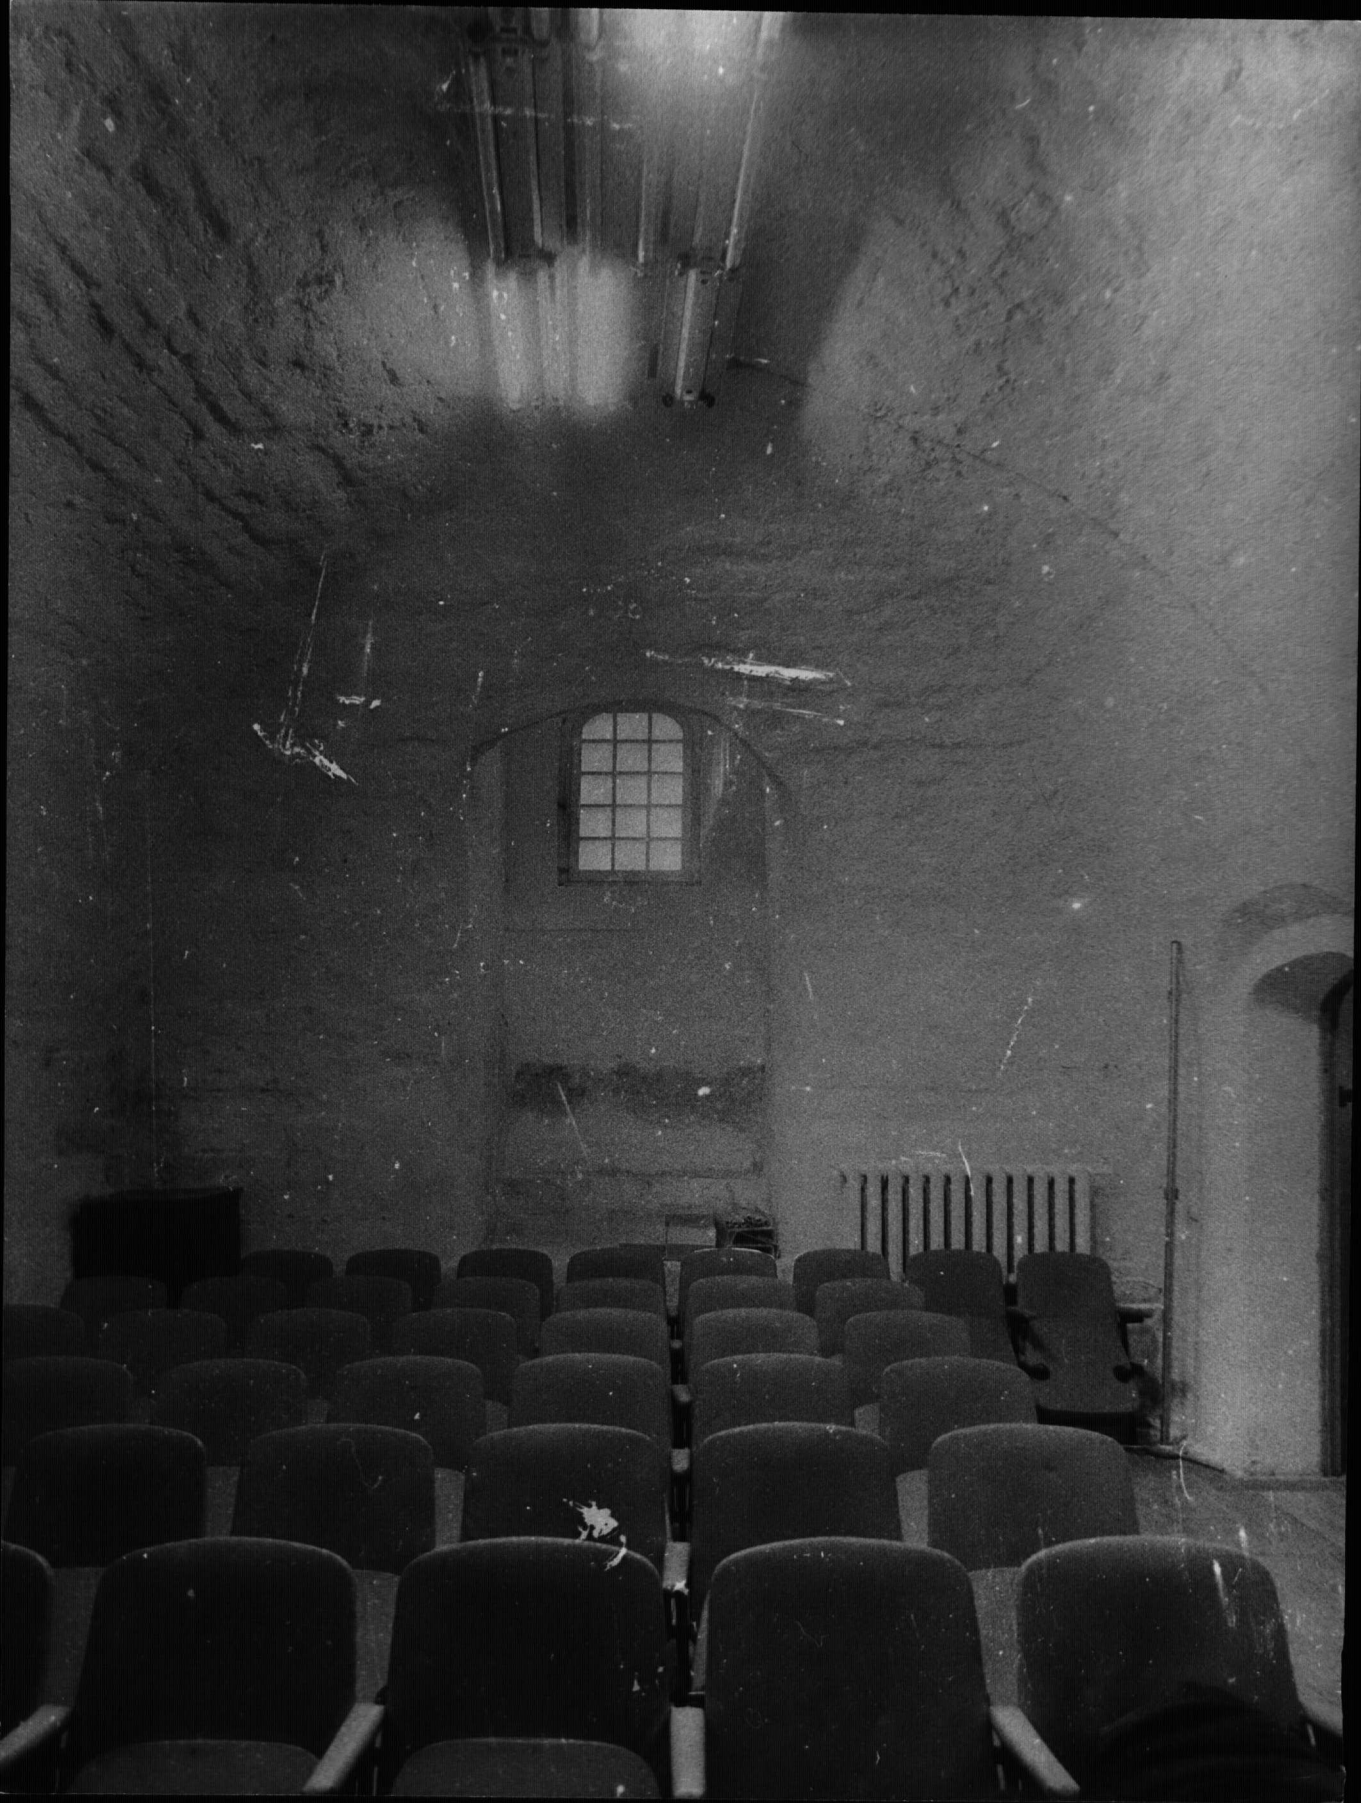
г. Москва,  
Варяньковский пер., 23.  
Подворье Успенского монастыря  
Александровской слободы, 2 пол. XVII в.  
План 1<sup>го</sup> этажа.

Внутренняя структура на первом этаже имеет характерную для гражданских сооружений XVIII в. трехчастную планировку. Две палаты устроены по сторонам обширных сеней, расположенных поперек продольной оси, во всю ширину здания. Самое крупное помещение - палата, занимающая восточную часть, перекрыта вогнутым сводом, западная палата - лотковым, сеней - полудотковым сводом, а угловое северо-западное помещение - коробовым. Над проемами устроены парусные распалубки. В подвале - три помещения, перекрытых лотковыми и коробовым сводами.

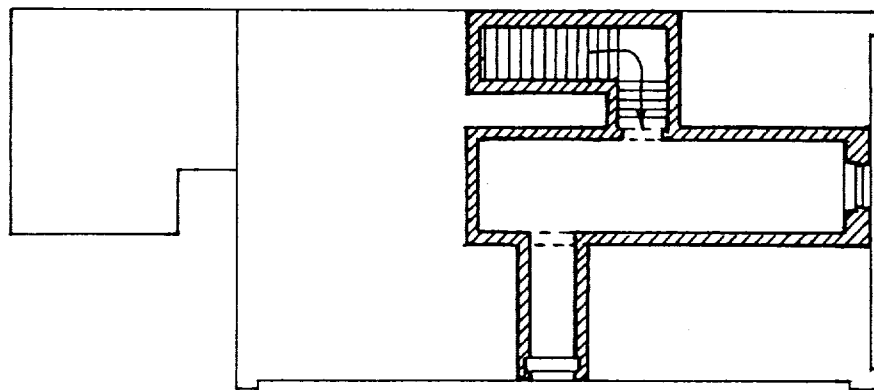
Г. МОСКВА,  
ВАРАНЬКОВСКИЙ ПЕР., 23.  
ПОДВОРЬЕ УСПЕНСКОГО МОНАСТЫРЯ  
АЛЕКСАНДРОВСКОЙ СЛОБОДЫ, 2 ПОЛ. XVIII В  
ПЛАН МАНСАРДЫ.

ВОССОЗДАНА В ПРОЦЕССЕ РЕСТАВРАЦИИ 1975-78 ГГ
