П А С П О Р Т

I. НАИМЕНОВАНИЕ ПАМЯТНИКА Усадьба городская

XIX векIV. АДРЕС (местонахождение) ПАМЯТНИКА Архангельская обл., г.Каргополь, ул. Больничная, 30/24, по ул.Болотникова.
(АССР, край, область, район, автономия и др.)

к паспорту "Усадьба городская. XIX в."
 Архангельская обл., г. Каргополь, ул.
 Больничная, 30/24.

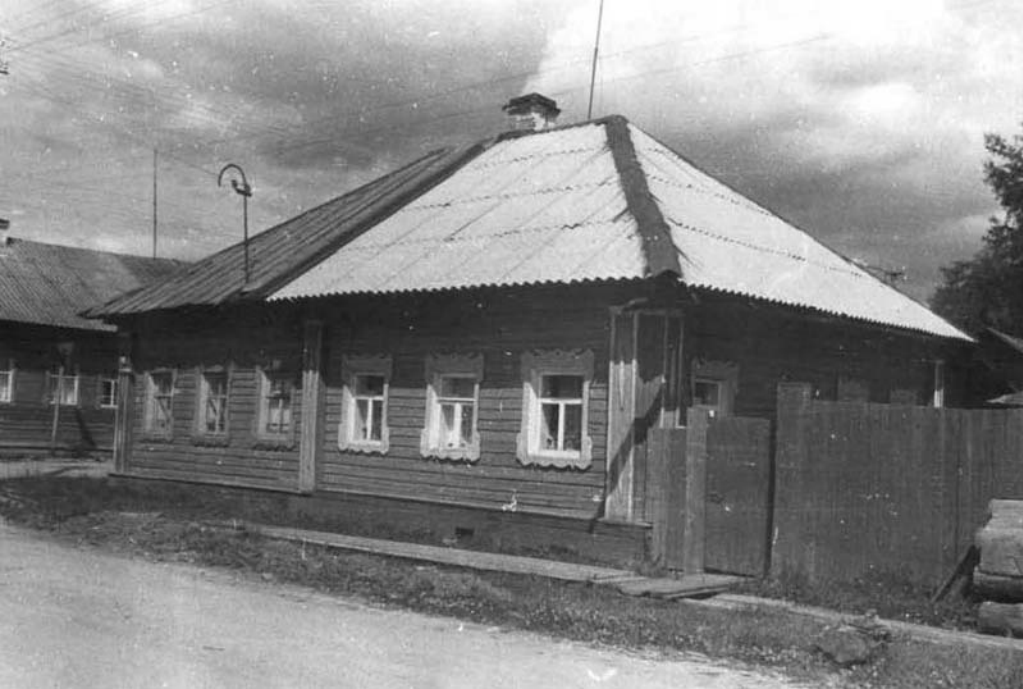
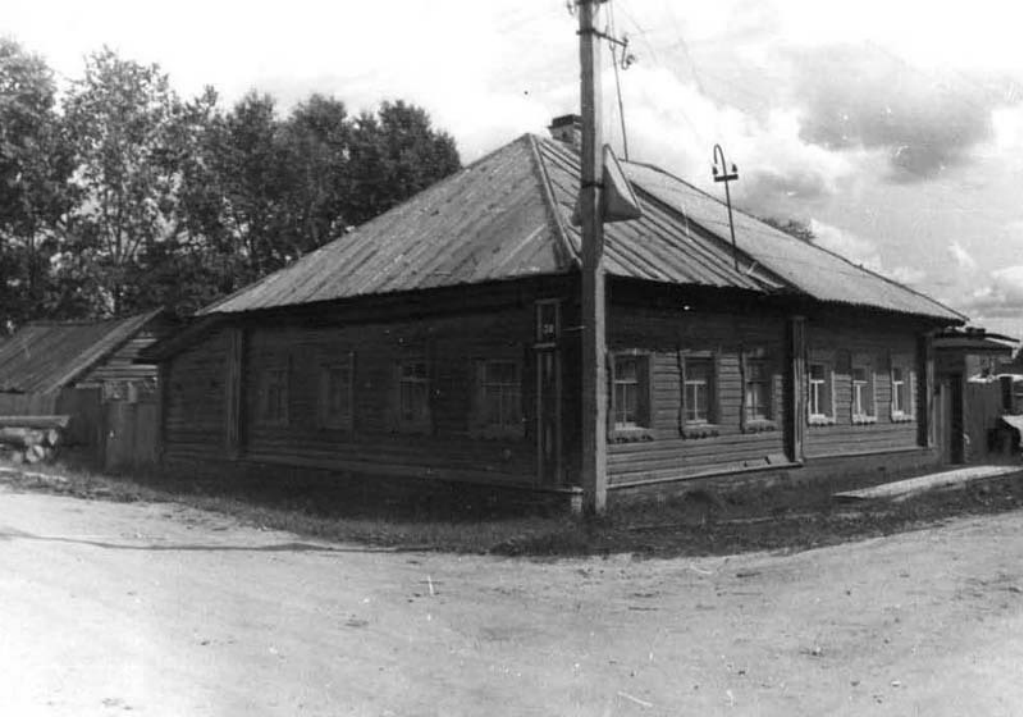
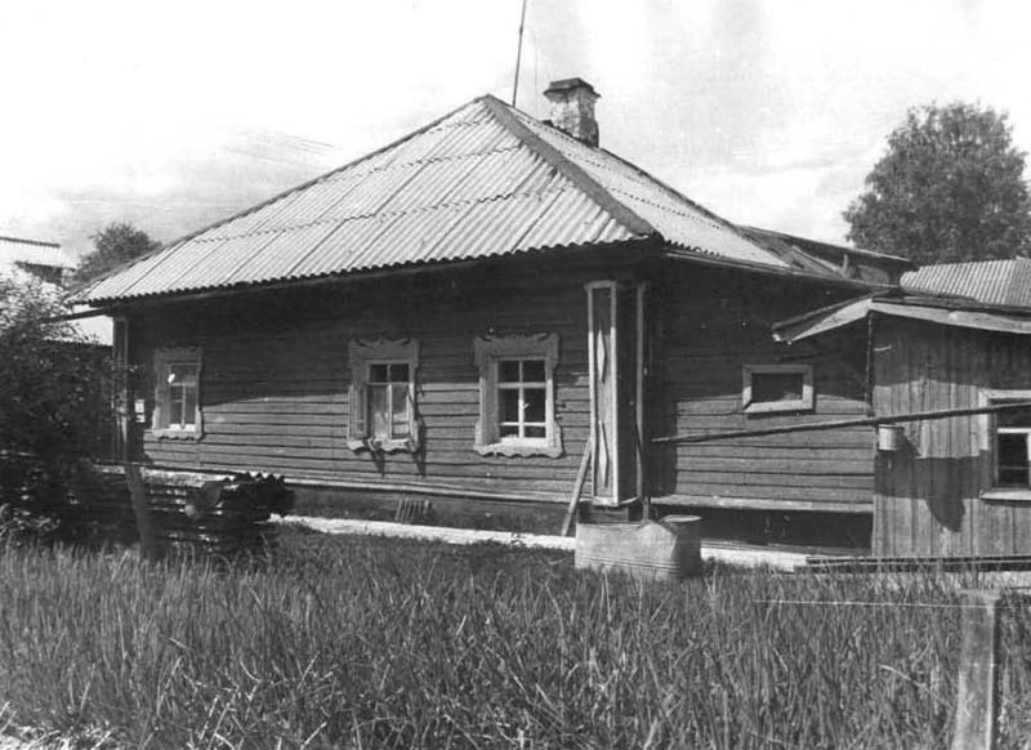
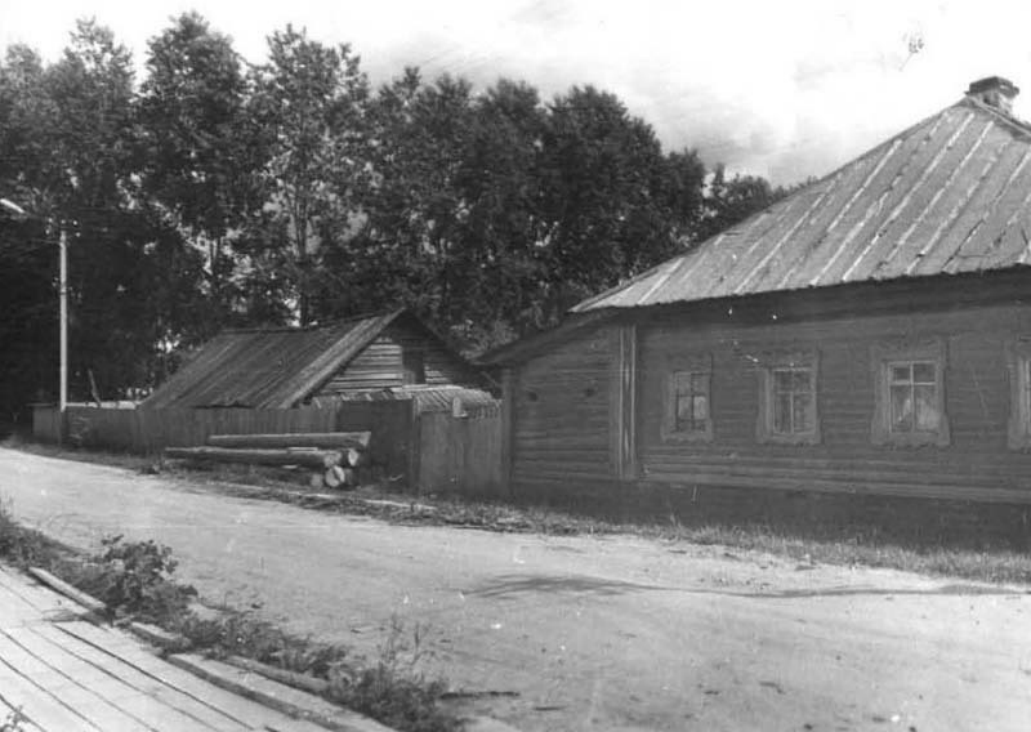
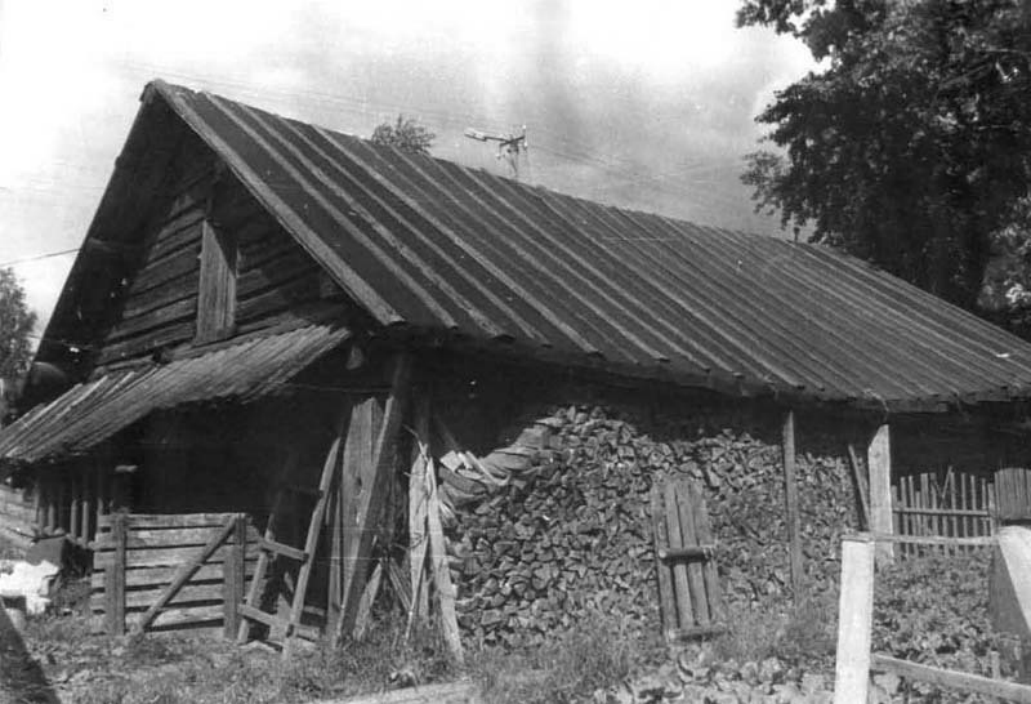
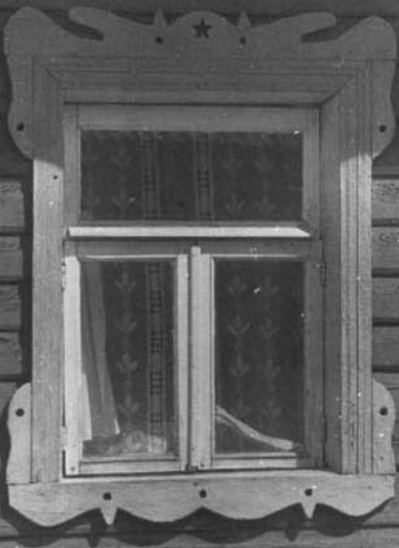
Одноэтажный деревянный дом-пятистенник рублен из бревен, перевезенных в "обло" и обшит снаружи профилированным тесом, укрепленным проволочными гвоздями. Его прямоугольный в плане объем, покрытый четырехскатной крышей, дополнен со стороны дворового северного фасада бревенчатыми, рублеными "в лапу", сенями.

Обформление фасадов лишено отчетливой стилистической ориентации. Стены завершены гладким карнизом. Цоколь отмечен отливом-полочкой. Обшивка выступающих хвостов венцов сруба имитирует бревенчатые плиты. Продольный южный фасад дома, разделенный перерубом внутренней стены на две равные части, имеет симметричную композицию в шесть окон. На торцевом западном фасаде равномерно размещено четыре окна. На восточном фасаде несимметрично расставлено три окна. Окна прямоугольные, по-видимому, первоначальные. Наличники на окнах — советского времени.

Планировка состоит из четырех одинаковых по площади комнат, образованных поперечной бревенчатой стеной и двумя тонкими перегородками. В обеих половинах дома сложены большие русские печи. Перекрытия плоские. В жилых комнатах двери двупольные филенчатые, очевидно, конца XIX века; входные двери - щитовые.

Амбар, обращенный к улице продольным фасадом, представляет собой прямоугольное в плане сооружение, рубленое из бревен, перевязанных в "обло" и покрытое двухскатной крышей с дощатыми щипцами на торцах. Внутри амбар состоит из четырех различных по площади помещений, образованных бревенчатыми стенами. На чердаке находился сеник.

На фасадах дома в советское время переданы оконные наличники. Внутри изменена взаимосвязь помещений; печи переложены. Конструкции и стены амбара подвержены гниению.

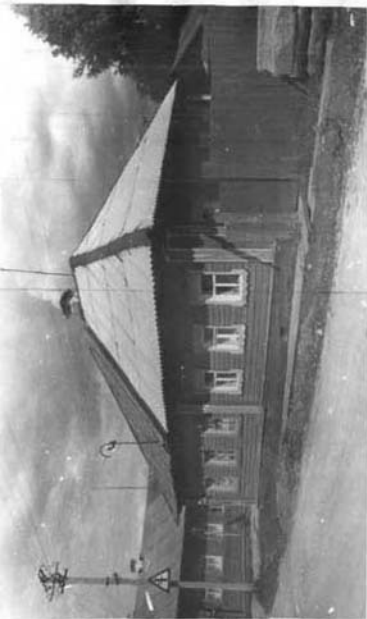
Фото или схематический план

Городская усадьба занимает квадратный в плане участок на углу квартала при пересечении двух улиц. Нижняя граница территории усадьбы выходит на ул. Болотникова, западная — на ул. Болотничную. Непосредственно на углу квартала поставлена жилой дом п. в. XIX в., севернее, на красной линии ул. Болотникова расположен амбар втор. пол. XIX в.

Одноэтажный деревянный дом — пятистенок рублен из бревен, перевязанных в "обло" и обшит снаружи поздним тесом. Прямоугольный объем, покрытый четырехскатной крышей, со стороны северного фасада дополнен сенями, сооруженными в кон. XIX в. Фасады лишены отчетливой стилистической ориентации. Планировка состоит из четырех комнат. Амбар с сенником на чердаке рублен из бревен в "обло", и покрыт двухскатной крышей.
