ПАСПОРТ

I. НАИМЕНОВАНИЕ ПАМЯТНИКА Знаменская церковь с фресками и мозаикой

IV. АДРЕС (местонахождение) ПАМЯТНИКА Ивановская обл., Ильинский район, село Веска. От села Ильинского автобусом до поселка Аньково — 14 км., далее на попутном транспорте — 6 км.

### УЧЕТНАЯ КАРТОЧКА Знаменская церковь

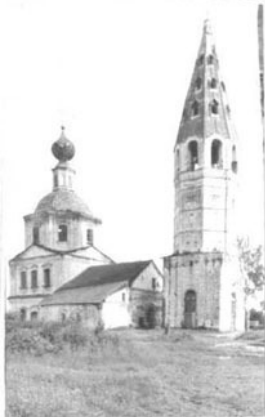
Фото или схематический план

Знаменская церковь входит в состав храмового комплекса села Веска. Здание расположено в центре старой части села на обширной площади. Здание кирпичное, со следами известковой побелки. Здание построено в стиле характерном для переходного периода от барокко к классицизму. Композиционно-пространственная композиция складывается из высокой, стройной храмовой части и трапезной. Колокольня поставлена на небольшом расстоянии от церкви. Храм типа "восьмерик на двусветном четверике" перекрыт сводом. Венчает храмовую часть световой восьмигранный барабан с главкой луковичной формы. Трапезная бестолпная в плане квадратная, перекрыта полулотковым сводом. Кровля двухскатная. Западная стена завершена кирпичным фронтоном. Колокольня шатровая высокая и стройная. Нижний ярус в плане квадратный, прорезан арочными проходами, второй ярус восьмигранный, прорезан арочными проемами звона и завершен шатром.
