## ПАСПОРТ

I. НАИМЕНОВАНИЕ ПАМЯТНИКА Часовня Дмитрия

IV. АДРЕС (местонахождение) ПАМЯТНИКА Карельская АССР, Пряжинский р-на,  
(АССР, край, область, район, автономный обл., д. Пенгисельга, Савиновский с/с (в 6 км от п. Савиново)

**УЧЕТНАЯ КАРТОЧКА**  
**Часовня Дмитрия**

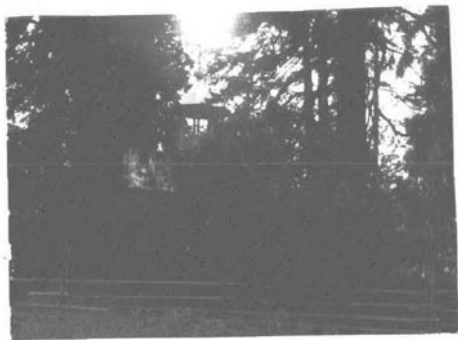
Фото или схематический план

Расположена в кладбищенской роще. Равноширокая, равновысокая со звонницей, надстроенной над галереей. Состоит из модели, трапезной, галереи, крытых на два ската. Крыша крыльца односкатная; звонницы - в виде стропильного шатра. Стены с повалами. На коньке модели и над шатром установлены главки с крестами. Вход на крыльцо с севера, на этот фасад выходит только одно окно; на южный два. Западный наиболее наряден за счет открытых ярусов звона и галереи.

Планировка анфиладная; стены изнутри гладко стесаны; оконные и дверные коробки 3-х косячатые с запечиками.

Отличается своеобразной резьбой балясин, причелин, полотенца, оголовка шелома. Стены бревенчатые, рубленные "в обло"; кровли дощатые; перекрытия деревянные по балкам. Размеры 3,3х6,5 м
