П А С П О Р Т

СОЮЗНАЯ РЕСПУБЛИКА РСФСР Гос. инспекция по охране памятников
 Адрес Архангельская обл, Холмогорский р-н, с. Верхняя Чухчерма
 (АССР, край, область, район, автономная обл., национальный округ, населенный пункт)

УЧЕТНАЯ КАРТОЧКА

I. НАИМЕНОВАНИЕ ПАМЯТНИКА Церковь Звездения Пресвятой Богородицы

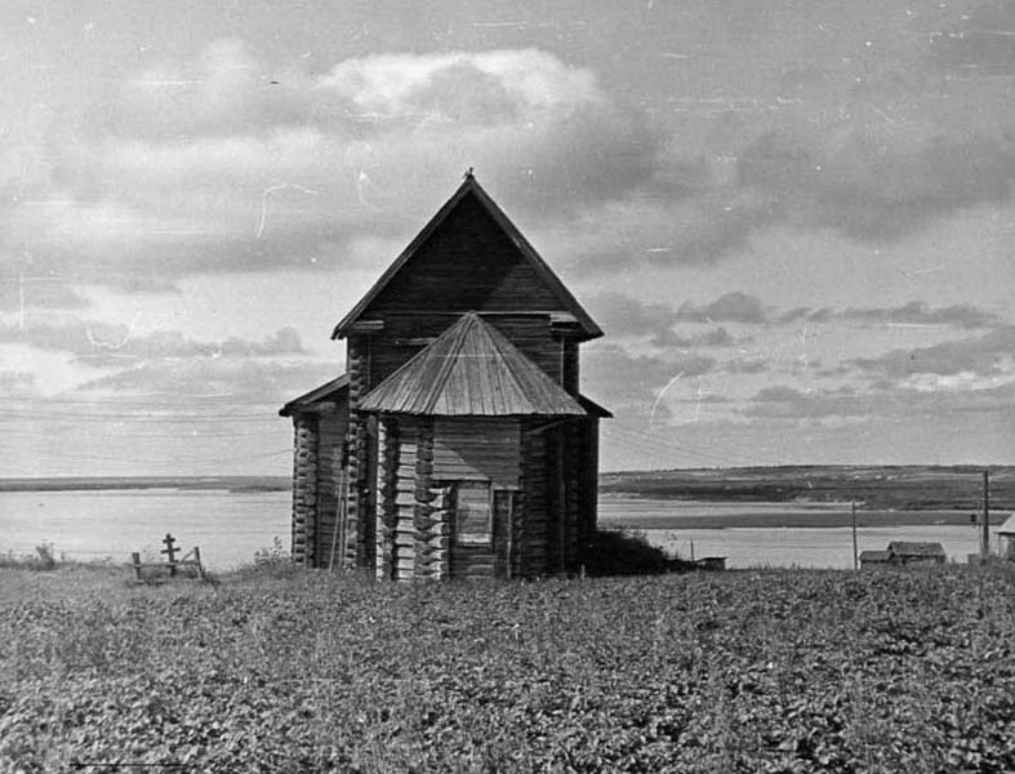
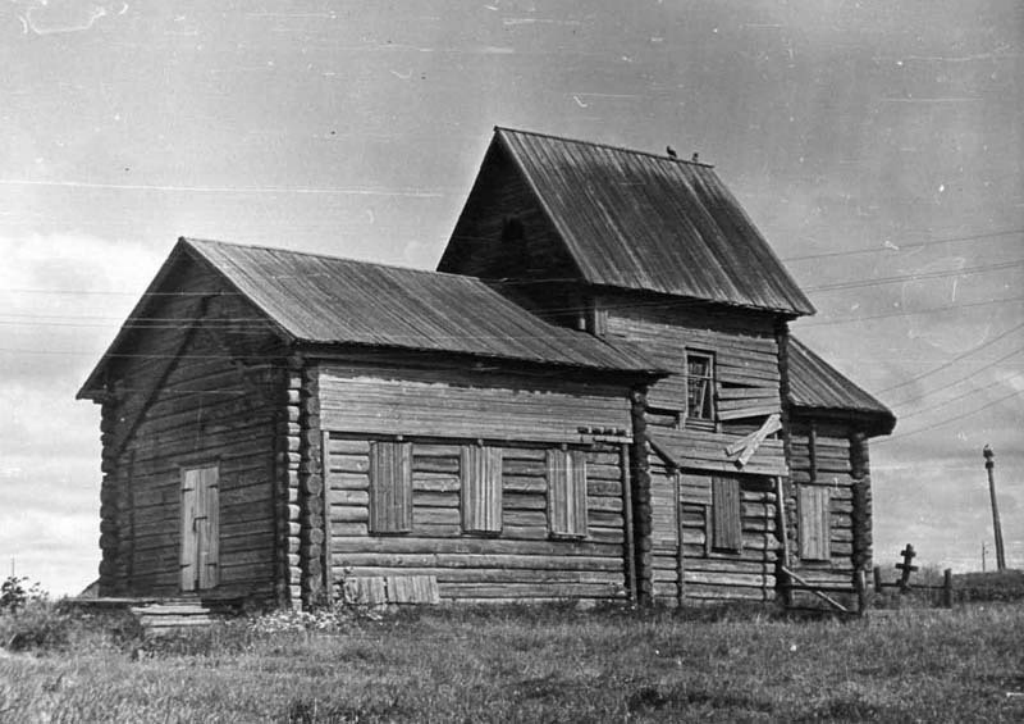
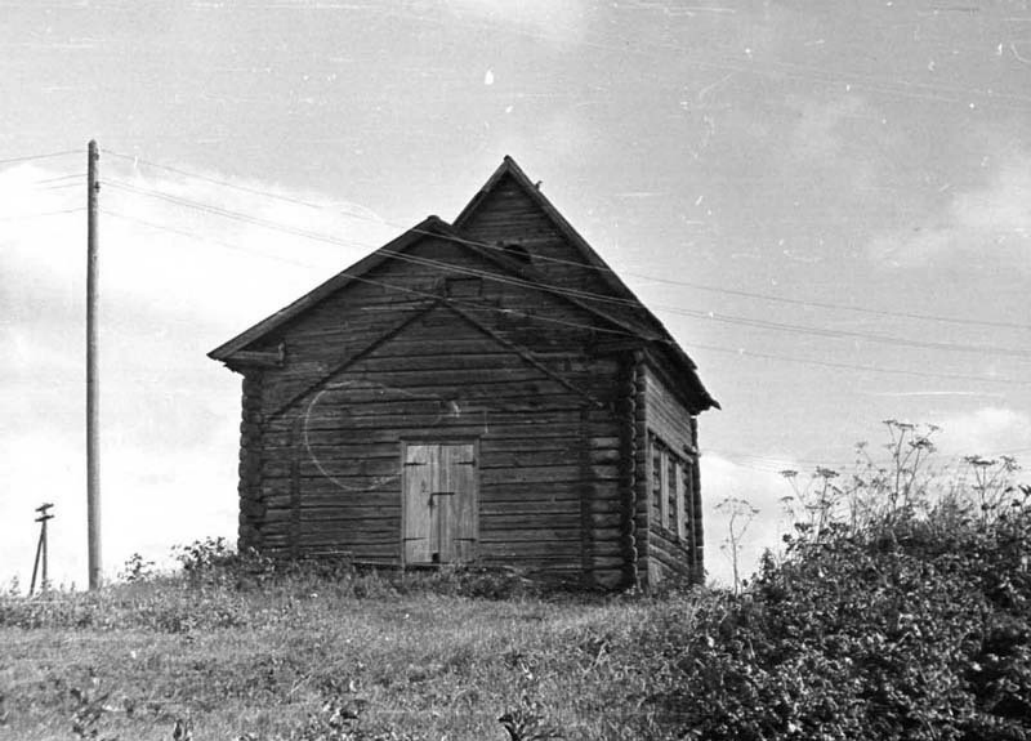
- Фото общего вида — 3
- Фото фрагментов —
- Генплан —
- Обмеры: план — 1
- раздел —
- разрез —
- Схематический план окраины земли —

Утрачено связанный с церковью колокольный звон главы и барабана. Большая часть снята обшивки. Разрушено крыльцо.

Деревянная церковь клеветского типа с клинчатой кровлей, пятигрешной апсидой и трепезной.

Высокие узкие двухсветный четверик рублен без повалов. Кровля двухскатная с высоким подзором конька.

Апсида пятигрешная с покатым покрытием, конек которого поднимается до высоты сруба четверика. Сруб апсиды составляет 2/3 высоты основного объема.

Трепезная немого выла апсиды, но конек ее более покатой крыши на одном уровне с ней. В западной стене трепезной видна арка притвора, соединившего ее с колокольней.

Рублено из бревен диаметром 27-37 см. "в обду" без повалов. Поставлено на землю. Под углы подложены камни глыбы.

Обиты тесом с пилотрами по выдущим венцам. Кровля тесовая /вероятно, заменена/, т.к. нет одежд врубки шов главы церкви/.

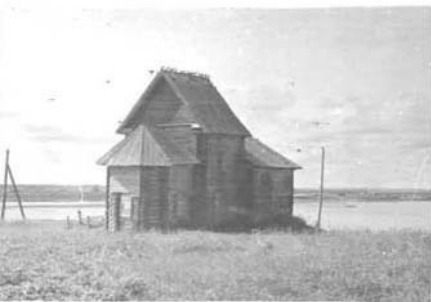
Фото или схематический план

Деревянная церковь клетского типа с клинчатой кровлей, пятигранной апсидой и прямоугольной трапезной.

Грублена из бревен $d=27-37$ см "в обло" без повалов. Поставлена на землю. Под углы подложены валуны. Обшита тесом с пилястрами по выступам венцов. Кровли тесовые. Первоначальное состояние интерьера не сохранилось.

Утрачена связанная с церковью колокольня. Нет главы и барабана. Большой частью снята обшивка. Разрушено крыльцо.
