ПАМЯТНИКИ ИСТОРИИ И КУЛЬТУРЫ СССР
(недвижимые)СОЮЗНАЯ РЕСПУБЛИКА РСФСРМинистерство Культуры. Государственная инспекция по охране памятников
(наименование республиканского органа охраны памятников)
ИСТОРИИ И КУЛЬТУРЫ.

ПАСПОРТ

I. НАИМЕНОВАНИЕ ПАМЯТНИКА Церковная сторожка.II. ТИПОЛОГИЧЕСКАЯ
ПРИНАДЛЕЖНОСТЬ

Ивановская область, Савинский район,
(АССР, край, область, район, автономная обл.,село Алексино. От Савино 33 км. на восток.

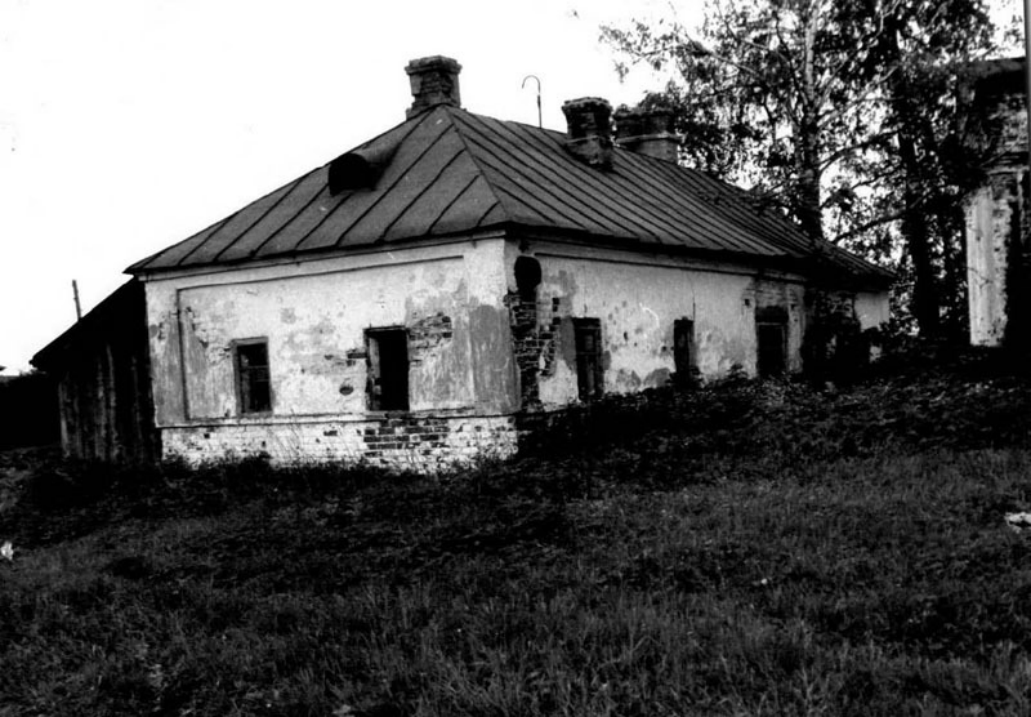
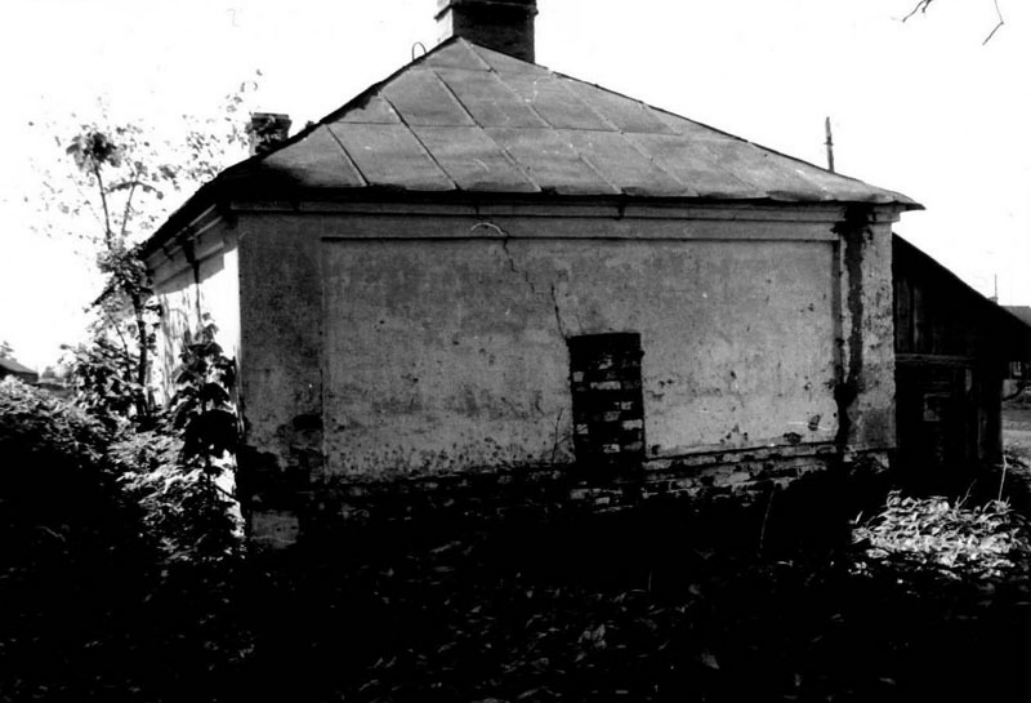
Небольшая одноэтажная кирпичная постройка расположена у северного фасада церкви Иоакима и Анны, к которой она обращена продольным фасадом. Ее объем расположен несколько под углом к центральной продольной оси храма, что вызвано, очевидно, конфигурацией плана церковного участка, обнесенного оградой. Представляет собой в плане четырехсторонний прямоугольник, вытянутый по продольной оси. Несколько западнее центральной поперечной оси проходит капитальная стена, разделяющая сторожку на два помещения. Возможно, первоначально, в восточной половине здания ей соответствовала такая же стена, чем выделялись центральные сени, в которые с северного фасада ведет дверной проем. Низкий горизонтально-протяженный объем здания перекрыт деревянным потолком и четырехскатной кровлей, крытой железом. Плоскости фасадов трактовались как плоские филенки, в "рамках" которых расположены прямоугольные оконные и дверные проемы, небольшие ниши на северном фасаде. Вследствие такого приема, цокольная часть здания оказалась отделенной, образовался упрощенный карниз, углы здания укрепились своего рода наугольными лопатками. Построение торцовых фасадов симметрично относительно центральной оси. Плоскости фасадов под обмазкой и побелкой.

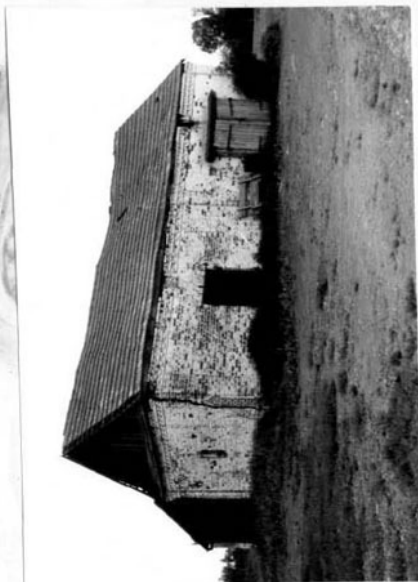
Фото или схематический план

Сторожка возможно построена в 1849 – 1852 гг., когда проходила перестройка трапезной церкви. Находилась в черте церковной ограды, разобранной в 1930 гг. Небольшая одноэтажная кирпичная постройка расположена у северного фасада. Ее вытянутый горизонтально-протяженный объем расположен несколько под углом к центральной продольной оси храма. Внутри капитальная стена западнее центральной поперечной оси делит сторожку на два помещения. Перекрыта деревянным потолком и четырехскатной кровлей, крытой железом. Плоскости фасадов трактованы как плоские филенки, в рамках которых расположены прямоугольные проемы дверей и окон, ниши. Построения торцевых симметрично относительно центральных осей. Фасады под обмазкой и побелкой. Кирпич 27,5x12,5x7,5. Габариты плана 14,0x5,6 м. Характерный образец церковной служебной постройки. Входит в архитектурный ансамбль Рождественской и Иоакимоанненской церквей.
