ПАСПОРТ

- I. Назначение памятника - Троицкая церковь /зимняя/.
- II. Типологическая принадлежность - памятник архитектуры.
- III. Датировка памятника - 1808 год.
- IV. Адрес /местонахождение/ памятника - Ивановская область
Бурзянский район, город Плес, ул. Керниева 7.
- V. Характер современного использования - склад Горторга.
- VI. Исторические сведения /автор, строитель, заказчик/.

УЧЕТНАЯ КАРТОЧКА

Церковь Троицкая /зимняя/

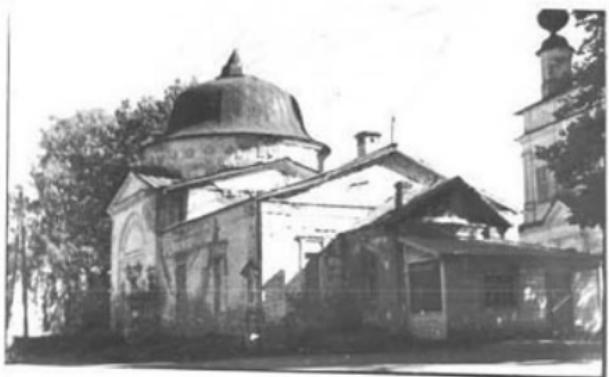
Фото или схематический план

Здание принадлежит к типу небольшого бесстолпного одноглавого храма, трехчастное с прямоугольным алтарем и тоже бесстолпной трапезной.

Общая композиция памятника строго симметрична относительно главной оси запад-восток. Своебразная композиция холдного храма слагается из монументального кубического объема, увенчанного невысоким барабаном и массивным куполом.

Здание кирпичное, оштукатуренное и побеленное. Используется под склад горторга.
