### П А С П О Р Т

I. НАИМЕНОВАНИЕ ПАМЯТНИКА Дом С.Т.Коптелова

IV. АДРЕС (местонахождение) ПАМЯТНИКА Омская область, г.Омск,

**ул.Маршала Жукова, 75**

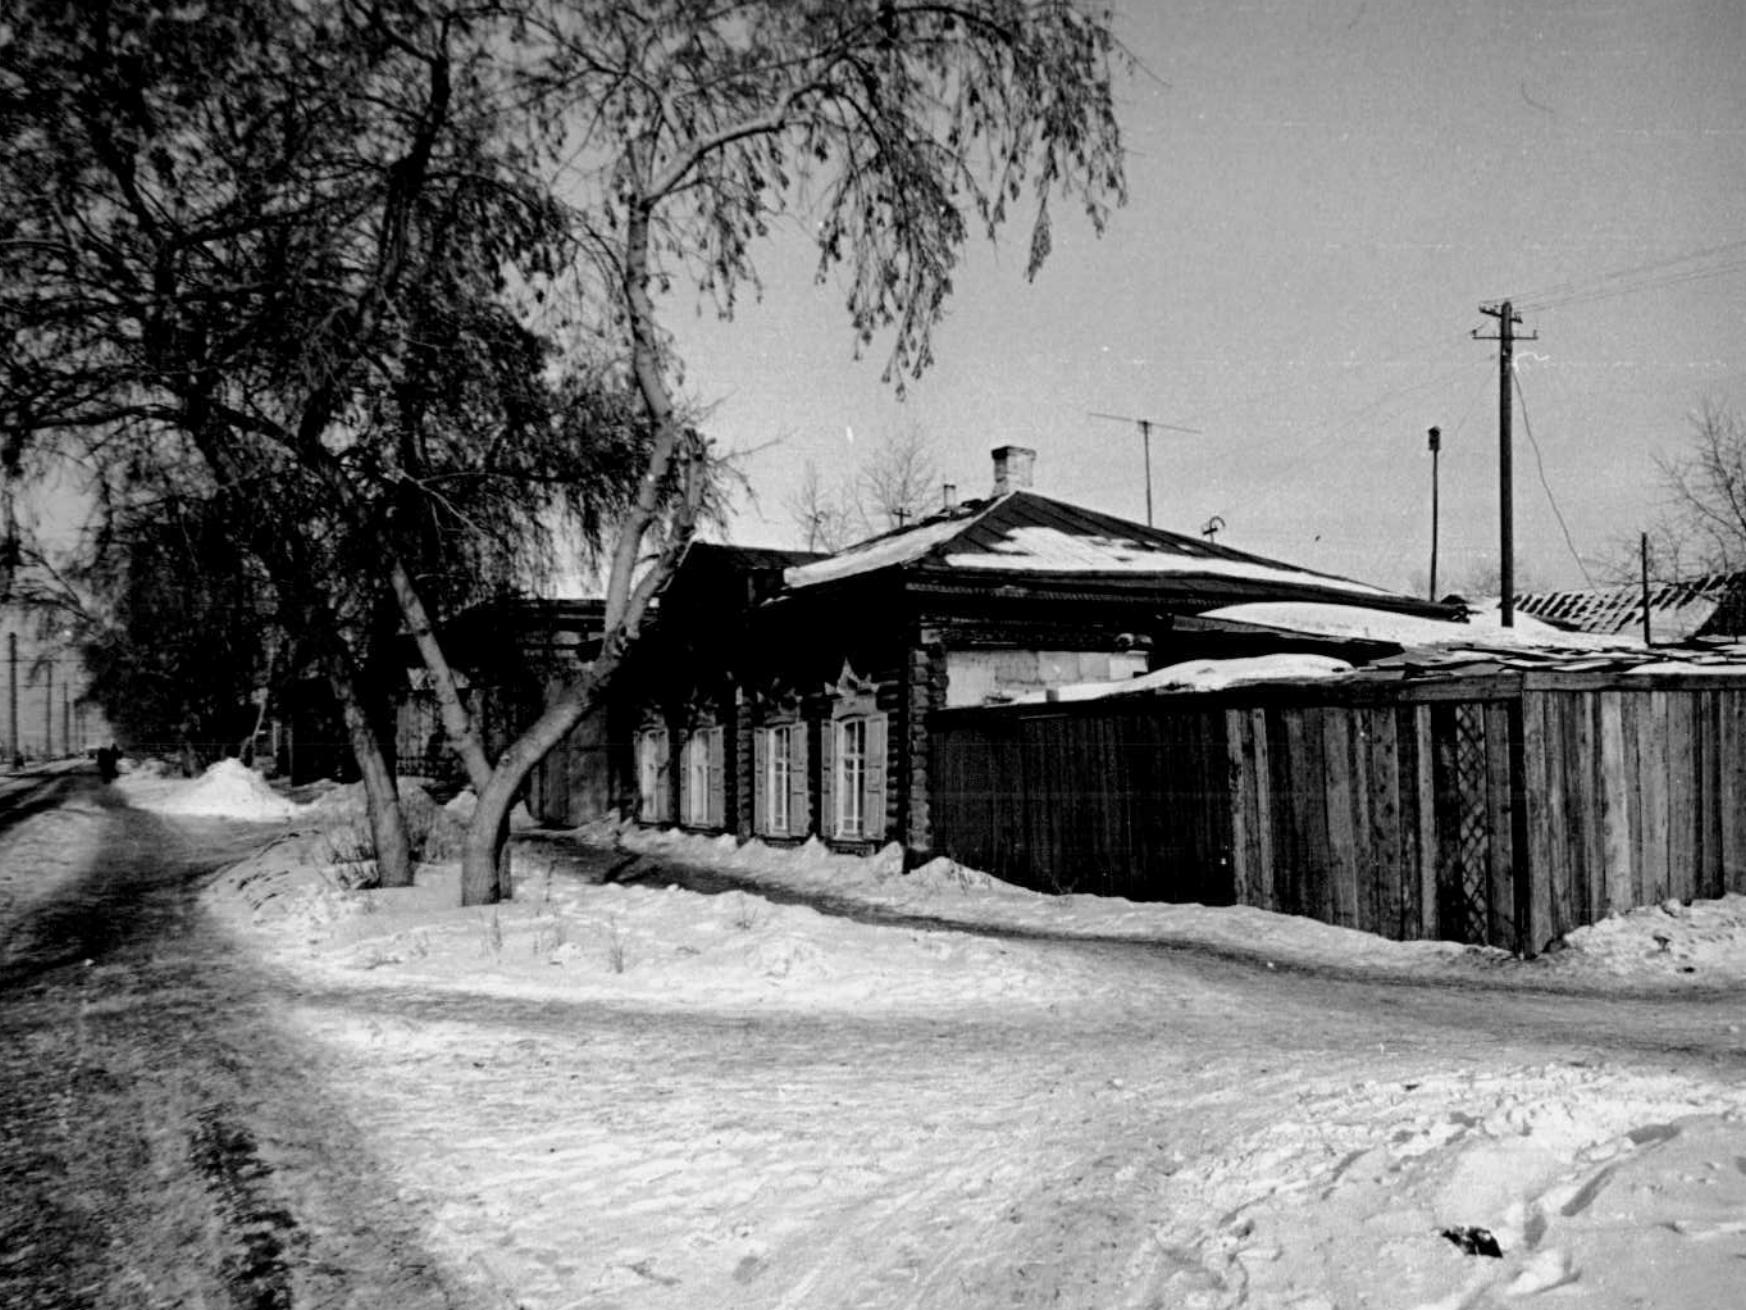
Дом С. П. Комтелова.

Западный и южный фасады.

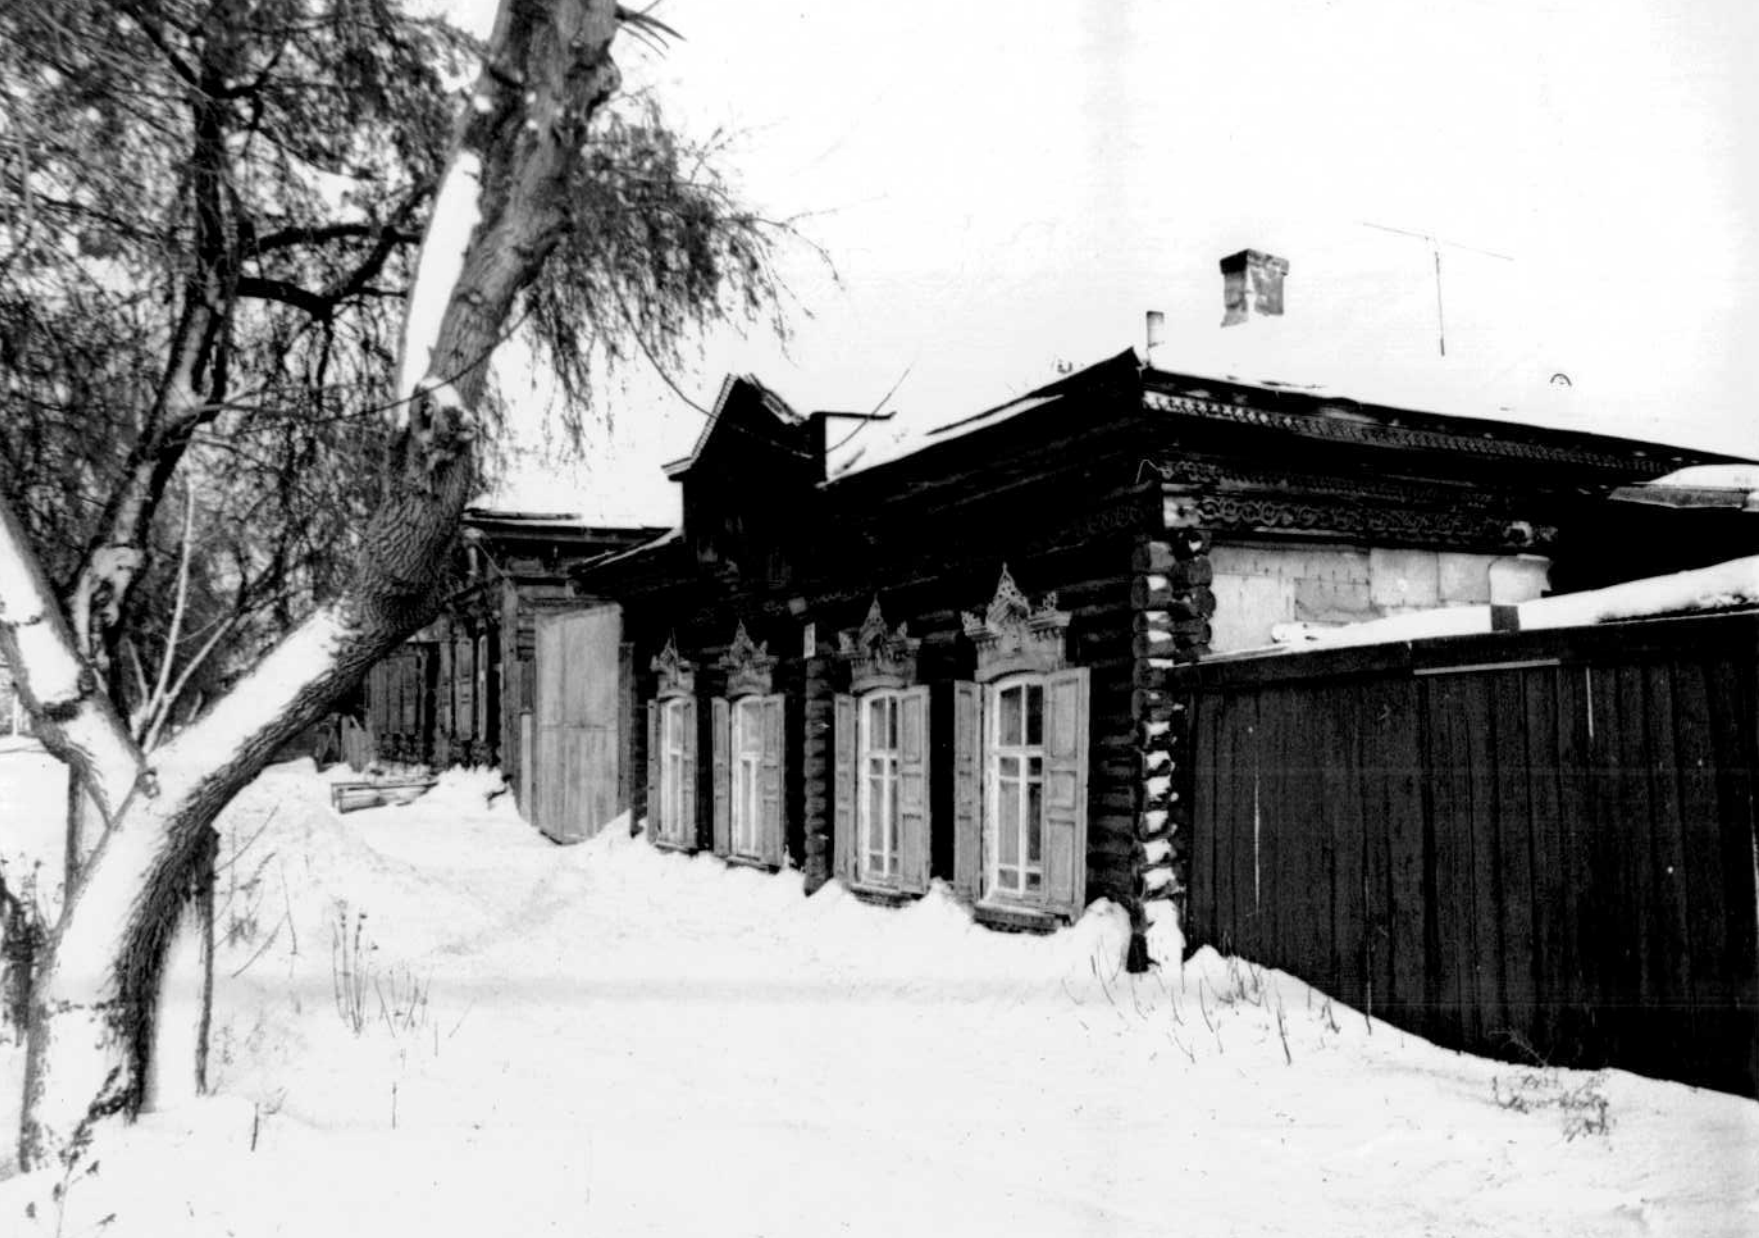
Дом С. П. Конюхова.

Западный и южный фасады.

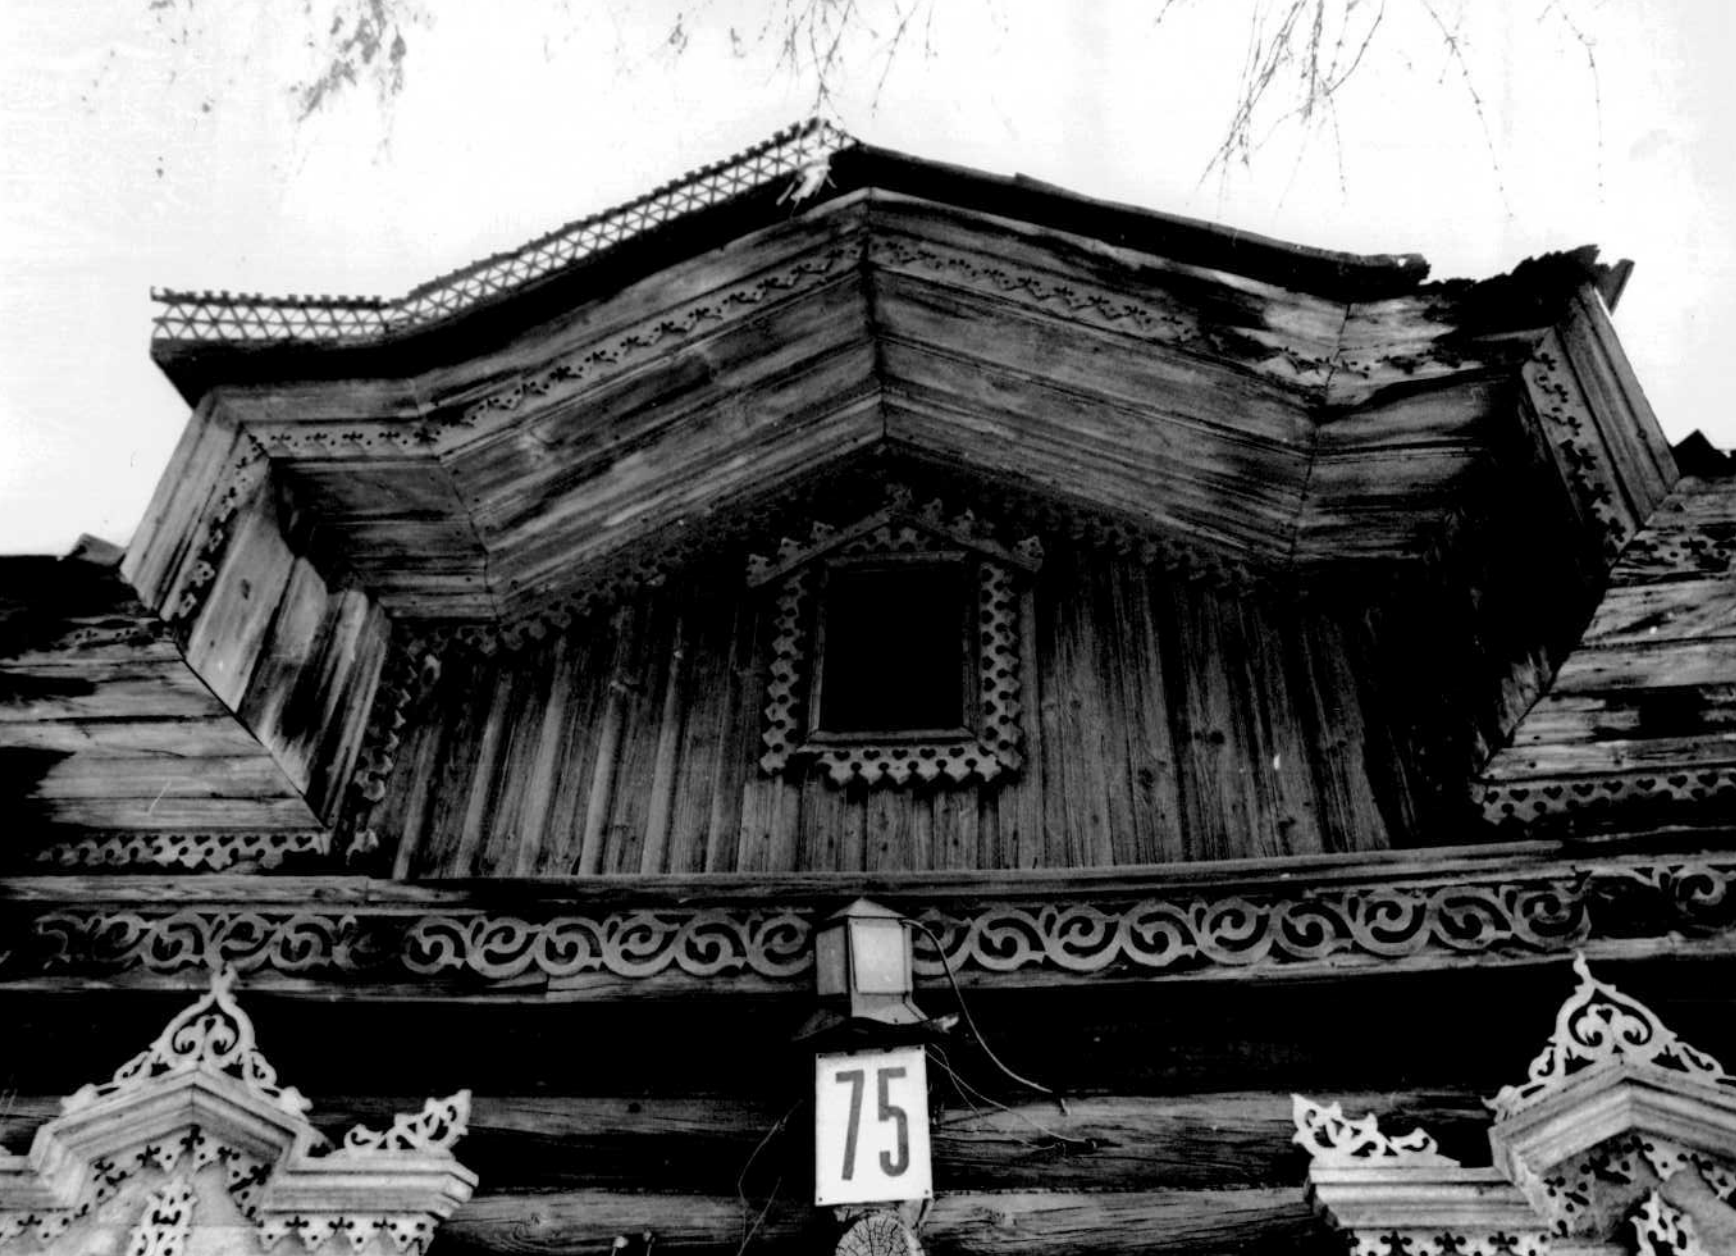
Дом С. П. Коптелова.  
Западный фасад.

**Главный (западный) фасад имеет 4 симметрично расположенных окна и небольшой фронтоном с чердачным окном. Северный фасад имеет 1 окно, за ним расположены сени. С восточной стороны находятся сени, затем, основной объем с тремя окнами, далее сени со входом. Южный фасад: глухая стена сруба; затем сени, далее видны восточные сени с окном и дверями.**

**Главный фасад имеет центрально-симметричную композицию, его центр выделен фронтоном "на плечиках" (с треугольной верхней частью и прямоугольной нижней). Окна имеют лучковые перемычки, оформлены двустворчатыми филеичатыми ставнями. Завершаются наличники фронтонами "на плечиках", карниз выполнен в виде нескольких обломов, фриз в виде накладной пропиленной резьбы в форме трилистников с отверстиями посередине. В центре тимпана - накладной декор в виде вязи из петель и других элементов. "Корона" над карнизом фронтона выполнена в технике пропиленной резьбы с использованием растительных мотивов. Подоконная доска имеет подзор из пропиленной резьбы с растительными мотивами.**

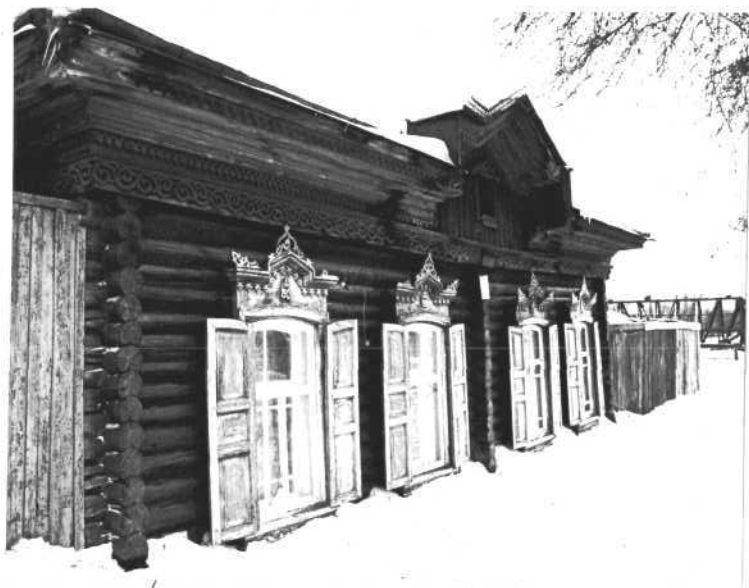
Фото или схематический план

Характерный образец жилой деревянной застройки города конца XIX - начала XX вв. Одноэтажный деревянный дом рублен в "обло" из сосновых бревен. Его прямоугольный в плане объем усложнен с востока и юга прямоугольными сенями. На главном фасаде расположено 4 окна и небольшой фронтон с чердачным окном. Все окна имеют лучковую перемычку и оформлены двустворчатыми филенчатыми ставнями. В оформлении окон и карниза здания использована накладная и пропиленная резьба. Внутри дома поперечная бревенчатая стена и продольные дощатые перегородки образуют 4 помещения. Основные габариты здания в плане (без сеней) - 9,28,1 м.
