## П А С П О Р Т

Присутственные места. Здание архива.

Присутственные места. Здание архива.  
XIX в. (Пензенская обл., Мокшанский р-н,  
п.г.т.Мокшан, ул.Советская)

ПЕНЗЕНСКАЯ ОБЛ., МОКШАНСКИЙ Р-Н,  
п.г.т.МОКШАН, ул.СОВЕТСКАЯ. ПРИСУТСТВЕННЫЕ  
МЕСТА.ЗДАНИЕ АРХИВА. XIX в.

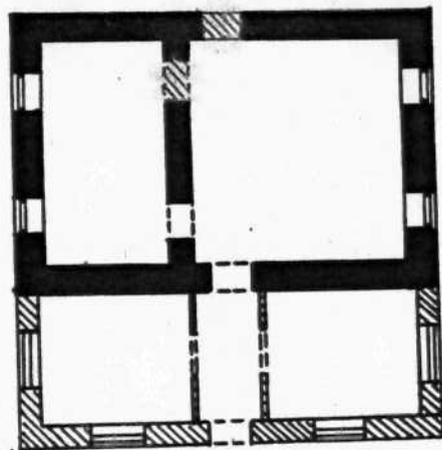
план I-го этажа

При переделке здания архива под арестантскую были заложены два оконных проема, фланкировавших вход, а на боковых фасадах было пробито 2 оконных проема — по одному в каждую из четырех камер, образовавшихся в результате внутренней перепланировки, выделившей узкий коридор по центру, по обе стороны от которого было устроено по две камеры. В советское время к переднему фасаду была сделана кирпичная пристройка.

УІ. б) одна из поперечных стен убрана, а вплотную к заднему фасаду был построен кирпичный гараж, в связи с чем оконный проем на этом фасаде оказался заложеным. Утрачены также перегородки, разделявшие камеры.

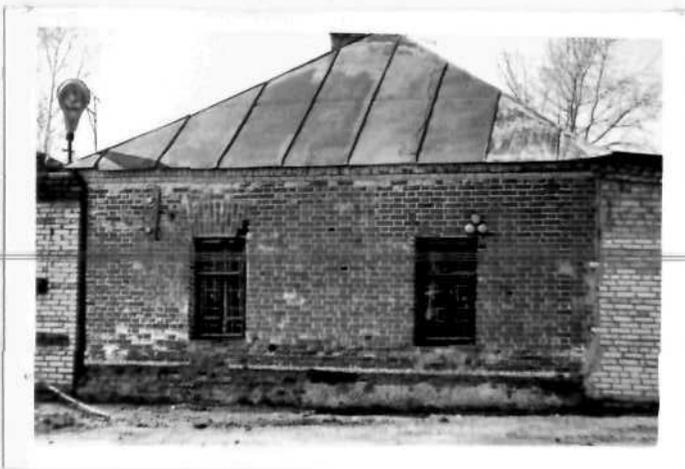
Фото или схематический план

Одноэтажное кирпичное здание под 4-х скатной железной крышей, прямоугольное в плане, расположено посреди двора присутственных мест. Передний (северо-восточный) фасад закрыт кирпичной пристройкой, а задний — кирпичным гаражом. Открытые боковые фасады имеют по два прямоугольных окна. Вход расположен с северо-востока. Стены венчаются несложным карнизом.
