# ПАСПОРТ

I. НАИМЕНОВАНИЕ ПАМЯТНИКА Спасо-Преображенский монастырь. Молочная ферма. Коровник.

Спасо-Преображенский монастырь. Молочная ферма. Коровник.

УЧЕТНАЯ КАРТОЧКА

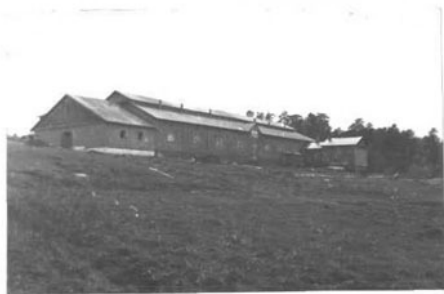
Фото или схематический план

**Строительство комплекса монастырской  
мозочной фермы начато в 1879 году. В  
1881 году было завершено сооружение кир-  
пичного коровника на 70 голов. Автор  
проекта Карпов Г.И. / по финским источни-  
кам/.**

**Построено в 60 м. от берега оз. Сислярви.  
Прямоугольный в плане объем с пристройкой  
на восточном фасаде. Нацоколье из серого  
гранита. Стены кирпичные. Кладка выполнена  
под расшивку. Кровля стропильная в двух  
уровнях, двускатная. Виза окрита лучиной  
после замены на кровельное железо.**

**На восточном фасаде 2 входа, ведут на  
обширный сензал. Оконные проемы в здании  
полукруглые, откосы оштукатурены и по желе-  
зу. Ворота с северной и южной стороны фаса-  
дов.**
