ПАСПОРТ

I. НАИМЕНОВАНИЕ ПАМЯТНИКА Русский банк.

IV. АДРЕС (местонахождение) ПАМЯТНИКА Архангельская обл., г. Архангельск,ул. К. Либиниха, д. 4

УЧЕТНАЯ КАРТОЧКА

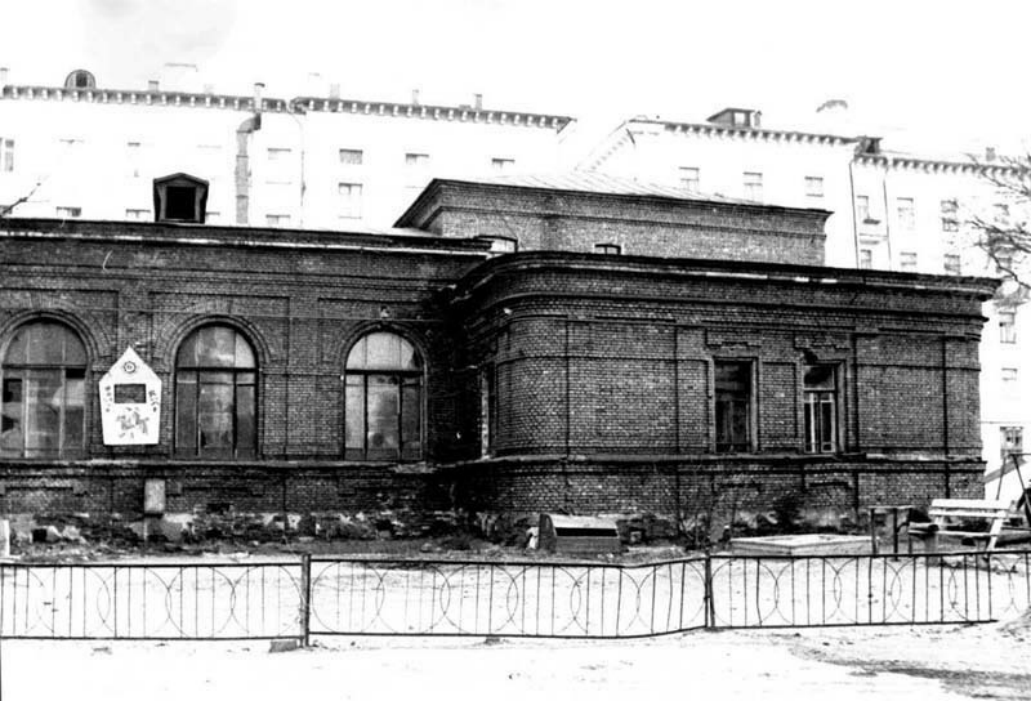
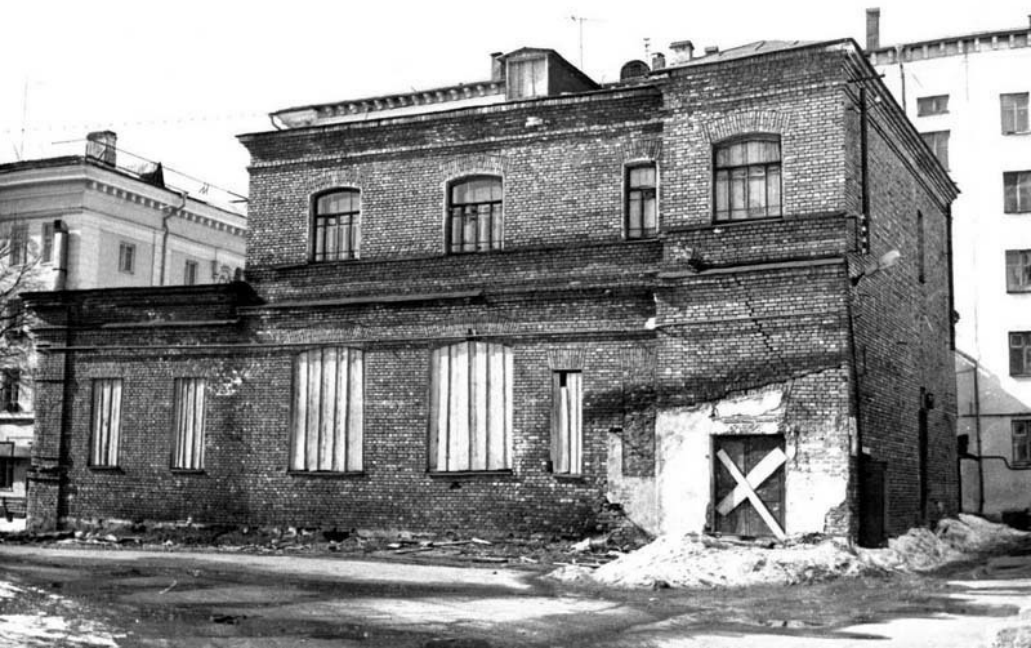
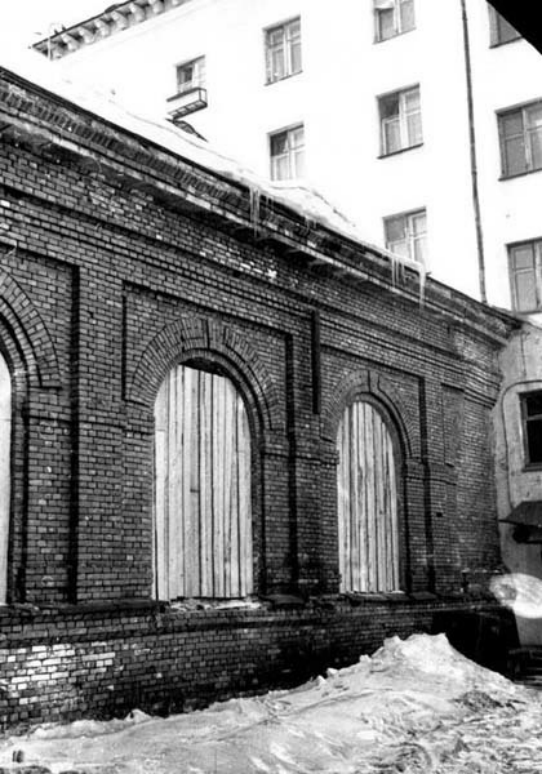
Здание построено в формах эклектики с использованием мотивов классицизма. Оно имеет довольно сложную композицию плана, в основе которой лежит Т-образная форма. В объемной композиции доминирует главный одноэтажный корпус, часть которой утрачена. Восточное крыло — разновэтажное. Его меньшая южная часть понижена и имеет скругленные углы. Северная часть — двухэтажная с выступом лестничной клетки.

Фасады здания имеют четкие горизонтальные членения: подоконный и междуэтажный карнизы, тяги. Стены одноэтажных частей членят доплатки, которые ограничивают ниши вокруг окон. Арочные окна в западной части здания завершены архивольтами со слабо выступающими замковыми камнями. Под окнами — фартуки. Прямоугольные окна южной части обрамлены рамочными наличниками, имеют фартуки и такие же накладки над окнами. Окна

Западную часть занимает обширный зал. Помещения первого этажа восточного крыла объединены вокруг большого холла, связанного с залом. Во втором этаже планировка коридорного типа с комнатами, расположенными по обе стороны коридора. Этажи соединяет ввумаршевая лестница. От убранства интерьеров хорошо сохранились тянутые карнизы, круглые лепные розетки, двери с прямоугольными филенками. Стены сложены из лицевого кирпича. Ленточные фундаменты -бутовые. Кровля железная.

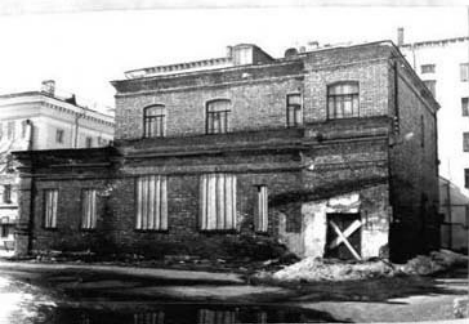
Фото или схематический план

Здание расположено внутри двора. Западным фасадом обращено на восток.

Здание имеет сложную композицию плана, в основе которой лежит Т-образная форма. Восточное крыло — разноэтажное. Его меньшая южная часть понижена и имеет скругленные углы. Северная часть — двухэтажная с выступом лестничной клетки.

Фасады здания имеют четкие горизонтальные членения: карнизы, тяги. Стены одноэтажного корпуса членят лопатки. Арочные окна в западной части завершены архивольтами со слабо выступающими замковыми камнями. Под окнами — фартуки.

Западную часть занимает обширный зал. Помещения первого этажа восточного крыла объединены вокруг большого холла, связанного с залом.
