П А С П О Р Т

Комплекс Благовещенского собора.

Часовня св. князя Владимира.

УЧЕТНАЯ КАРТОЧКА
Комплекс Благовещенского собора. Часовня св. князя Владимира

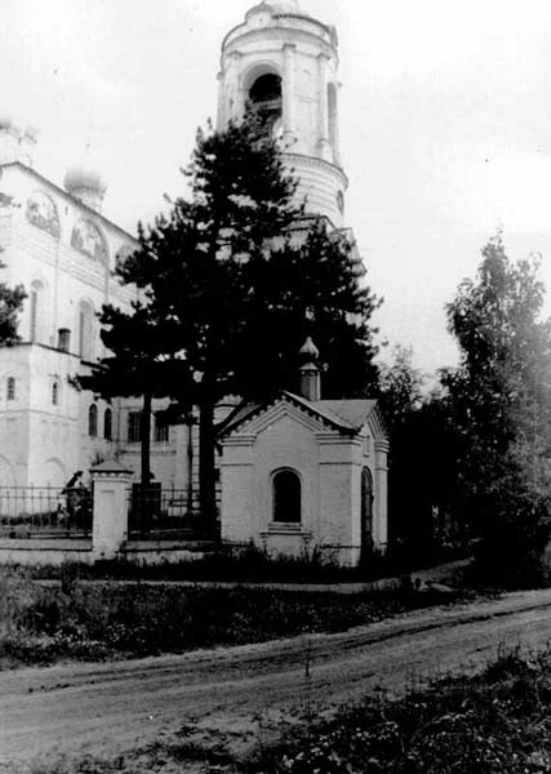
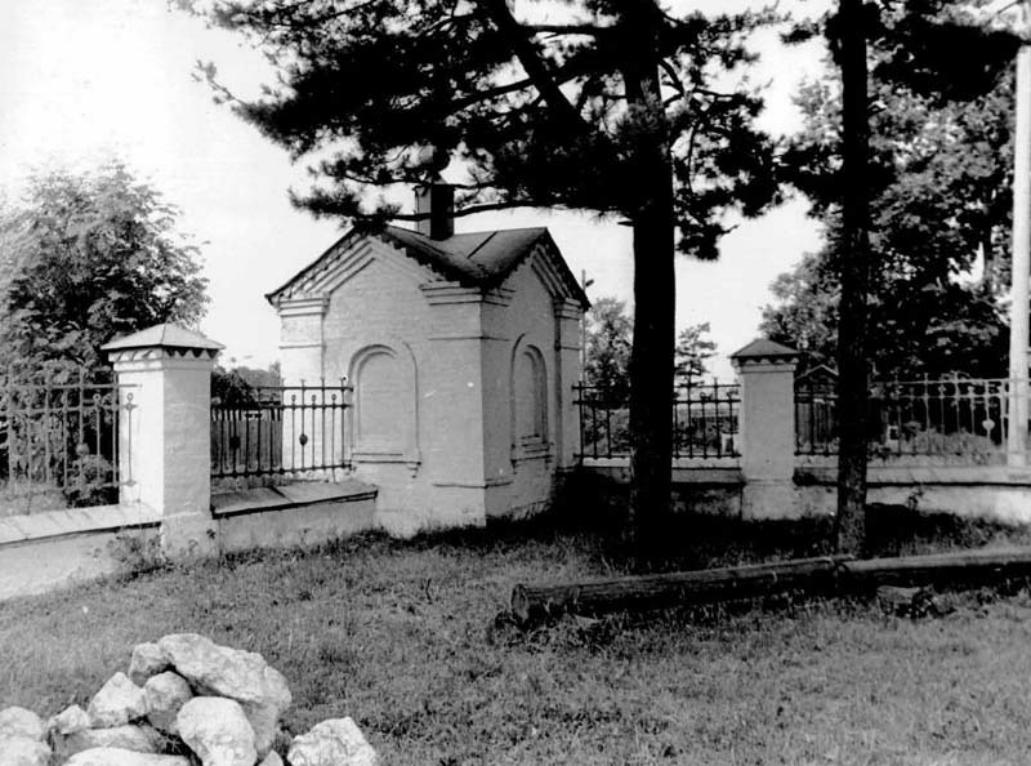
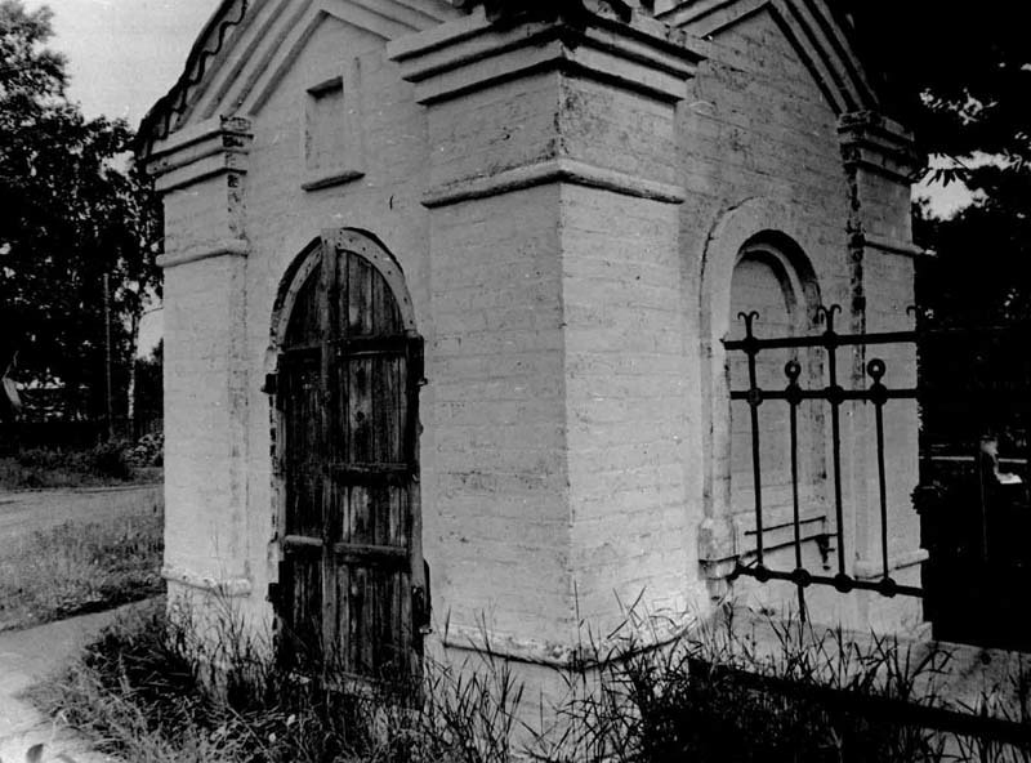
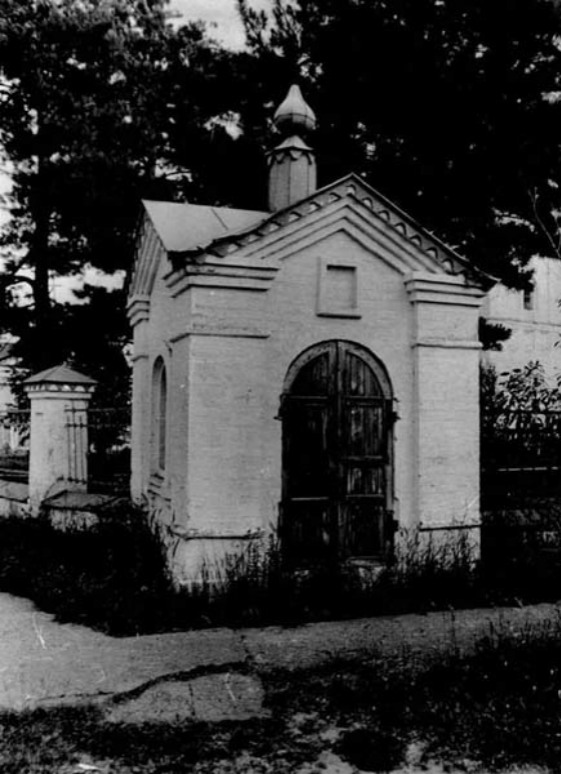
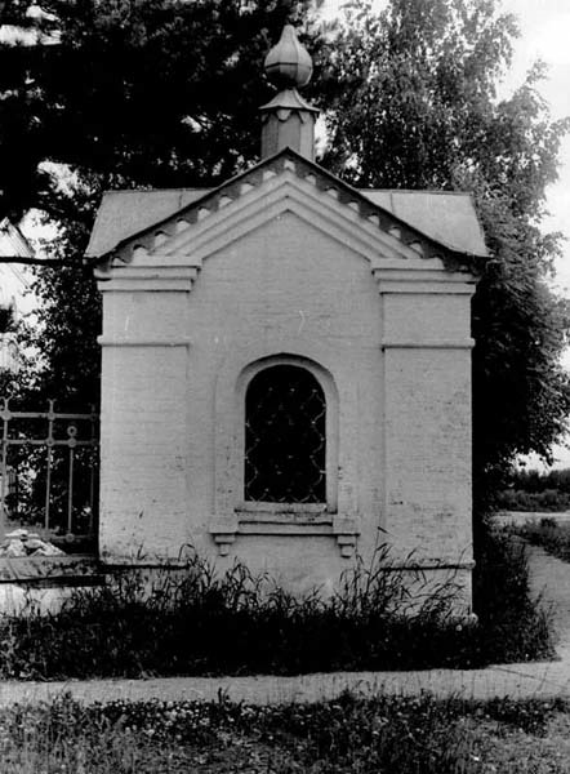
Фото общего вида— 5
 Фото фрагментов—
 Генплан—
 Обмеры: план— 1
 фасад—
 разрез—
 Схематический план
 охранной зоны—

Утрачен полностью интерьер, резьба, камен.

Часовня расположена к северу-западу от собора, западным фасадом к Музейной улице, встроена в угол церковной ограды.

Квадратное в плане /2,5x2,5/ небольшое кирпичное здание покрыто восьмикатной крышей, образованной двускатными крышами полуфронтонов, и завершена глухим граненым барабаничком с луковичной главкой. Углы закреплены массивными лопатками. В западной стене-вход, в северной-окно, в остальных таких же лопатные окна. Все проемы арочные в рамочном обрамлении с гирьками под подоконной полкой. Над двустворчатой деревянной дверью помещен киот. В окне решетка с кубоватым рисунком.

Под металлической кровлей основного объема и главки-крушный волнообразный металлический подзор такой же как на столбах ограды. Стены побелены по обмазке.

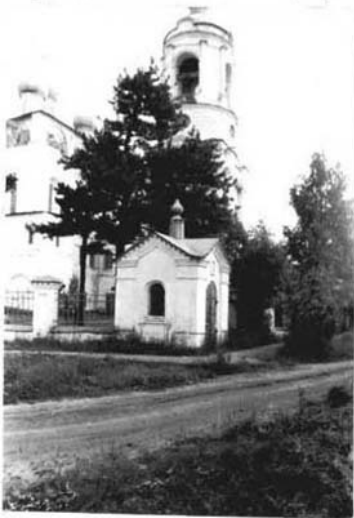
Фото или схематический план

Часовня расположена к северо-западу от собора, западным фасадом к Музейной улице, встроена в угол церковной ограды.

Квадратное в плане небольшое кирпичное здание покрыто восьмискатной крышей, образованной двускатными крышами полудронтон, и завершена глухим граненым барабанчиком с луковичной главкой. Углы закреплены массивными лопатками. В западной стене - вход, в северной - окно, в остальных такие же ложные окна. Все проемы арочные в рамочном обрамлении с гирьками под подоконной полкой. Над двустворчатой деревянной дверью помещен киот.

Под металлической кровлей основного объема и главки - крупный волнообразный металлический подзор.

Характерный образец угловой оградной часовни соборного комплекса.
