# ПАСПОРТ

I. НАИМЕНОВАНИЕ ПАМЯТНИКА Лавка-склад (улица Борисоглебская)

### УЧЕТНАЯ КАРТОЧКА Лавка-склад

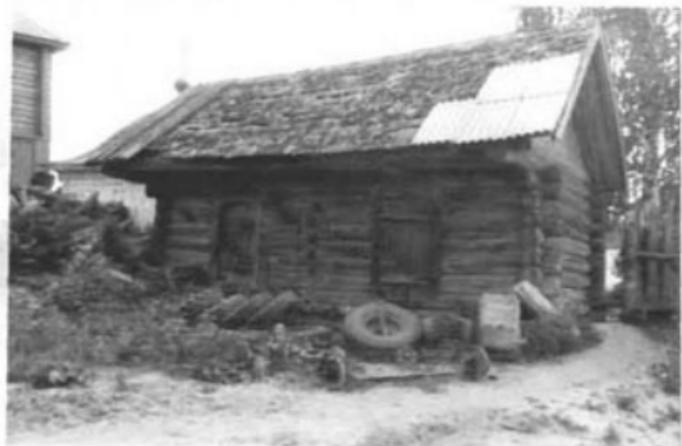
Фото или схематический план

Небольшая прямоугольная в плане по продольной оси двухскатной драночной кровлей, деревянная постройка. Основным фасадом с двумя дверными проемами обращена на восток. Бревна, опирающиеся на столбы сруба на углах сооружения перевязаны "в обло" с остатком. Перегородка, делящая внутреннее пространство на два равных помещения - бревенчатая, связана с бревнами. Восточной и западной стен "в переруб". Кровля, выступающая над торцовыми стенами, имеет вынос, нависающий над восточным фасадом и тянущимся вдоль него помостом. Завершения боковых стен, которым форма кровли придала щипцовые очертания - дощатые, и прорезаны слуховыми окнами. Тесаная колода двери южного помещения завершена лучковым вырезом перемычки, а дверное полотно сохранило железные киовины и врезной замок с секирной формой.

Ср. диаметр бревен 27 см.

Основные габариты плана 7,6x3,4 м
