ПАСПОРТ

I. НАИМЕНОВАНИЕ ПАМЯТНИКА Восточный жилой , флигель дачи Павлова.II. ТИПОЛОГИЧЕСКАЯ
ПРИНАДЛЕЖНОСТЬ

УЧЕТНАЯ КАРТОЧКА Восточный жилой флигель дачи Павлова

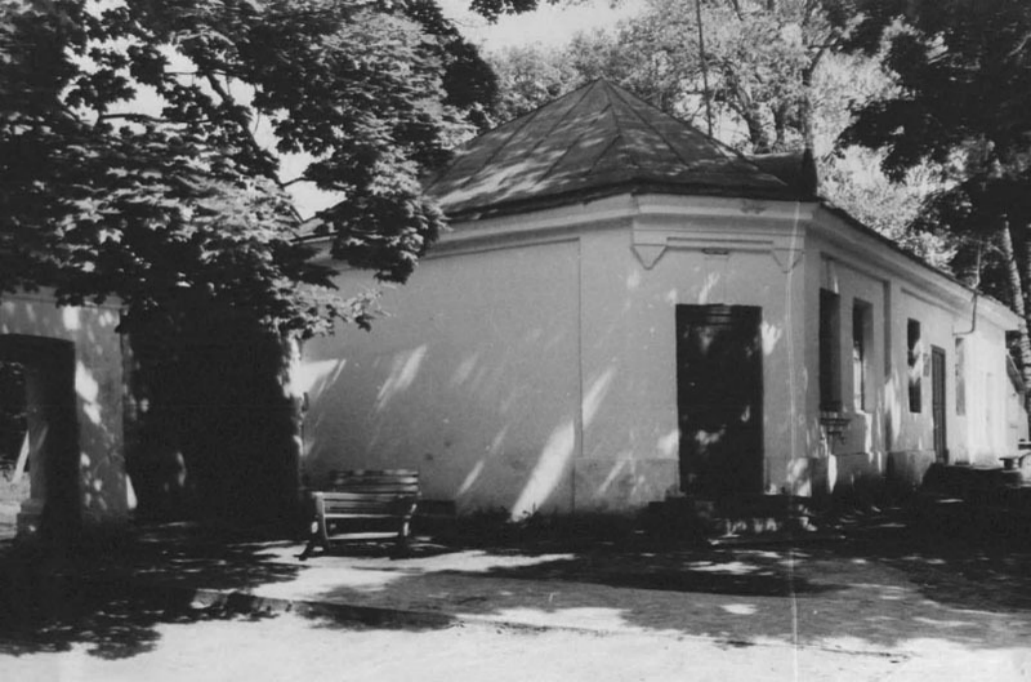
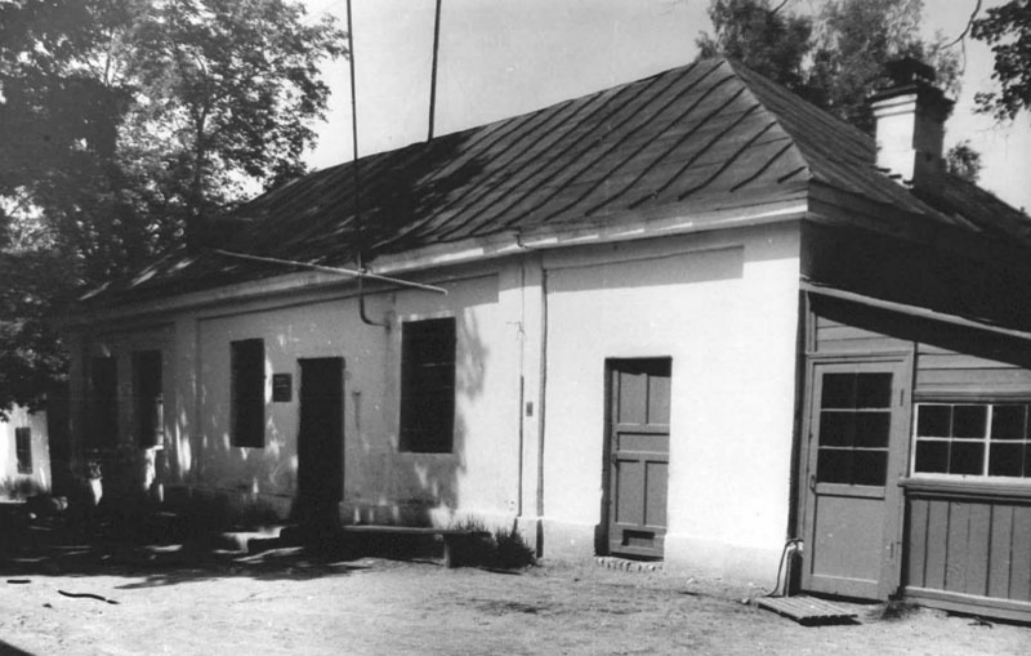
В настоящее время растесаны оконные проемы, а к восточному фасаду сделана пристройка. Утрачена декорация фасадов.

Флигель расположен к северу от главного дома и входит в линию ограды. К западу от него главные ворота дачи. Здание кирпичное, оштукатуренно и побелено. В плане прямоугольное, вытянутое по оси восток-запад, со скошенными юго-западным углом. Поперечная капитальная стена членит его на два разновеликих помещения, объединенных между собой дверью в южном участке стены. Убранство интерьера утрачено. Полы, дверная и оконная столярка и потолки новые. Крыша четырехскатная, стропильная, покрытие металлическое. Цоколь кирпичный невысокий. Из архитектурного убранства фасадов у некоторых окон сохранились декоративные замковые камни, подоконники из профилированного кирпича. Углы обработаны лопатками, капитальной стене на фасадах также соответствует лопатки. Скошенный угол выделен слабого выноса ризалитом и декоративной полочкой. Флигель, видимо, был холодный.

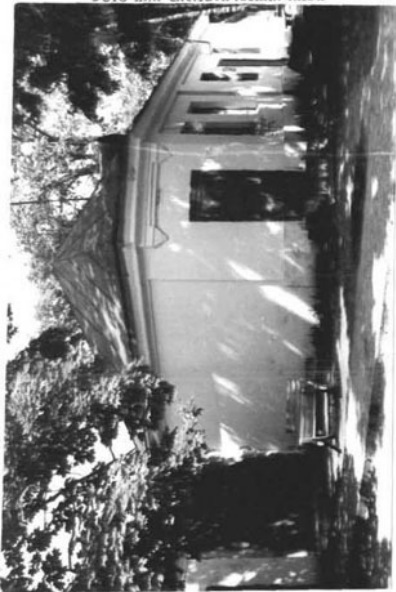
Фото или схематический план

Здание расположено к северу от главного дома и входит в линию ограды. Флигель одноэтажный, кирпичный, оштукатуренный и побелен, в плане прямоугольный со скасанным юго-западным углом. Первоначальная внутренняя планировка изменена при приспособлении здания, сохранилась лишь поперечная капитальная стена, членившая его на два разновеликих помещения. Соеобщались они через дверь в южном отрезке стены. Убранство интерьера утрачено. Окна частично растесаны, пробиты новые двери. Из архитектурного убранства фасадов сохранились замковые камни под окнами, подоконники из профилированного кирпича, лопатки из слабого выноса ризалит на скошенном углу. Флигель, видимо, был холодный.
