П А С П О Р Т

I. НАИМЕНОВАНИЕ ПАМЯТНИКА Церковь Успения.II. ТИПОЛОГИЧЕСКАЯ
ПРИНАДЛЕЖНОСТЬ

1885г.

IV. АДРЕС (местонахождение) ПАМЯТНИКА Московская область, Химкинский район, дер. Трахонеево. От Москвы с Савеловского вокзала до ст. Хлебниково — 21 км, далее автобусом до Трахонеева.
(АССР, край, область, район, автономная обл., национальный округ; населенный пункт; пути подъезда)

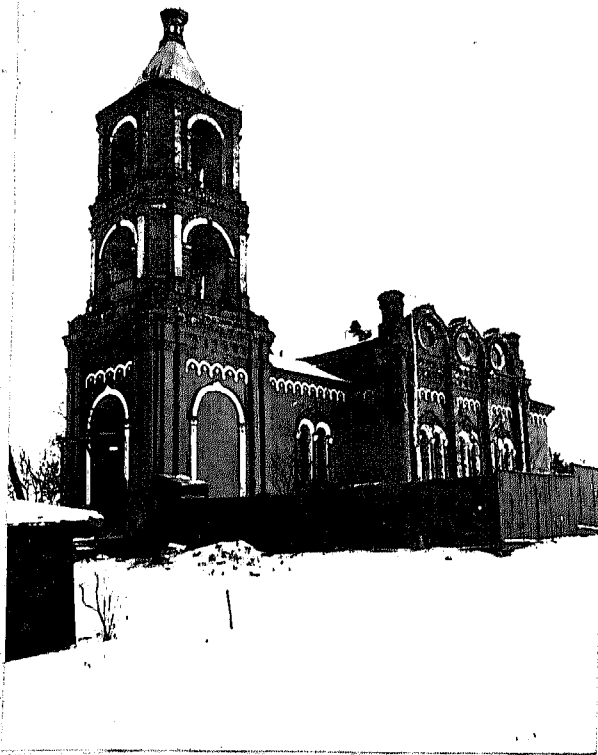
фото или схематический план

Рядовое культовое здание в т. пол. XIX в.

Краткое описание
Каменная Успенская церковь в с. Трахонееве пристроена к деревянному храму ХЛШв. в 1885 г. Брусяная церковь разобрана в 1970-х гг.

Кирпичный нештукатуренный храм выстроен в псевдо-русском стиле. Памятник обладает продольно-осевой планово-пространственной структурой. Основной кубический объем завершен кокошниковыми аттиками и угловыми барабанами (центральный и главы утрачены). Апсида имеет два развитых полукружия и небольшое среднее. Западный притвор соединяет храм с трехъярусной колокольней.

Главный храм перекрыт плоским куполом на парусах; апсида разделена столбами на два придела; свод притвора — коробовый.
