П А С П О Р Т

I. НАИМЕНОВАНИЕ ПАМЯТНИКА Воскресевская церковь

1802-1807г.г.

IV. АДРЕС (местонахождение) ПАМЯТНИКА РСФСР, Ульяновская обл., с.Узиньки
(М.ССР, край, область, район, автономная обл.)

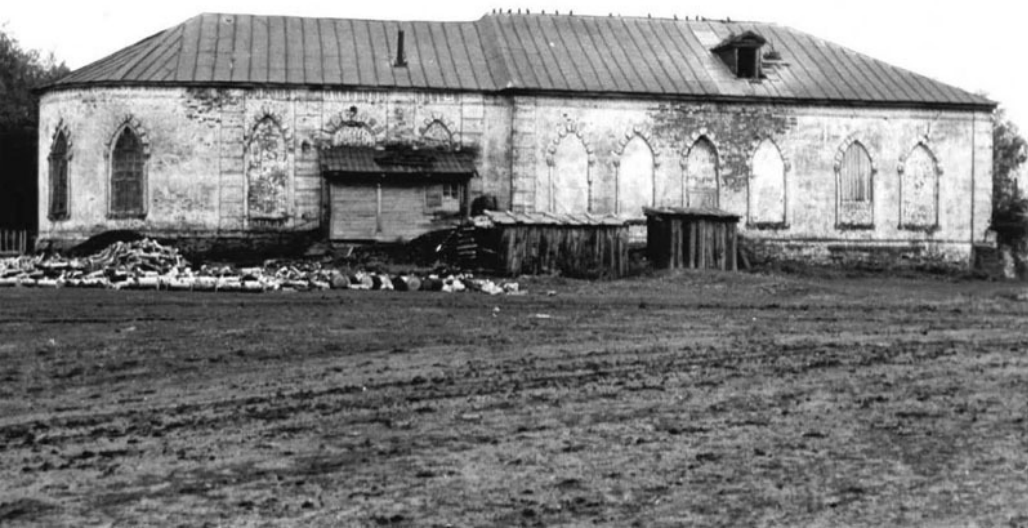
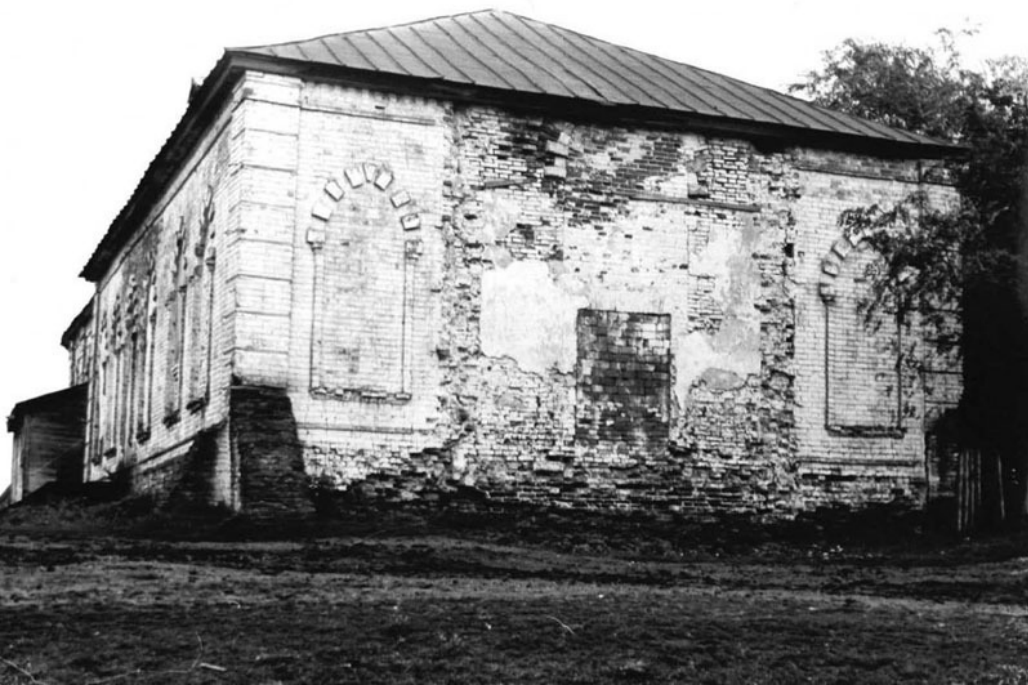
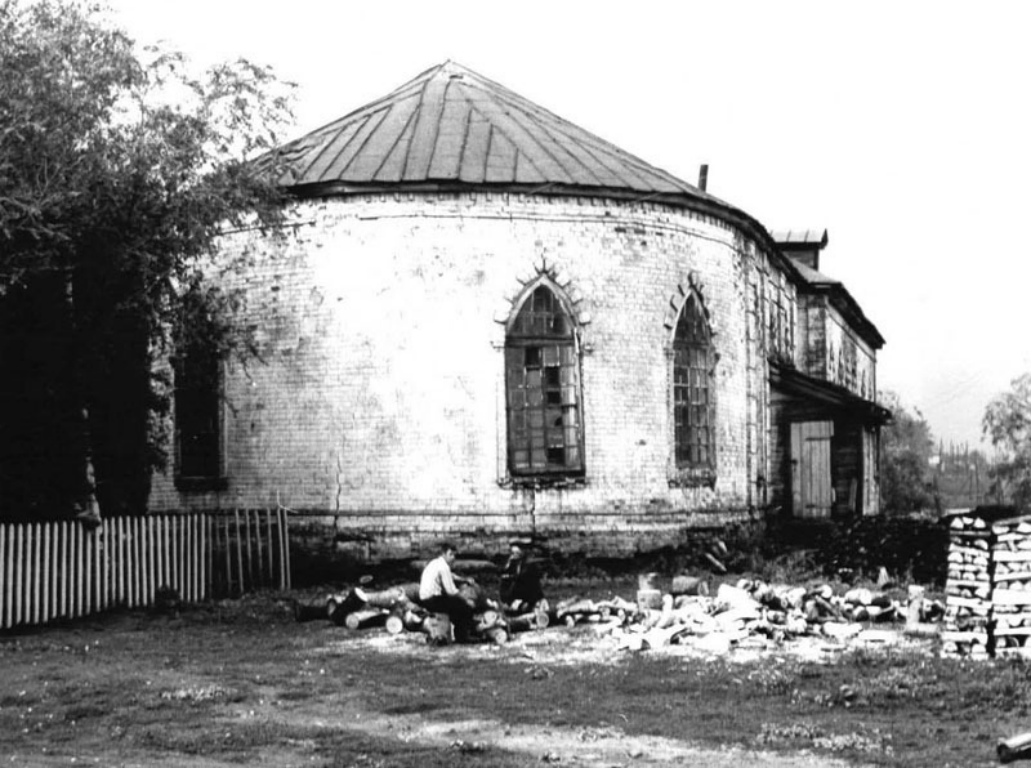
б) перестроен в утраты, изменившие первоначальный облик памятника. Церковь сохранилась без колокольни, на высоту до уровня карниза основного объема. Стрельчатая крыша крытая железом-подшивная; первоначальные вертикальные завершения утрачены. Часть оконных и дверных проемов заложены, стукатурка осыпается, кирпич стен выветривается. С севера пристроен деревянный талбур, справа - подшивное крыльцо.

На западном фасаде трапезной сохранились следы прикосновения стен колокольни. Западные углы укреплены контрфорсами.

Первоначальные перекрытия, убранство и декор интерьеров утрачены. Единственная деталь первоначального убранства интерьера - цветные керамические плитки на полу алтаря. В центре апсиды - стрельчатая ниша. Алтарь сообщается с храмом тремя арочными проемами, из которых средний больше боковых. Храм в интерьере круглый; по диагональным осям его, за стрельчатой аркой, расположены экседры из двух взаимноперпендикулярных стрельчатых ниш. В северных и южных нишах помещены окна. Трапезная просторная, сообщается с храмом высокой аркой. В восточных углах трапезной сделаны угловые печи. Западная часть трапезной (в 2 оси) несколько расширена. По сторонам от западного входа, внутри помещения, стоят мощные пилоны-контрфорсы. Все окна помещены в глубоких нишах. Двери двустворчатые, деревянные.

Здание сложено из кирпича (26 x 12,5 x 7,5 см), кладка крестовая, раствор сложный, пов простой. Фундамент бутовый. Снаружи стены имеют известковую обмазку, внутри оштукатурены. Перекрытия плоские, пол деревянный, потолка кровли - полдвоянные. Для декора использован белый известняк.

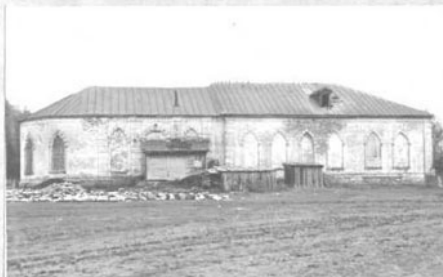
Фото или схематический план

Традиционный тип трехчастной трапезной церкви, сохранившейся без колокольни и вертикальных завершений. Снаружи имеет вид базиликального здания с полукруглой апсидой в ширину храма. Храм внутри круглый с угловыми экседрами из двух взаимоперпендикулярных стрельчатых ниш. Здание сложено из кирпича на бутовом фундаменте. Кладка крестовая. Фасады имели тонкую известковую обмазку. Стрельчатые архивольты окон рустованы и выделены белым известняком.
