ПАСПОРТ

I. НАИМЕНОВАНИЕ ПАМЯТНИКА ДОМ ЖИЛОЙ

г.Сортавала
 Карельская АССР
 ул.Локомотивная, 8/13 ул.Куйбышева
 дом жилой
 (вторая половина XIX в.)

УЧЕТНАЯ КАРТОЧКА

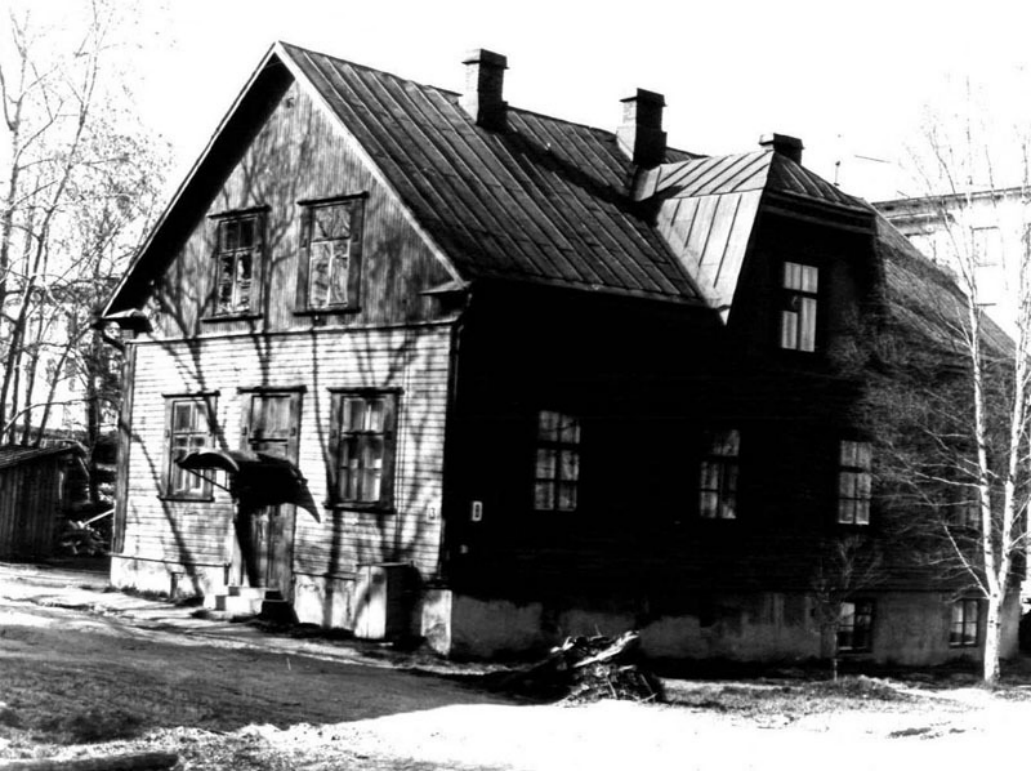
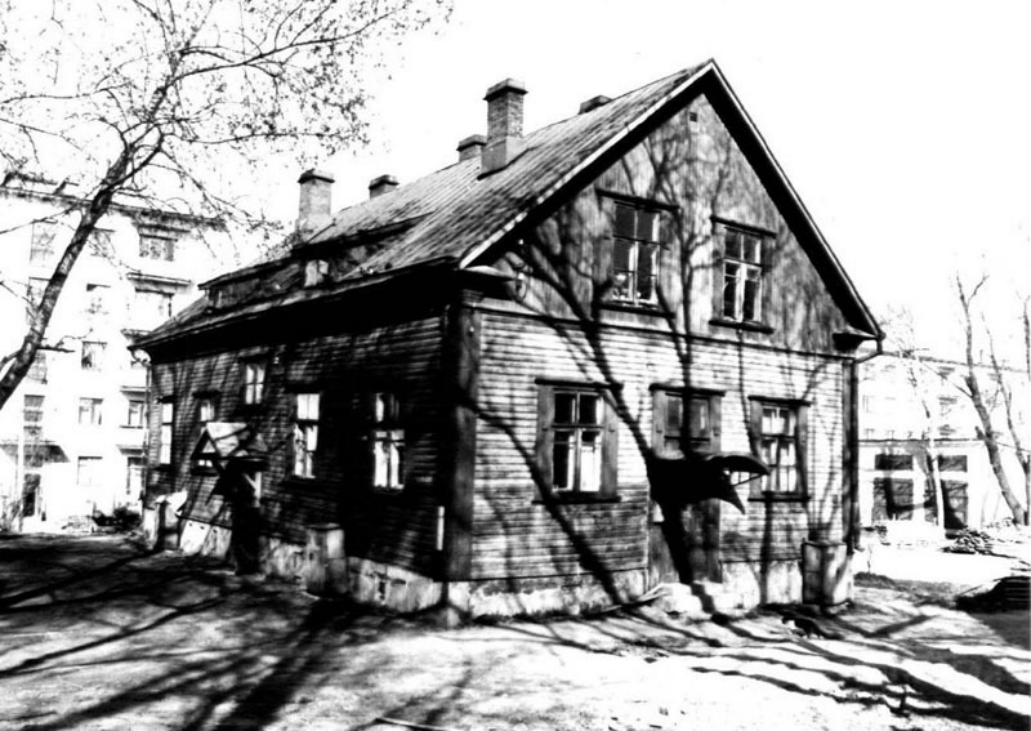
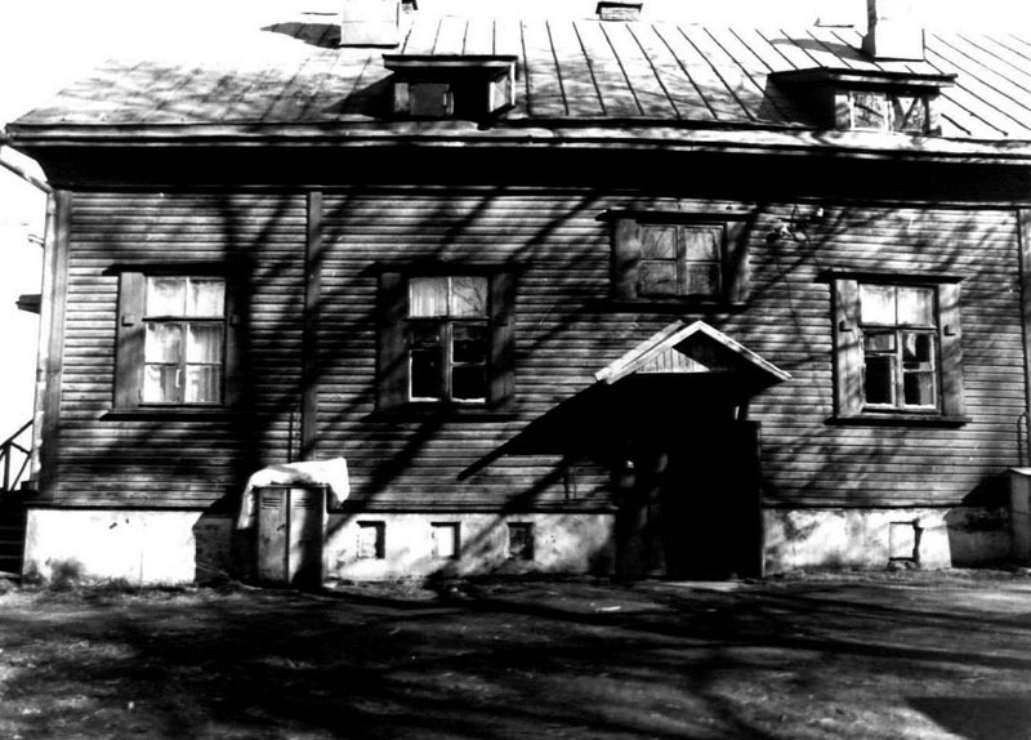
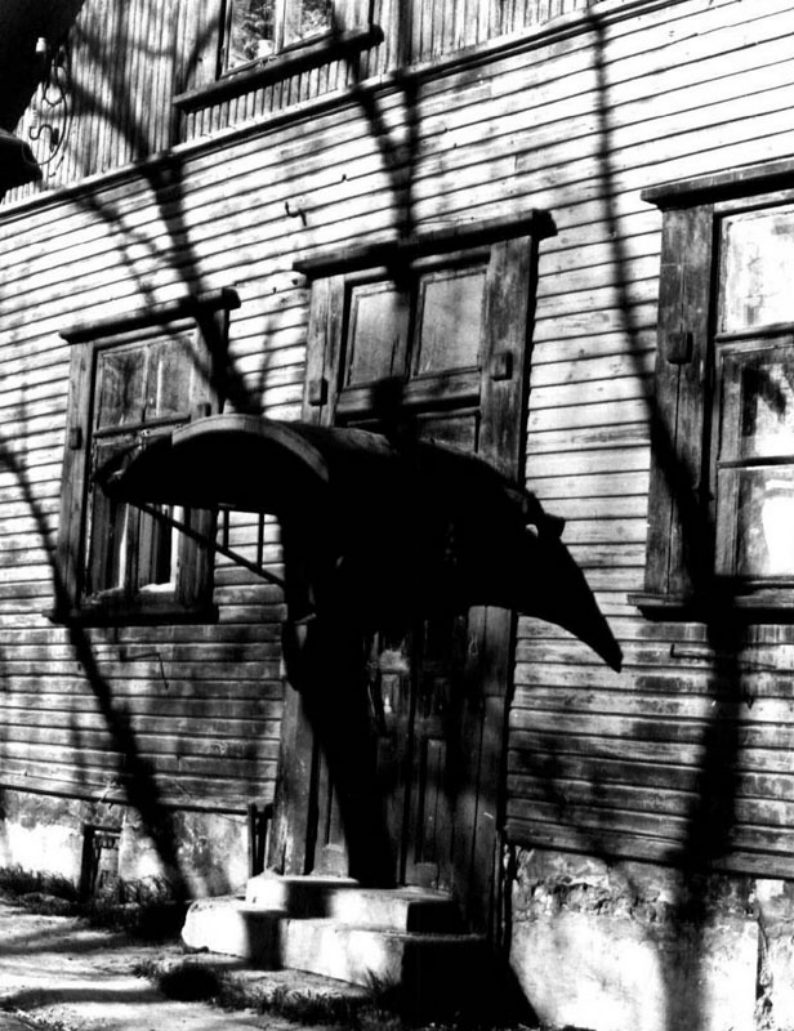
а) горизонтального и вертикального, поставленных с интервалом, вызывающих горизонтальный брус с элементами, окаймляющими фронтон. Объемные, пластичные по обрису, элементы устроены на крыше в местах сопряжения водосточных [redacted] с частями крыши. Дом рублен из бревен "в лапу" и обшит тесом по прибоинам. Фундаменты бутовые ленточные, перекрытия деревянные, крыша стропильная, кровля металлическая, цоколь каменный. Основные габариты в плане 10.0 x 17.0 м.

Углы здания обшиты дощатыми лопатками. Профилированная обшивка [redacted] вертикально от верха цоколя до низа окон и в пределах мансарды, и [redacted] горизонтально от низа окон до низа мансарды.

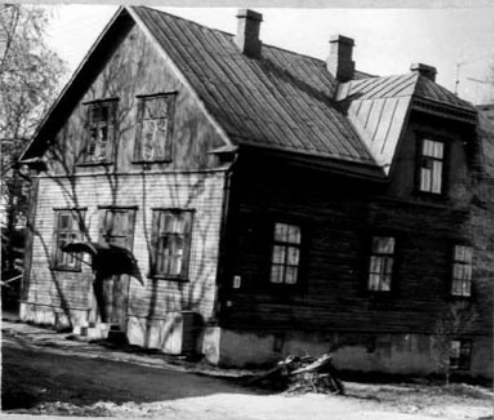
Фото или схематический план

Дом занимает угловое положение в планировочной структуре улиц, выходя главным фасадом на ул. Локомотивную, а боковым — на ул. Куйбышева. Это одноэтажный объем, имеющий форму параллелепипеда, с мансардой под двускатной крышей, поставленный на высокий цоколь. К одному торцу пристроен объем сеней. Композиция главного фасада симметричная относительно трапециевидного фронтона мансарды. Дом имеет коридорную систему планировки с ориентацией парадных помещений на главный фасад. Декоративное оформление здания сдержанное. Дом рублен из брезен "в далу" и обшит профилированным тесом. Является характерным породским домом второй половины XIX в., представляя один из нескольких распространенных в Сортавале типов построек.
