ПАСПОРТ

КазначействоII. ТИПОЛОГИЧЕСКАЯ
ПРИНАДЛЕЖНОСТЬ

Мордовская АССР, г. Ардатов,

ул. Дюčkова, 103.

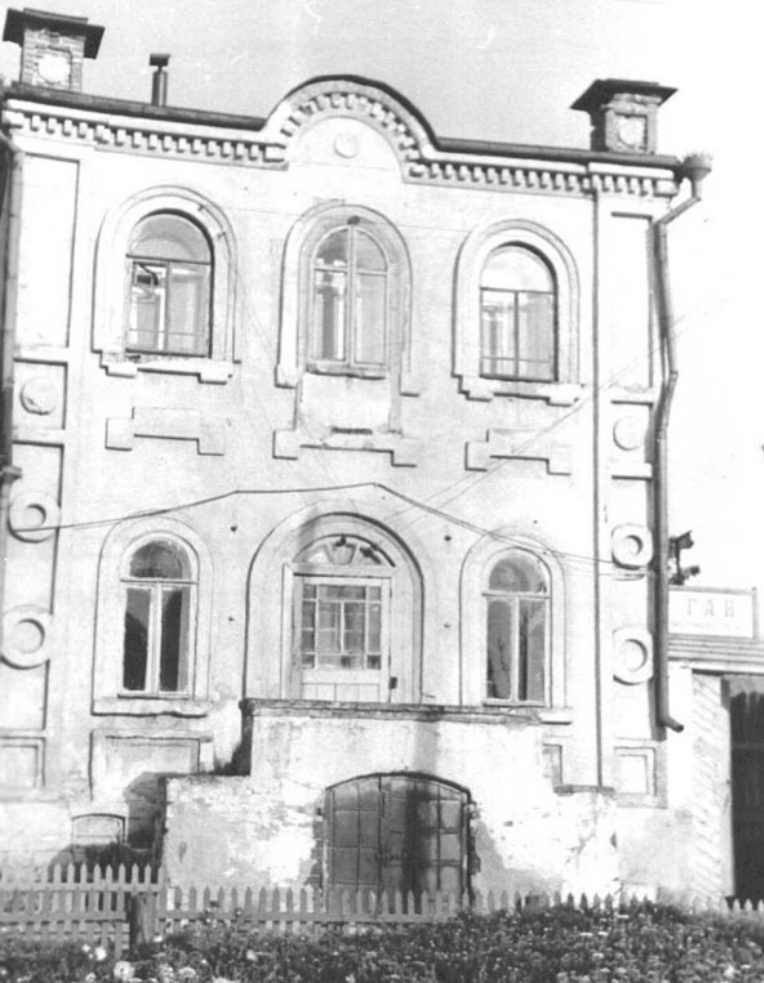
Габариты плана: 16,6 x 8,0

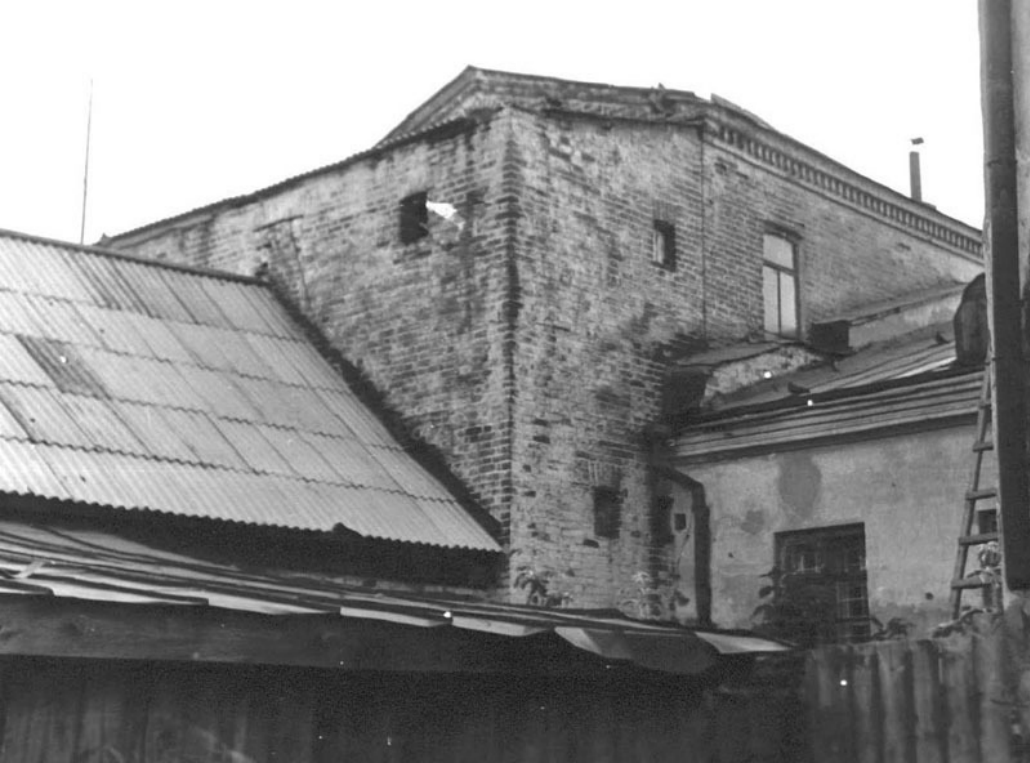
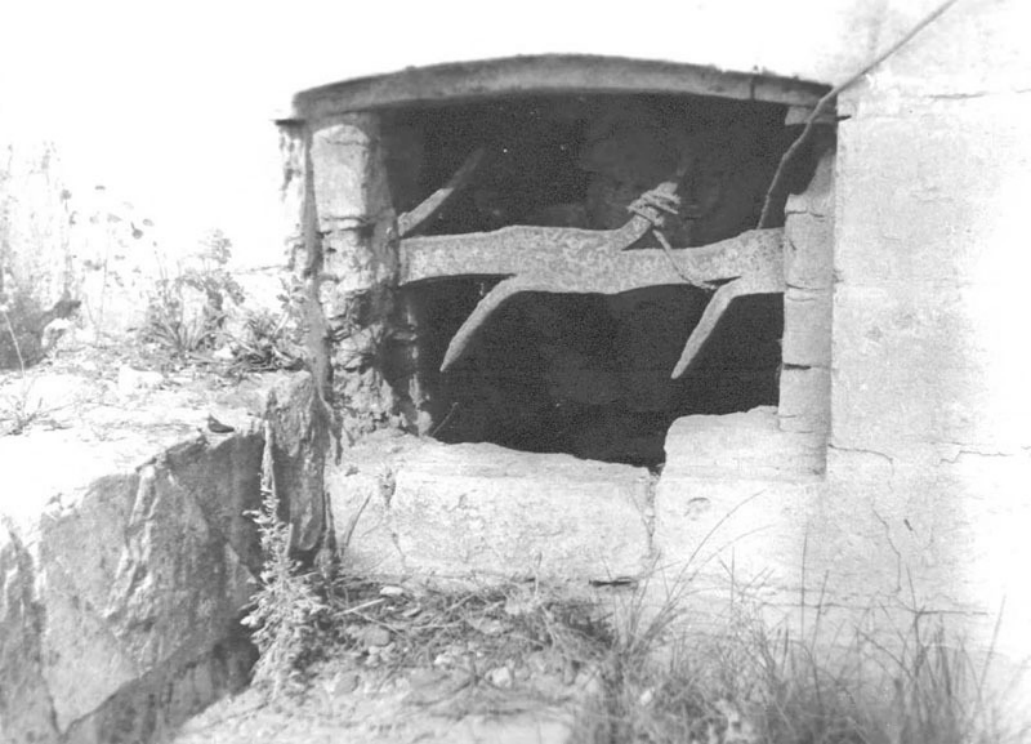
Двухэтажное кирпичное здание с подвалом главным фасадом обращено к улице Дюкова и выходит на красную линию ее застройки. В плане здание представляет собой прямоугольник, вытянутый в по продольной оси. Одноэтажным переходом оно соединено с полицейским управлением.

Двухэтажный объем завершен стропильной кровлей со скатами. Главный фасад увенчан; в центре небольшим полукруглым тимпаном, а по углам тумбами-пинаклями. К главному входу ведет двухмаршевое каменное крыльцо.

Главный фасад имеет три оконных оси и симметричен относительно центральной. Декоративное убранство использует позднебарочные мотивы провинциальной архитектуры. Под кровлей проходит карниз из сухариков, раскреповывающийся по угловым пилястрам и повторяющий форму полуциркульного тимпана. Пилястры, отмечающие углы уличного фасада, разделены вертикальными западающими филёнками и украшены плоскими кольцами. Оконные и дверной проем этого фасада имеют арочные перемычки и украшены плоскими наличниками, повторяющими их форму. Во втором этаже под окнами на фасаде помещены фигурные фартуки, а в первом — подоконные филёнки. Коколь здания отмечен отливом стены. Крыльцо с двумя маршами имеет двухступенную переднюю стенку, в которой расположен дверной проем с лучковой перемычкой, ведущей в подвал. Сохранилась металлическая дверь, с рисунком "в клетку". Уличный фасад оштукатурен и окрашен охрой. Остальные фасады лишены всякого декора, за исключением карниза из сухариков, их кирпичная кладка оставлена открытой. В лестничном объеме маленькие оконные проемы/в перемычке едва ^{имеет} См. вкладыш.
