ПАСПОРТ

I. НАИМЕНОВАНИЕ ПАМЯТНИКА Жилой дом

IV. АДРЕС (местонахождение) ПАМЯТНИКА Мордовская АССР, Ардатский район,
с. Каласьево. Автобусом Ардат-Каласьево.
(улицы, дома, кварталы, районы, автономная обл.)

УЧЕТНАЯ КАРТОЧКА

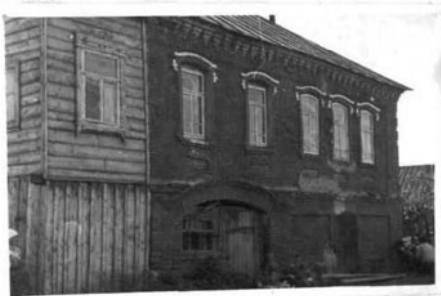
Фото или схематический план

Двухэтажное здание главным восточным фасадом обращено к дороге Ардатов-Луныгинский Майдан и в плане представляет прямоугольник, разделенный поперечной перегородкой на два неравных помещения. До утраты левого крыла здания уличный фасад был симметричен относительно центральной оси, на которой в первом этаже расположен арочный проезд во двор, перекрытый коробовым сводом. Квадратное в плане помещение использовалось под лавку. Цоколь фасадов сухой и плоский сводится к пилястрам по углам, карнизу из консолек под кровлей и наличникам окон которых на главном фасаде пять, а на торцевом - два. Памятник представляет собой интересный пример сельской жилой застройки кон. XIX века, является единственным кирпичным зданием в селе.
