## П А С П О Р Т

I. НАИМЕНОВАНИЕ ПАМЯТНИКА Усадьба крестьянина Бузмакова С.В.

**УЧЕТНАЯ КАРТОЧКА**

I. НАИМЕНОВАНИЕ ПАМЯТНИКА **Усадьба крестьянина Бузмакова С.В.**

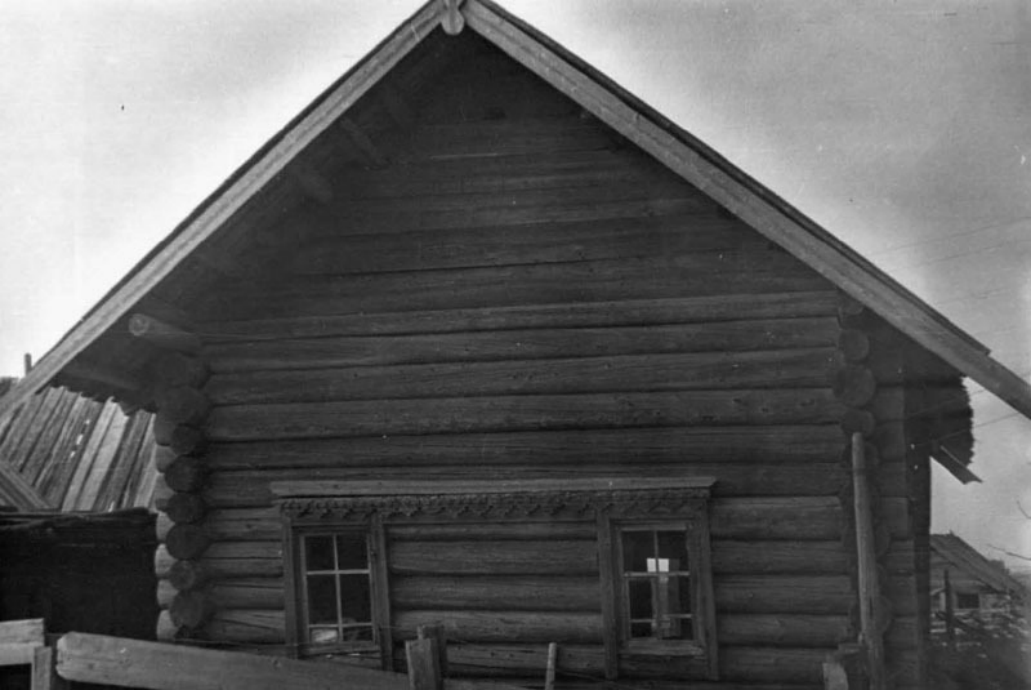
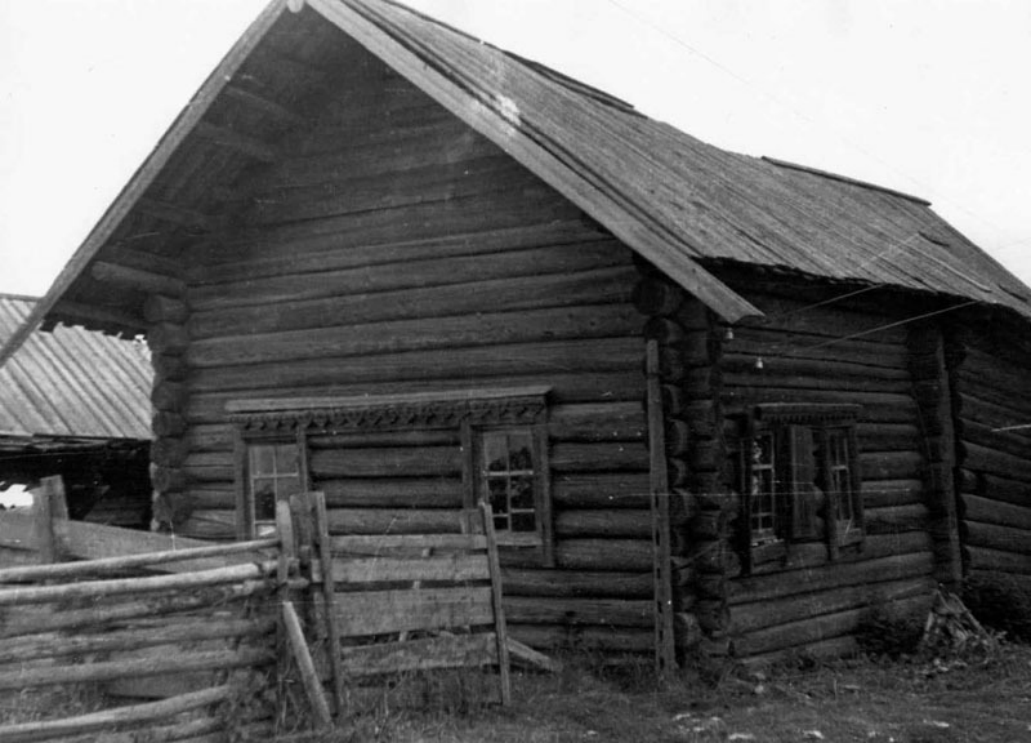
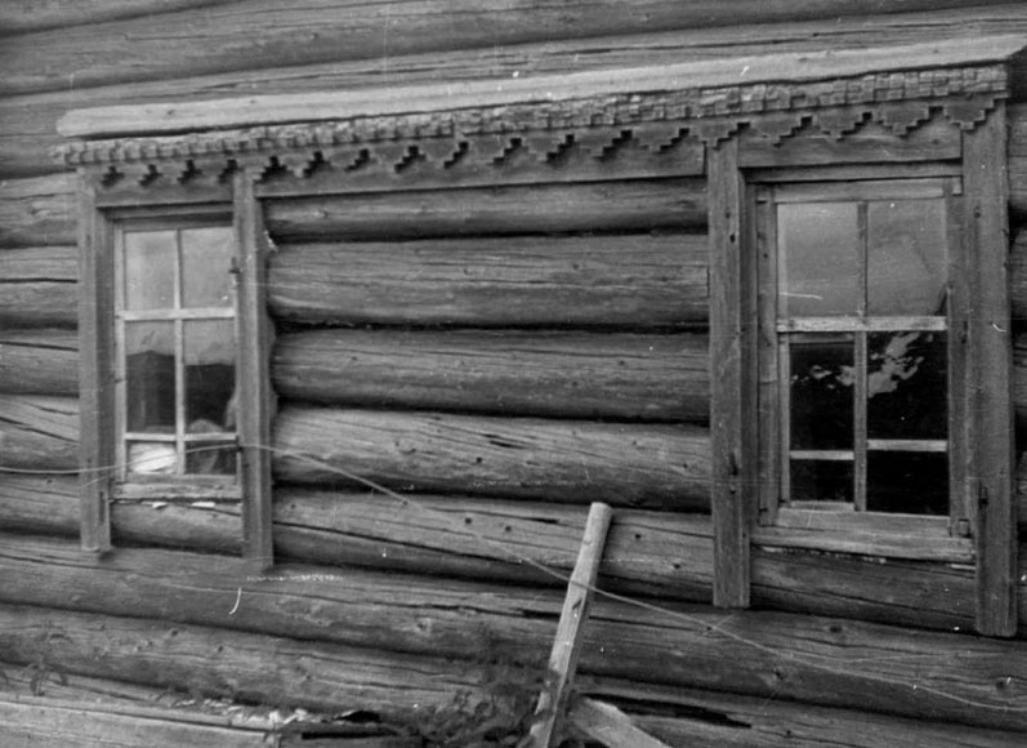
Фото общего вида 1  
 Фото фрагментов 2  
 Гипсы 1  
 Снимки: пант 1  
 фасад 1  
 разрез

Эта усадьба, в отличие от усадьбы в этой же деревне на другом конце улицы, не имеет фронтальной композиции по красной линии улицы, не имеет крытого двора, зато служебные и хозяйственные постройки — амбар и земляная изба, поставленные по периметру двора, образуют замкнутое пространство двора. Площадка двора, занимая центральное положение в плане ансамбля, является удобным композиционным ядром усадьбы.

Земляной дом соединен с амбаром по одной продольной оси. Рублен он из сосновых бревен 25-30 см, способ перевязки "в обло" с выпуском. Конструкция кровли самово-слеговая, покрытие тесовое. С торцевого фасада ося ската крыши имеют доски — "причелны", а сама скаты сильно выступают за плоскость торцевого фасада, создавая вышрек. Оконных проемов — четыре: два дух на торцевом фасаде и два на боковом, выходящем на улицу. Дверной проем в центре сруба, точно по продольной оси. К нему со двора можно подойти через связь-сени, и через эти же сени можно попасть напротив в одноэтажный сарай. Дом имеет традиционные размеры для крестьянских домов 5,5х6,3 м при высоте конька 5,6 м, что создает хорошие пропорции. В этом доме применена декоративная отделка окон в виде доски, соединяющей попарно окна боков фасадов. Эта доска порезана геометрическим орнаментом называемым городковым. Место стыка 4-х причелн отмечено декоративной резной стрелкой. Хозяйственные постройки по отдельности не представляют особого интереса. Только баня, стоящая параллельно избе с другой стороны двора и конструктивно, и композиционно, и декоративно повторяет в малых размерах жилой дом, что создает еще более цельное впечатление от ансамбля усадьбы.

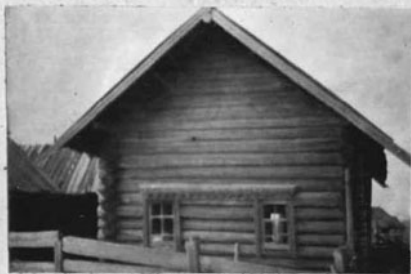
Фото или схематический план

Усадьба является характерным образцом жилища крестьян Удмуртии. Жилища изба, кенос, многочисленные хозяйственные постройки занимают с трех сторон пространство двора. Жилый дом — корка совмещен с кеносом по одной продольной оси. Рублен из сосновых бревен. Способ перевязки "в обло". Крыша двускатная, самцово-слеговая, покрытие тесовое. Вынос крыши сильно выступает за плоскость торцового фасада, создавая козарек. В усадьбе применена декоративная отделка окон в виде доски, с парежного в виде городкового орнамента и соединяющей попарно окна фасадов. Дом гармоничен по пропорциям. В целом композиция, планировка и конструкция усадьбы уходят своими корнями вглубь истории удмуртского народного творчества и в настоящее время аналогичных памятников почти не сохранилось.
