П А С П О Р Т

I. НАИМЕНОВАНИЕ ПАМЯТНИКА Дом доходный Кабатовых и Вишиковых.

IV. АДРЕС (местонахождение) ПАМЯТНИКА г. Хабаровск, ул. Фрунзе, 41,
 край, область, район, автономная обл.

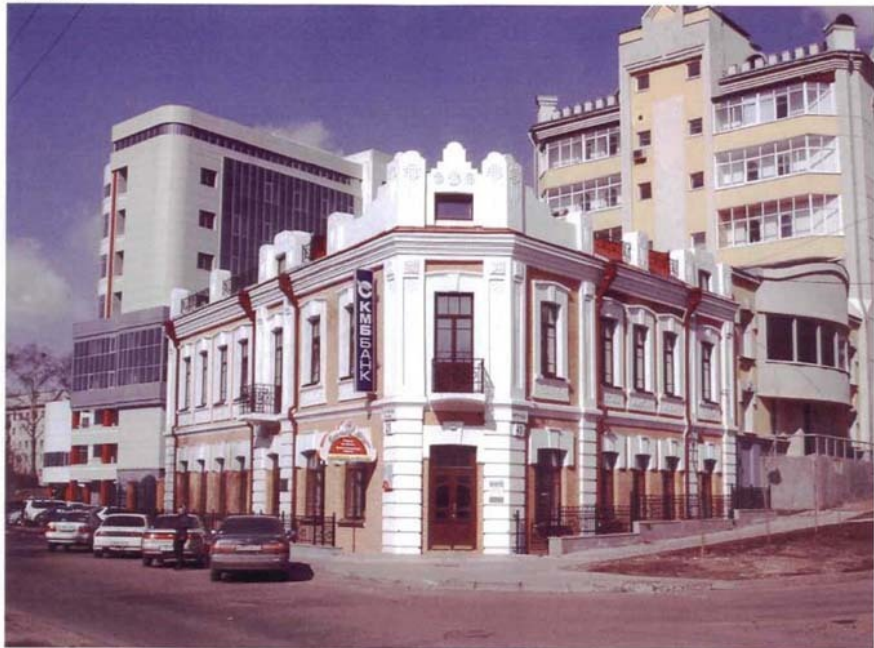
г. Хабаровск, ул. Фрунзе, 41
Дом доходный Кабатовых и Вшивковых, до 1917 г.
Общий вид с востока

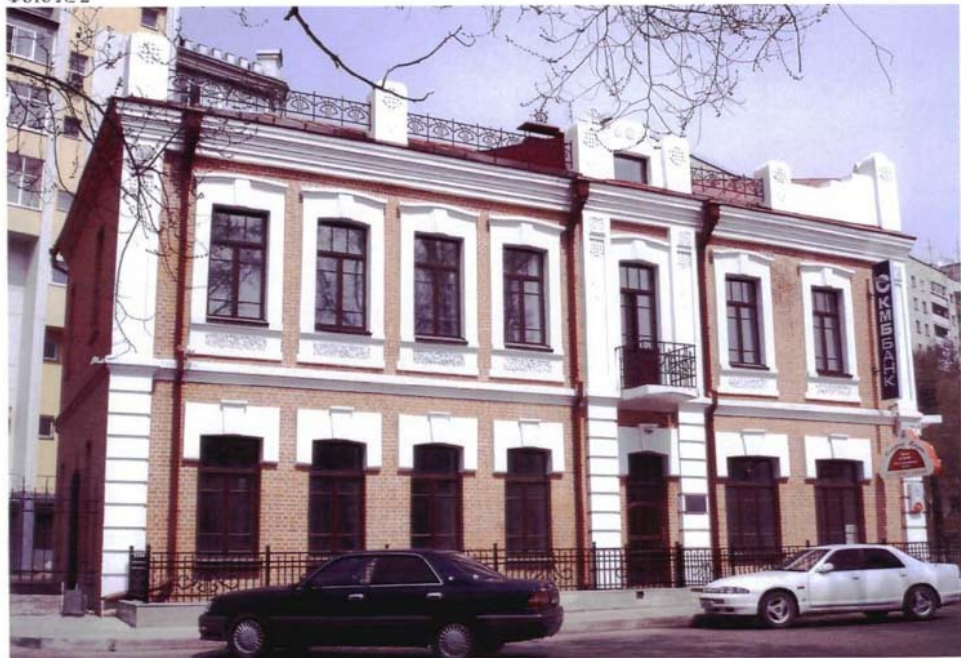
Юго-восточный фасад, обращенный на Уссурийский бульвар, имеет асимметричную, трехчастную композицию. Узкий, одноосный входной ризалит, увенчанный небольшим аттиком с прямоугольным слуховым окном, делит фасад на две неравные части; левую, шириной в четыре оси оконных проемов и правую, шириной в две оси. Фланги фасада и входного ризалита выделены лопатками.

В левой, четырехосной части фасада оконные проемы расположены ритмично, с равными междуоконными простенками. В правой части фасада оси оконных проемов несколько смещены влево, образуя различные по ширине фланговые простенки. Оконные проемы первого этажа в этой части более широкие. В подвальном этаже небольшие оконные проемы завершены лучковыми перемычками, по своему расположению соответствуют проемам надземной части здания.

Над венчающим карнизом композицию фасадов завершает ряд парапетных столбиков, идентичных столбикам, фланкирующим аттик над ризалитом. В левой части фасада левый столбик является продолжением фланговой лопатки, правый акцентирует средний междуоконный простенок. В правой части один столбик акцентирует междуоконный простенок, другой, располагаясь над правой фланговой лопаткой, одновременно является частью обрамления аттика над угловым ризалитом; он выше остальных и соединен с расположенным справа столбиком глухой аттиковой стенкой, повышающейся по направлению к нему тремя уступами. В промежутках между столбиками и аттиками установлены металлические, декоративные решетки, выполненные в 2004 году. * (смотри вкладыш № 6)

г. Хабаровск, ул. Фрунзе, 41
Дом доходный Кабатовых и Вшивковых, до 1917 г.
Юго-восточный фасад

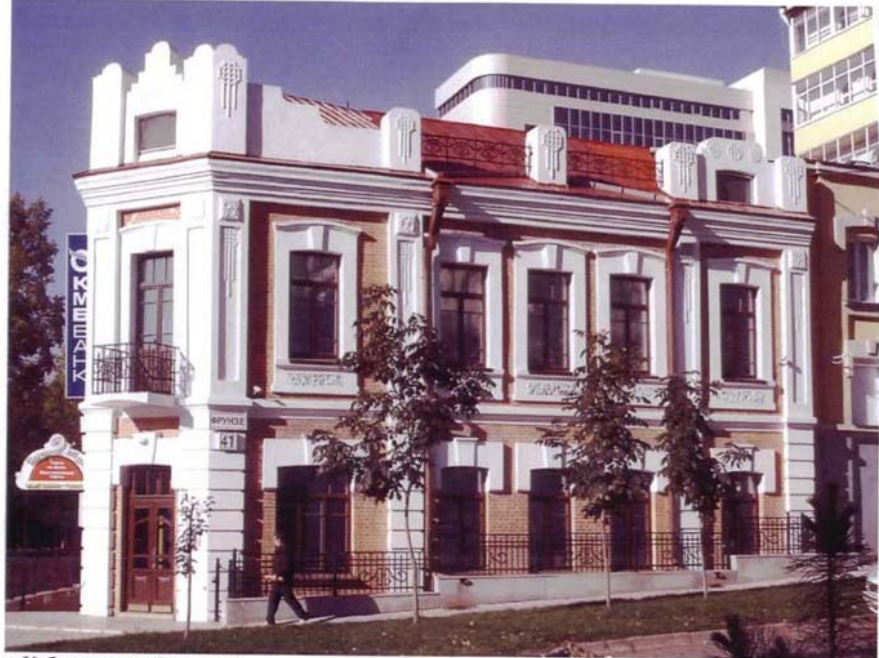
Композиция северо-восточного фасада, обращенного на улицу Фрунзе, в своей основе симметрична. Образована двумя одноосными фланговыми ризалитами, увенчанными аттиками и выделенными лопатками и средней частью в три оси оконных проемов. Симметрия несколько нарушена различной шириной оконных проемов первого этажа; в левом ризалите оконный проем шире остальных.

Оконные проемы скрытого за подпорной стенкой подвального этажа небольшие, с лучковыми перемычками, по своему расположению соответствуют проемам надземной части фасада, крайний правый проем дверной, ведет в техническое помещение подвала. Общую симметрию композиции нарушает так же различное оформление аттиков. Над правым ризалитом аттик в точности повторяет аттик над входным ризалитом на юго-восточном фасаде, а над левым является зеркальным отображением правой, надкровельной части юго-восточного фасада. Между аттиками, по оси средней части над венчающим карнизом расположен паравентный столбик. В промежутках между столбиком и аттиками установлены пролеты декоративной железной решетки, такой же как на юго-восточном фасаде, выполненной в 2004 году.

г. Хабаровск, ул. Фрунзе, 41
Дом доходный Кабатовых и Вшивковых, до 1917 г.
Северо-восточный фасад

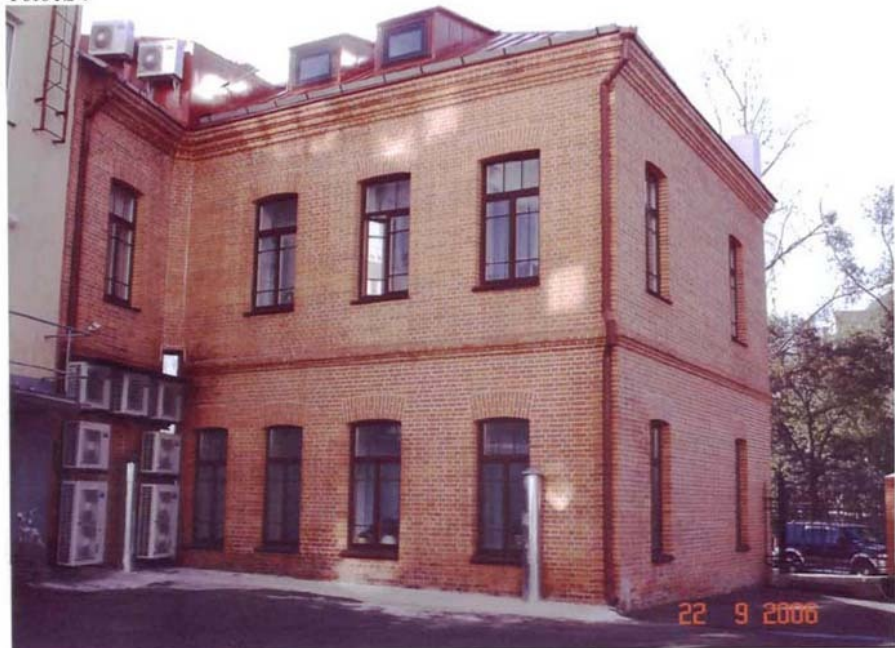
Торцевой, северо-западный фасад состоит из двух разноплановых частей. Левая, выдвинутая на передний план, полностью скрыта поздней пристройкой. Правая часть равномерно прорезана тремя оконными проемами по второму этажу и четырьмя по первому. Стык северо-западного и юго-западного фасадов оформлен срезанным углом. Узкая угловая часть прорезана в уровне первого этажа высоким вертикальным окошком.

г. Хабаровск, ул. Фрунзе, 41
Дом доходный Кабатовых и Вшивковых, до 1917 г.
Северо-западный фасад

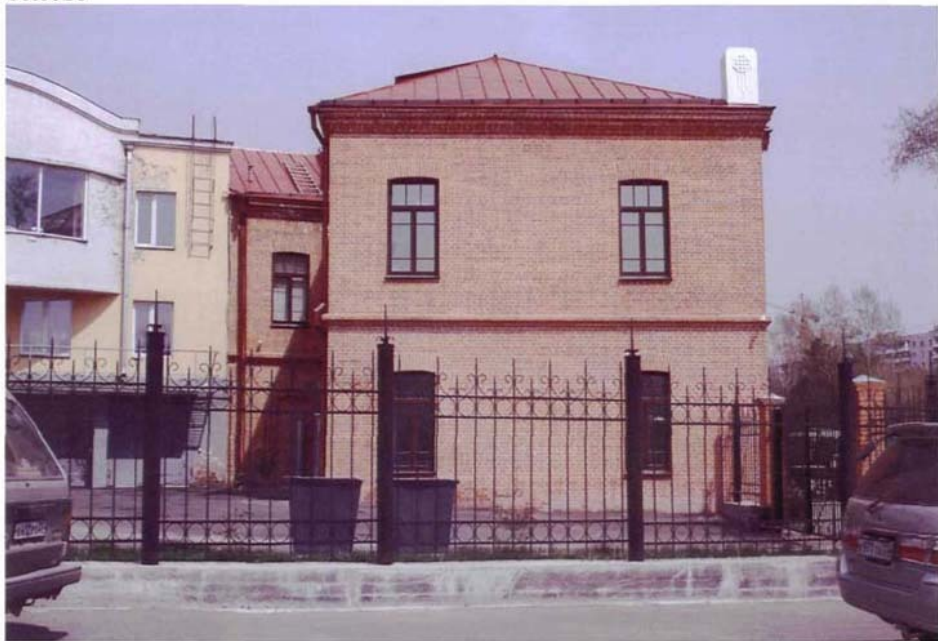
Юго-западный фасад представляет собой двухплановую асимметричную композицию стен, выполненных в лицевой кирпичной кладке. Выдвинутая на передний план правая часть фасада прорезана двумя широко расставленными вертикальными рядами оконных проемов. При этом ширина фланговых простенков различна; правый вдвое шире левого. Отнесенная на дальний план левая одноосная часть фасада, расположена под острым углом. На месте дверного проема первого этажа ось выделяет неглубокая ниша.

г. Хабаровск, ул. Фрунзе, 41
Дом доходный Кабатовых и Вшивковых, до 1917 г.
Юго-западный фасад

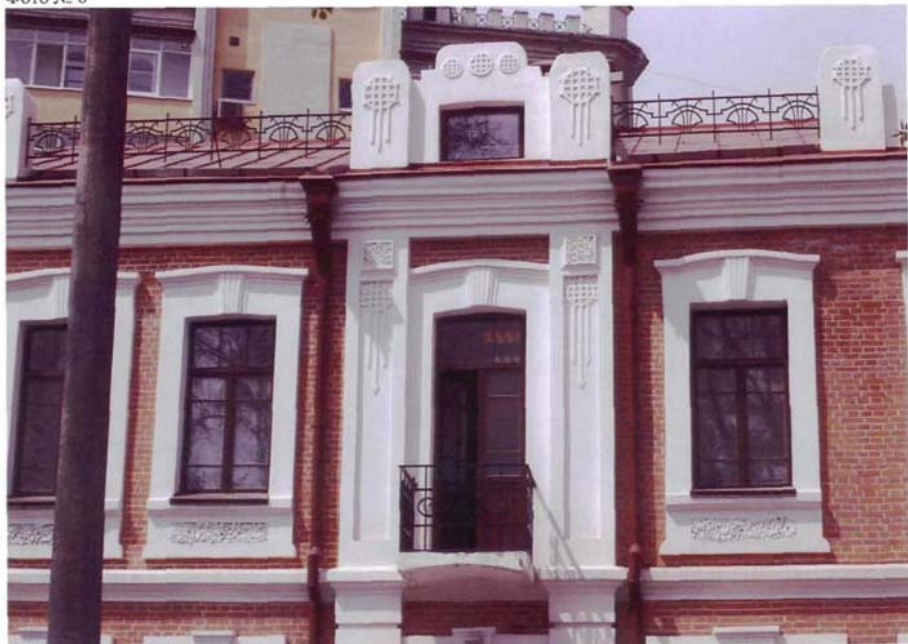
Над венчающим карнизом лопатки, выделяющие входной ризалит, продолжены, как фланкирующие невысокий аттик столбики, они имеют гладко оштукатуренную поверхность, плавное, со скругленными углами завершение и украшены штукатурным орнаментом, аналогичным расположенному на лопатках в уровне второго этажа. Средняя, западающая часть аттика слегка возвышается над лопатками, имеет ступенчатое завершение. Углы средней, широкой ступени плавно закруглены, ее лицевая грань украшена теми штукатурными кольцами (Смотри вкладыш № 4)

(среднее чуть крупнее боковых), пересеченными в продольном и поперечном направлениях тремя узкими лентами. Поле ризалита прорезано дверными проемами на первом и втором этажах. К дверному проему первого этажа ведет небольшое одноступенное крыльцо, площадка которого перекинута через приямок. На втором этаже над дверным проемом расположен узкий балкон, огражденный железной решеткой, выполненной в процессе реставрации по образцу фрагментарно сохранившейся исторической решетки. В основе ее рисунка ритмичное чередование длинных и более коротких стоек квадратного сечения, пересеченных в средней части двумя полосами. Простой рисунок решетки дополнен в среднем звене наложенным с внешней стороны, вырезанным из листового железа рисунком, стилизованным в духе модерна.

г. Хабаровск, ул. Фрунзе, 41
Дом доходный Кабатовых и Вшивковых, до 1917 г.
Юго-восточный фасад, ризалит главного входа

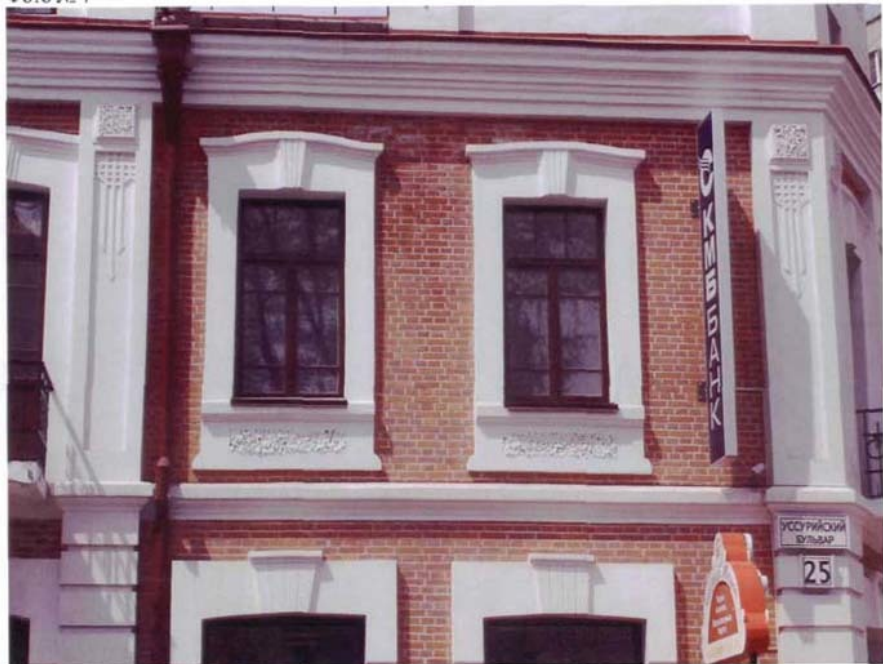
Фото № 8

Оконные проемы второго этажа оформлены оштукатуренными рамочными наличниками. Каждый наличник завершен лучковой бровкой, поддержанной нешироким веерным замковым камнем, выделенным в перемычке, лицевая грань которого прорезана тремя вертикальными бороздками. Гладкие стойки наличника опираются на узкую, гладкую подоконную полку с выкружкой в основании. Фартуки наличников декорированы горизонтальной вставкой с поверхностью оштукатуренной «под шубу» и завершены небольшими, округлыми выступами по краям. Оконные и дверные проемы первого этажа оформлены короткими полуналичниками с широким, выделенным замковым камнем, завершенным узкой, выступающей полочкой и декорированной тремя вертикальными бороздками лицевой поверхностью и подоконными волками, накрытыми железным фартуком.

г. Хабаровск, ул. Фрунзе, 41
Дом доходный Кабатовых и Вшивковых, до 1917 г.
Юго-восточный фасад, фрагмент второго этажа

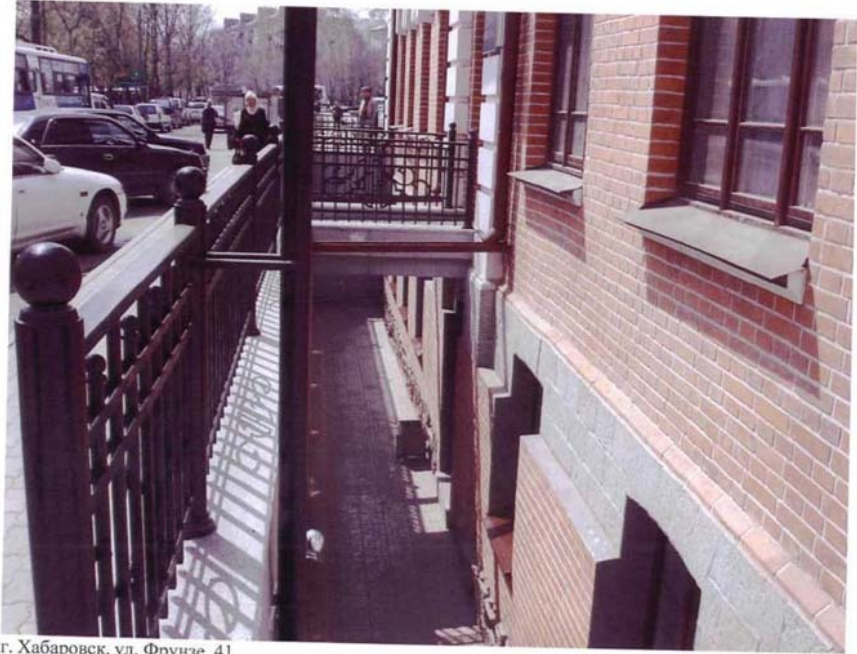
Цоколь на дворовых и торцовом, юго-западном фасадах не выделен. На уличных фасадах цоколь и стены подвального этажа расположены ниже уровня земли и полностью скрыты подпорными стенками. Чуть выступающая, неширокая лента цоколя облицована гранитными плитами серого цвета с квадратной лицевой гранью, оформлена ложковым рядом кирпича, уложенного со скосом по верхнему обрезу. Стены подвального этажа из лицевой кирпичной кладки имеют значительное утолщение ниже цоколя, стоят на обресе бутового ленточного фундамента, незначительно возвышающегося над днищем приямка.

г. Хабаровск, ул. Фрунзе, 41
Дом доходный Кабатовых и Вшивковых, до 1917 г.
Юго-восточный фасад, фрагмент цокольного этажа

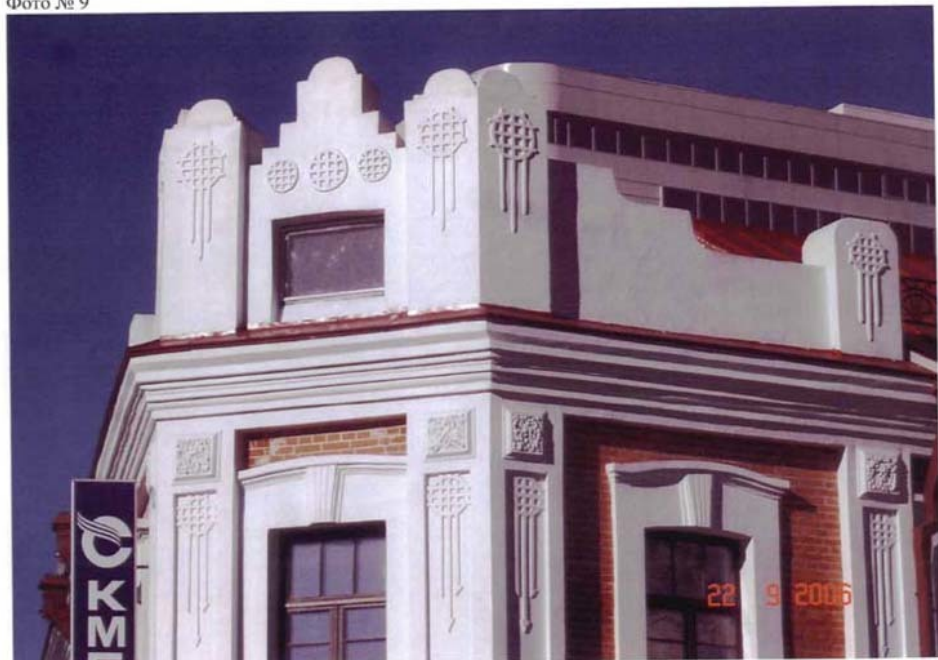
Фото № 10

Угловой ризалит выделен огибающими лопатками, прорезан по оси двумя дверными проемами, увенчан высоким аттиком, сложная форма которого образована двумя высокими боковыми столбиками и средней, западающей частью. К дверному проему первого этажа ведет широкая площадка, с боковых граней которой начинаются спуски в подвал. Дверной проем второго этажа выходит на узкий балкон, идентичный балкону на входном ризалите юго-восточного фасада. Оформление столбиков дополнено по сравнению с юго-восточным фасадом, небольшим полукруглыми навершиями. Средняя часть прорезана по оси прямоугоньным, горизонтальным окошлом, над которым выполнены три штукатурных кольца пересеченных вдоль и поперек тремя узкими тягами. Завершение средней части имеет ступенчатую форму с высокой, выше боковых столбиков, средней ступенью, увенчанной небольшим, полукруглым навершием. (Смотри вкладыш № 5)

г. Хабаровск, ул. Фрунзе, 41
Дом доходный Кабатовых и Вшивковых, до 1917 г.
Аттик над восточным ризалитом.

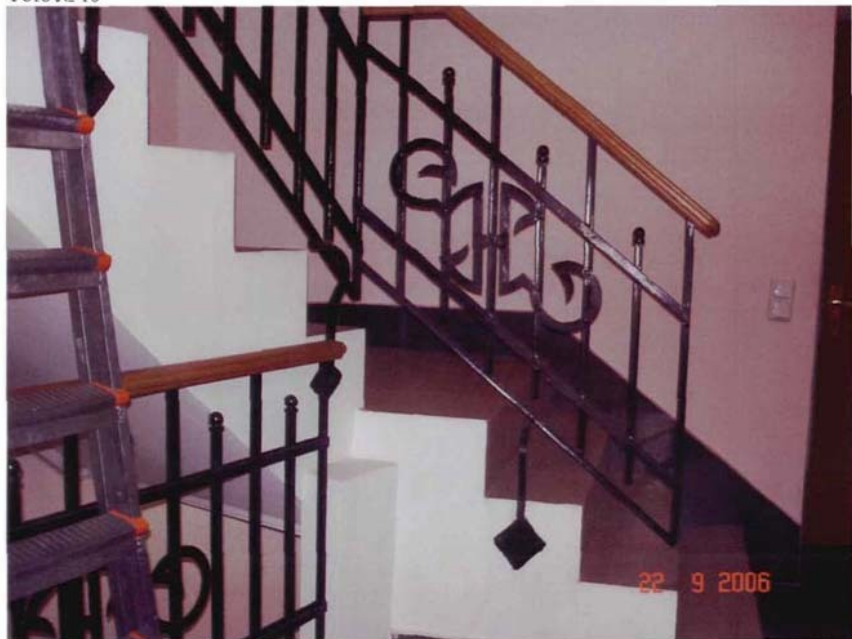
Фото № 11

Оформление интерьеров здания выполнено в 2004 году. Пола в коридоре и лестничном холле выполнены из керамогранитной плитки, в офисных помещениях настелен линолеум. Стены частично оштукатурены, частично облицованы гипсо - волокнистыми плитами и окрашены. ★★ СМ. СЛУЖ. ВКЛАДЫШ № 6

г. Хабаровск, ул. Фрунзе, 41
Дом доходный Кабатовых и Вшивковых, до 1917 г.
Интерьер холла, первый этаж.

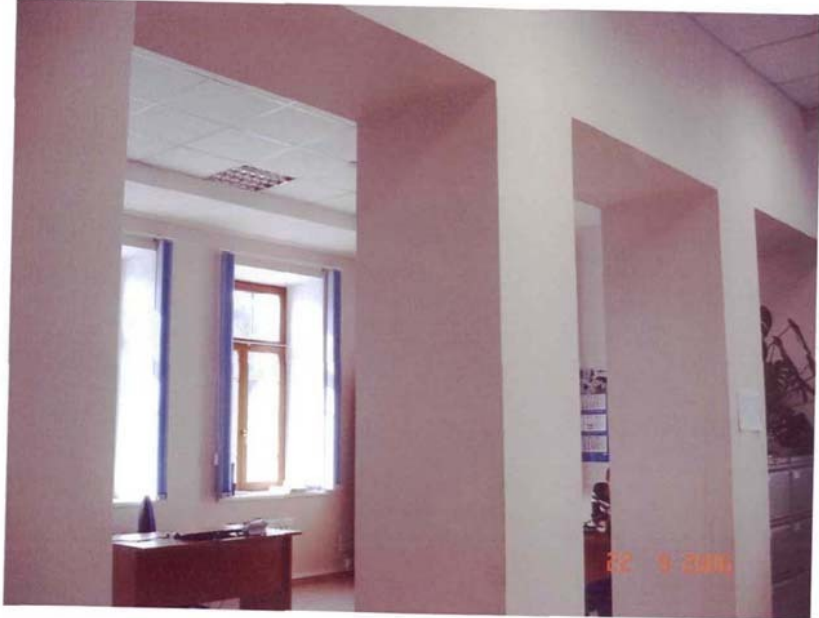
Фото № 12

г. Хабаровск, ул. Фрунзе, 41
Дом доходный Кабатовых и Вшивковых, до 1917 г.
Интерьер помещений второго этажа.

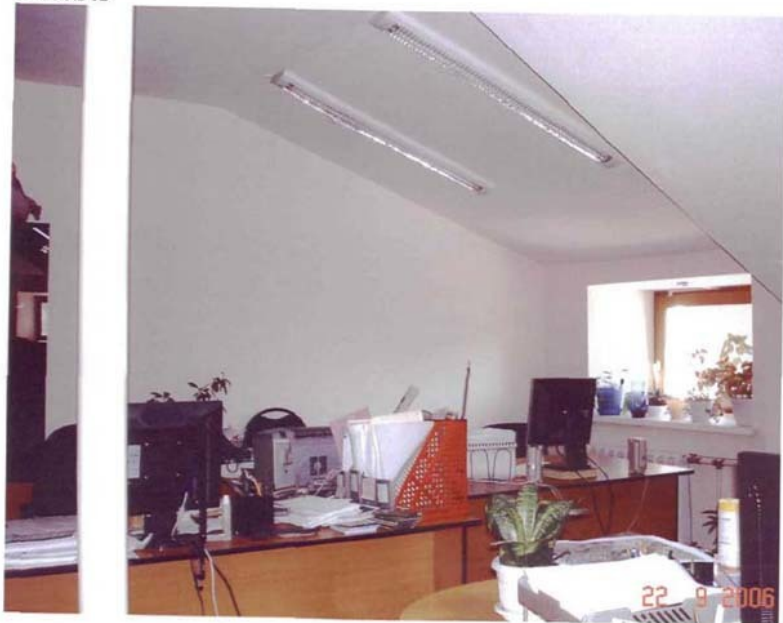
г. Хабаровск, ул. Фрунзе, 41
Дом доходный Кабатовых и Вшивковых, до 1917 г.
Интерьер мансарды.

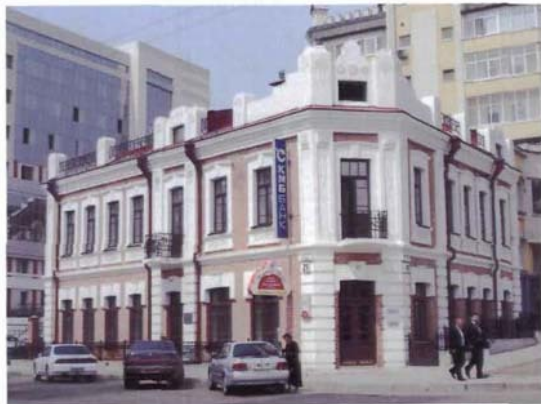
Двухэтажное каменное здание с подвалом занимает угловое положение на пересечении улиц Фрунзе и Уссурийского бульвара. Является характерным для Хабаровска образцом небольшого доходного дома, выстроенного в стиле модерн, с оригинальным оформлением равнозначных уличных фасадов Юго-восточным и северо-восточным фасадами формирует линию застройки улиц, их пересечение отмечено срезанным углом плана здания. План дома асимметричный, Г-образный, стены сложены из кирпича, перекрытие монолитное, железобетонное, устроено в 2004 году. Крыша чердачная, стропильная система металлическая. Здание реставрировано в 2004
