ПАСПОРТ

I. НАИМЕНОВАНИЕ ПАМЯТНИКА Трактир Кузнецова Н.А.

IV. АДРЕС (местонахождение) ПАМЯТНИКА Ивановская обл., г. Иваново, ул. К. Маркса,

УЧЕТНАЯ КАРТОЧКА

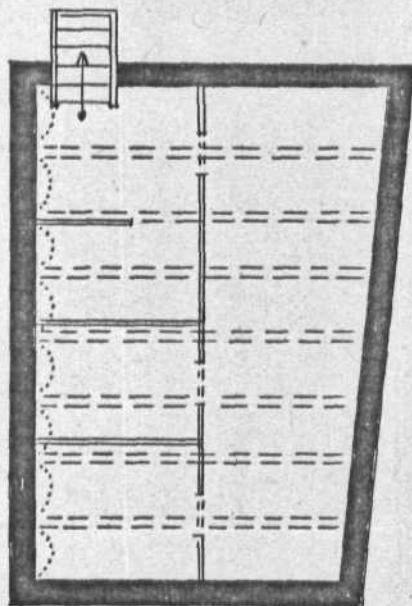
Существующая ныне на обеих этажах компактная планировка, по видимому, вторична. Первоначально планировка могла быть свободной. Под домом — подвал, вход в который с улицы со стороны двора.

При традиционных в целом конструкциях, в которых решено здание, подвал перекрыт кирзовыми сводиками по металлическим балкам.

Ивановская обл.
г. Иваново, ул. К. Маркса, 12/24
Трактир Кузнецова П.А. 1910 г.

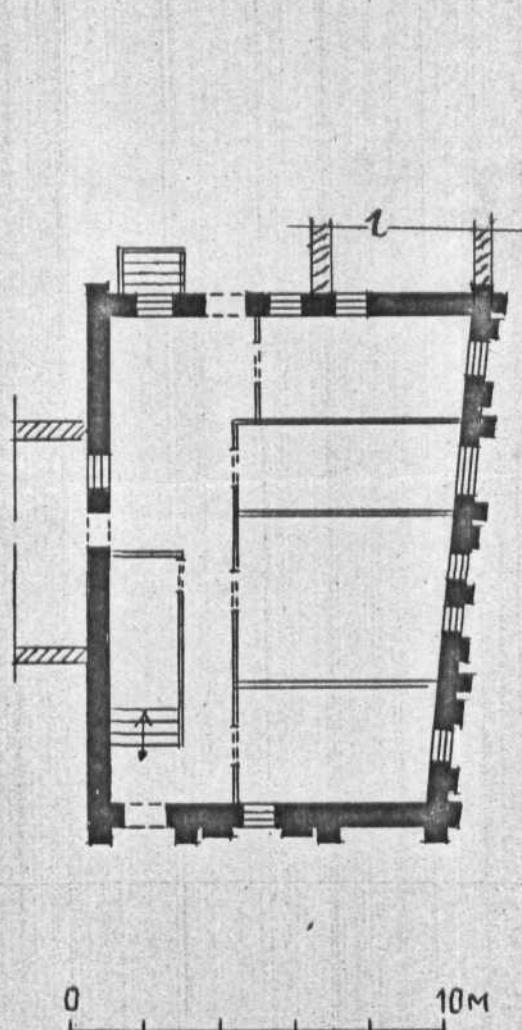
1 этаж

Ивановская обл.,
г. Иваново, ул. К. Маркса, 12/74
Пироктика Кузнецова П.А. 1910 е г.

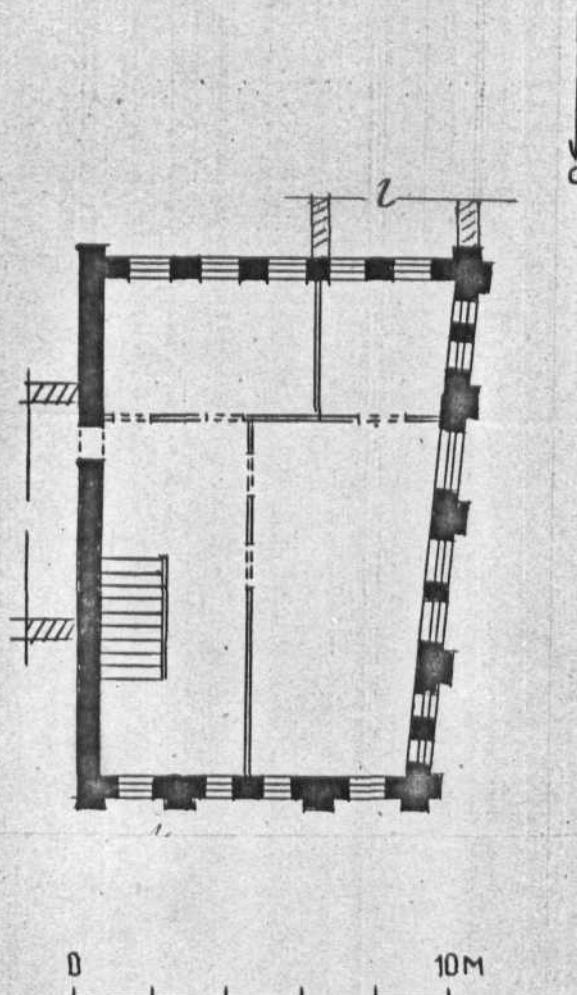
2 этаж

Ивановская обл.,
г. Иваново, ул. К. Маркса, 12/74

Практический Кузнецова П.А. 1970 г.

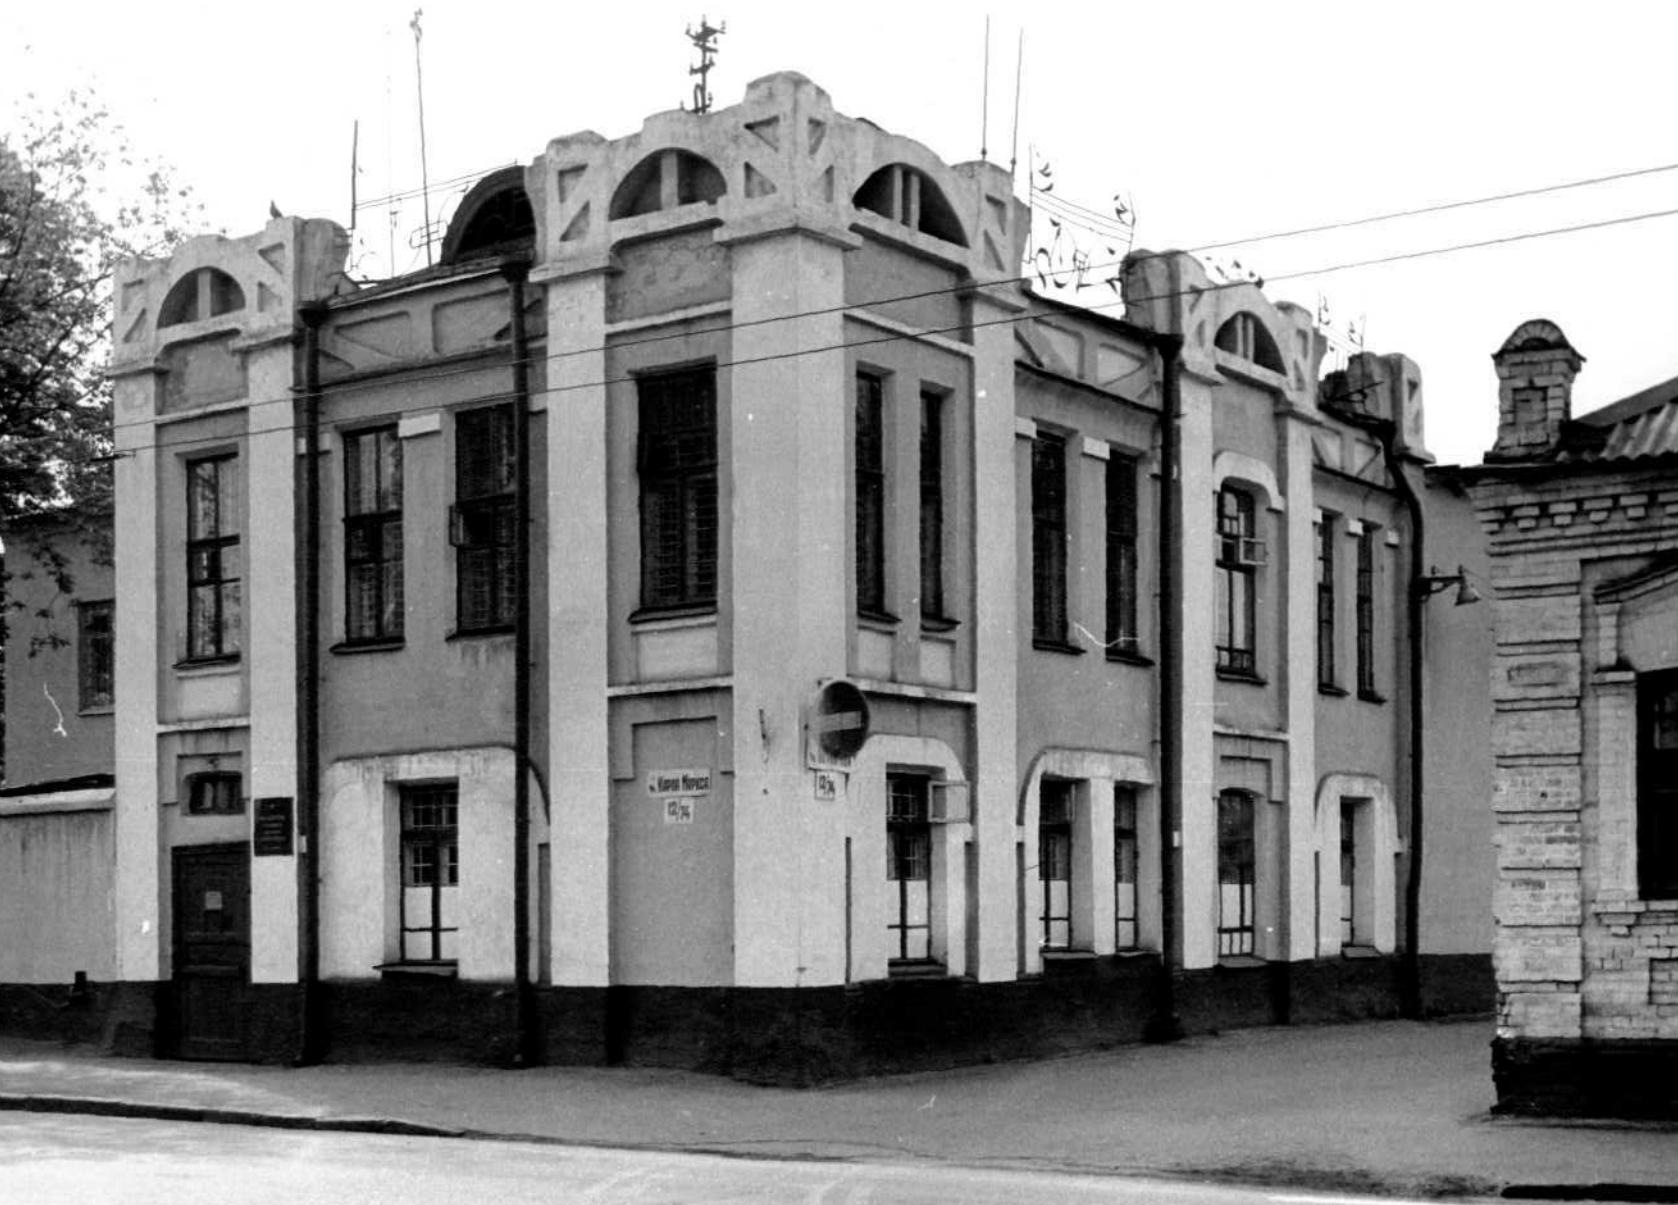
Однокл. био. (с ул. К. Маркса)

Фасады его решаются несимметрично. Они сильно расчленены

мощными лопатками на прясла. Фланговые прясла увенчаны аттиками полуциркульной формы с полуциркульной же прорезью насквозь. Окна одноковные по высоте имеют различную ширину. Некоторые из них на обеих этажах имеют наличник в виде заостренного выступа обрамляющего верхнюю часть проема. Пилонообразные лопатки, лопатки в обрамлении окон первого этажа и наличники окон почти скрывают плоскость стены этой миниатюрной и своеобразной постройки.

Декор дополняет элементарный орнамент в виде скругленной по углам треугольной небольшой ниши расположенной в поле фриза и на устоях ограды, идущей по краю кровли. Изначально смотрится кованая решетка, соединяющая эти устои, выполненная в виде прихотливо изгибающихся тонких растений.

Часов, ул. К. Маркса, 12/44
Строитель Кузнецова

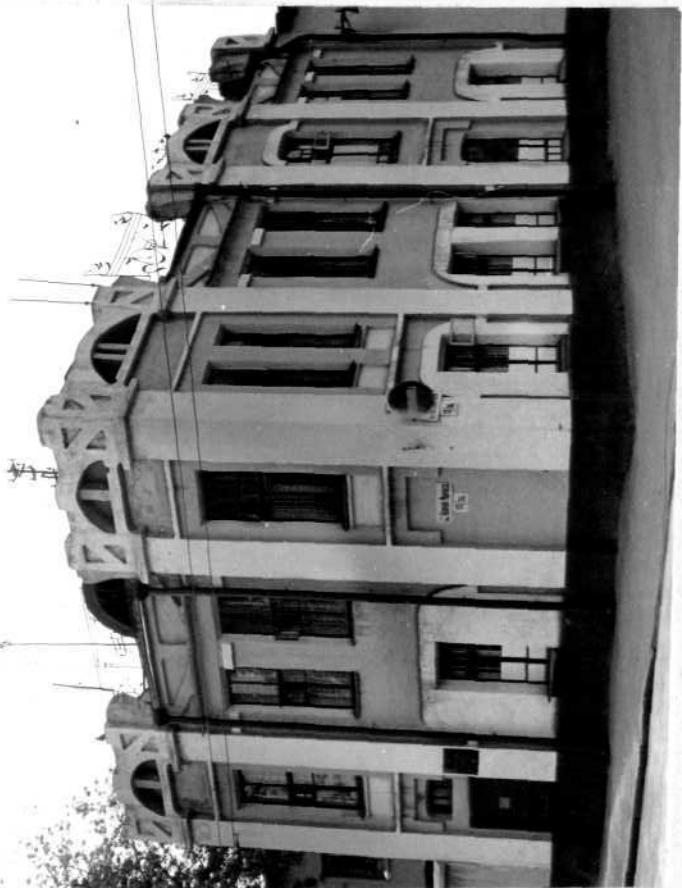
Фото или схематический план

Расположен в северной окраинной части исторического района города. Занимает угловое положение в квартале.

Небольшое двухэтажное трапециевидное в плане кирпичное здание. Несимметрично решенные фасады расчленены лопатками.

Окна имеют различную ширину. Некоторые из них имеют в верхней части полуналичники, представляющие выступы кирпича скругленные по углам. В декоре участует треугольная нишка, расположенная в поле фриза и на устоях ограждения кровли.

Между устоями - кованая ограда рисунка в стиле модерн.

Первоначальная планировка - свободная. Под домом подвал, вход в который со двора. Он перекрыт сводиками по металлическим балкам.
