ПАМЯТНИКИ ИСТОРИИ И КУЛЬТУРЫ СССР

ПАСПОРТ

*Монастырь Спасо-Преображенский.*I. НАИМЕНОВАНИЕ ПАМЯТНИКА церковь Рождества

Монастырь Спасо-Преображенский. Церковь Рождества
Новгородская обл.; г. Старая Русса; пл. Тимуровича рунзе.

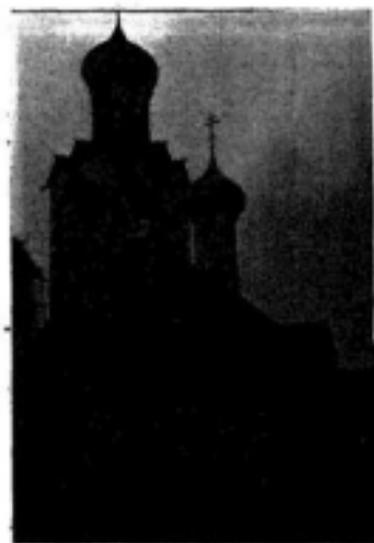
Каменная Рождественская церковь представляет собой горизонтальный объем с цилиндрическим сводом, глухой главкой и одной апсидой. Церковь стоит на подклете, который был теплым. Снаружи она почти лишена декора, но окна паперти имеют богатое убранство в духе XVIII века: проемы завершены двойной аркой с висячей гирькой. Деревянное крыльцо церкви построено при реставрации.

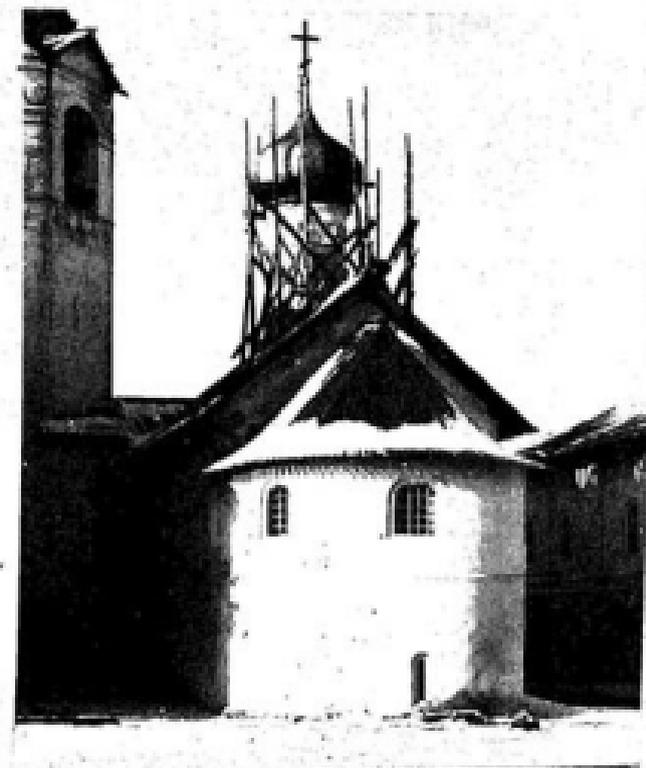
Фото или схематический план

Памятник относится к типу бесстолбных, одноапсидных, одноклапных храмов с подцерковьем и притвором. Помещения притвора и церкви перекрыты цилиндрическими сводами с распалубками. Выход — в подцерковье — с северной стороны, в церковь — с юга, из колокольни, и с северной — по деревянному крыльцу.

Фасады решены скромно, только западный фасад имеет богатый декор. Этот фасад расчленен лопаткой и горизонтальной тягой и прорезан окнами с богатым обрамлением: нижние окна с арочной перемычкой, в нише, верхние окна перекрыты двойной арочной перемычкой с "гирьной". Окна остальных фасадов — двух типов: нижние — маленькие, цельные, верхние — с трехцентровым завершением. Декор на фасадах почти отсутствует. Памятник представляет собой образец скромной миниатюрной каменной церкви XVIII в., повторяющей формы деревянного храма.
