П А С П О Р Т

I. НАИМЕНОВАНИЕ ПАМЯТНИКА Комплекс тюремного острога. Главный тюремный корпус.

1811-1819 гг., сер. XIX в.

Пензенская обл., Мокшанский р-н,

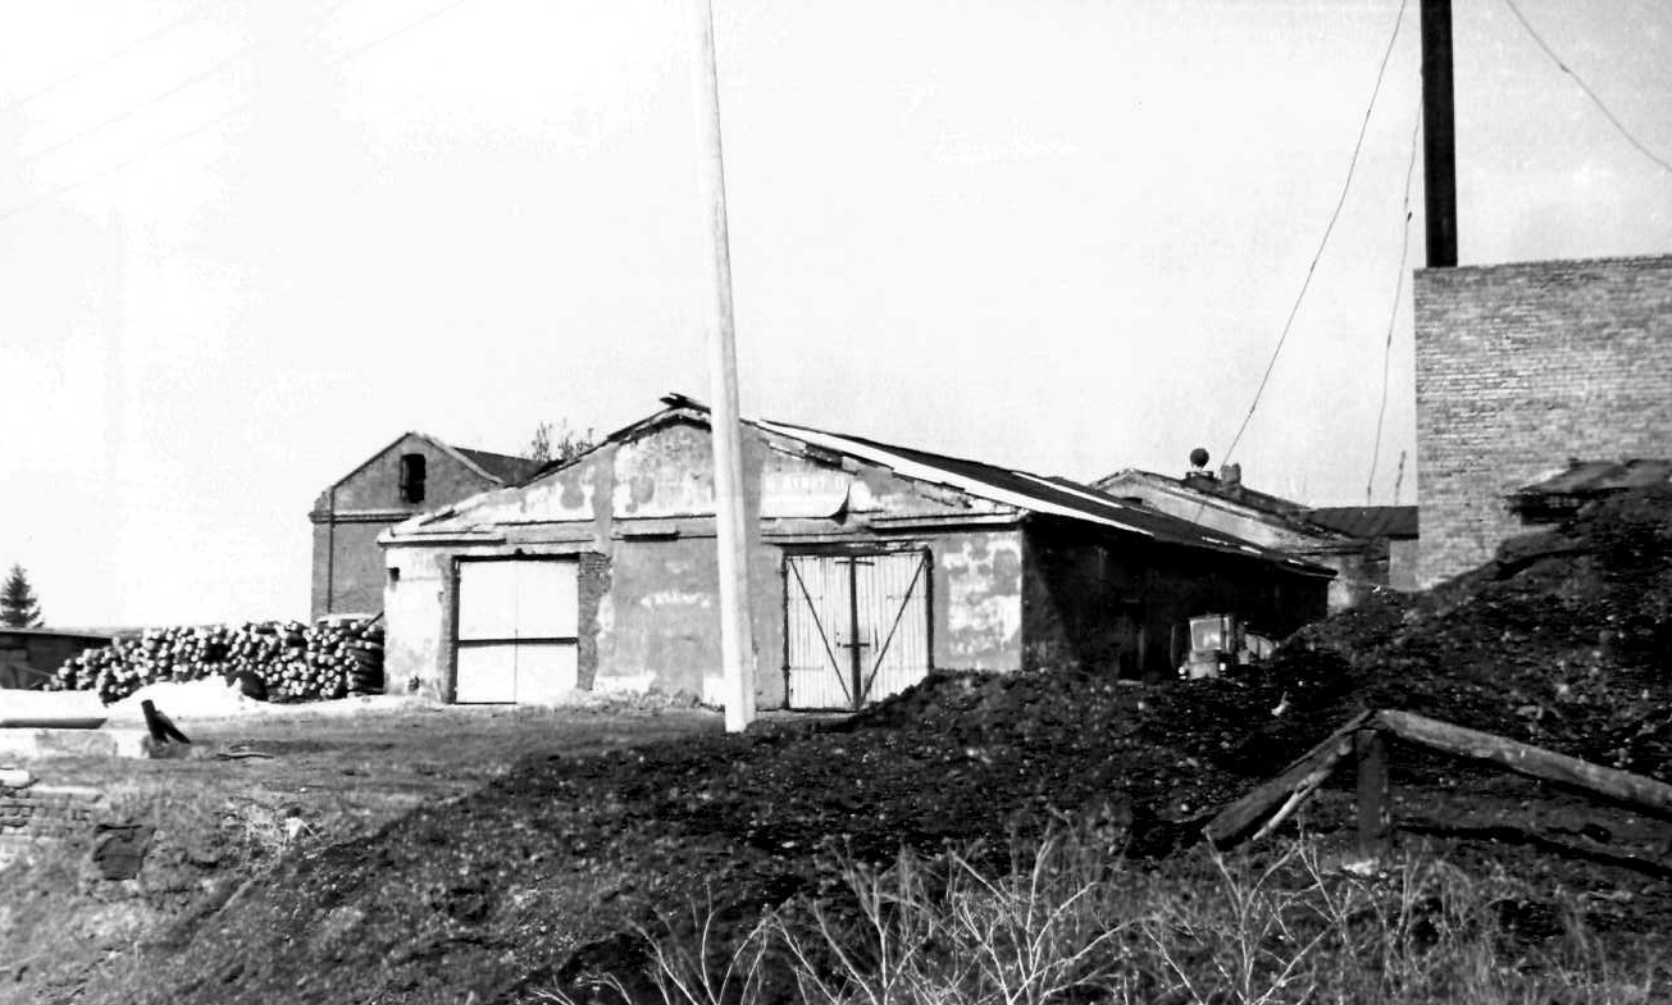
фото 1987.
Белгородова Т. Ю.

Грузинская обл.
Мамшанский р-н
н. с. т. Мамшан
ср. Советская
Тарасовый остров.
Главной корпус.
н. с. р. XIX в. Визе
юса.

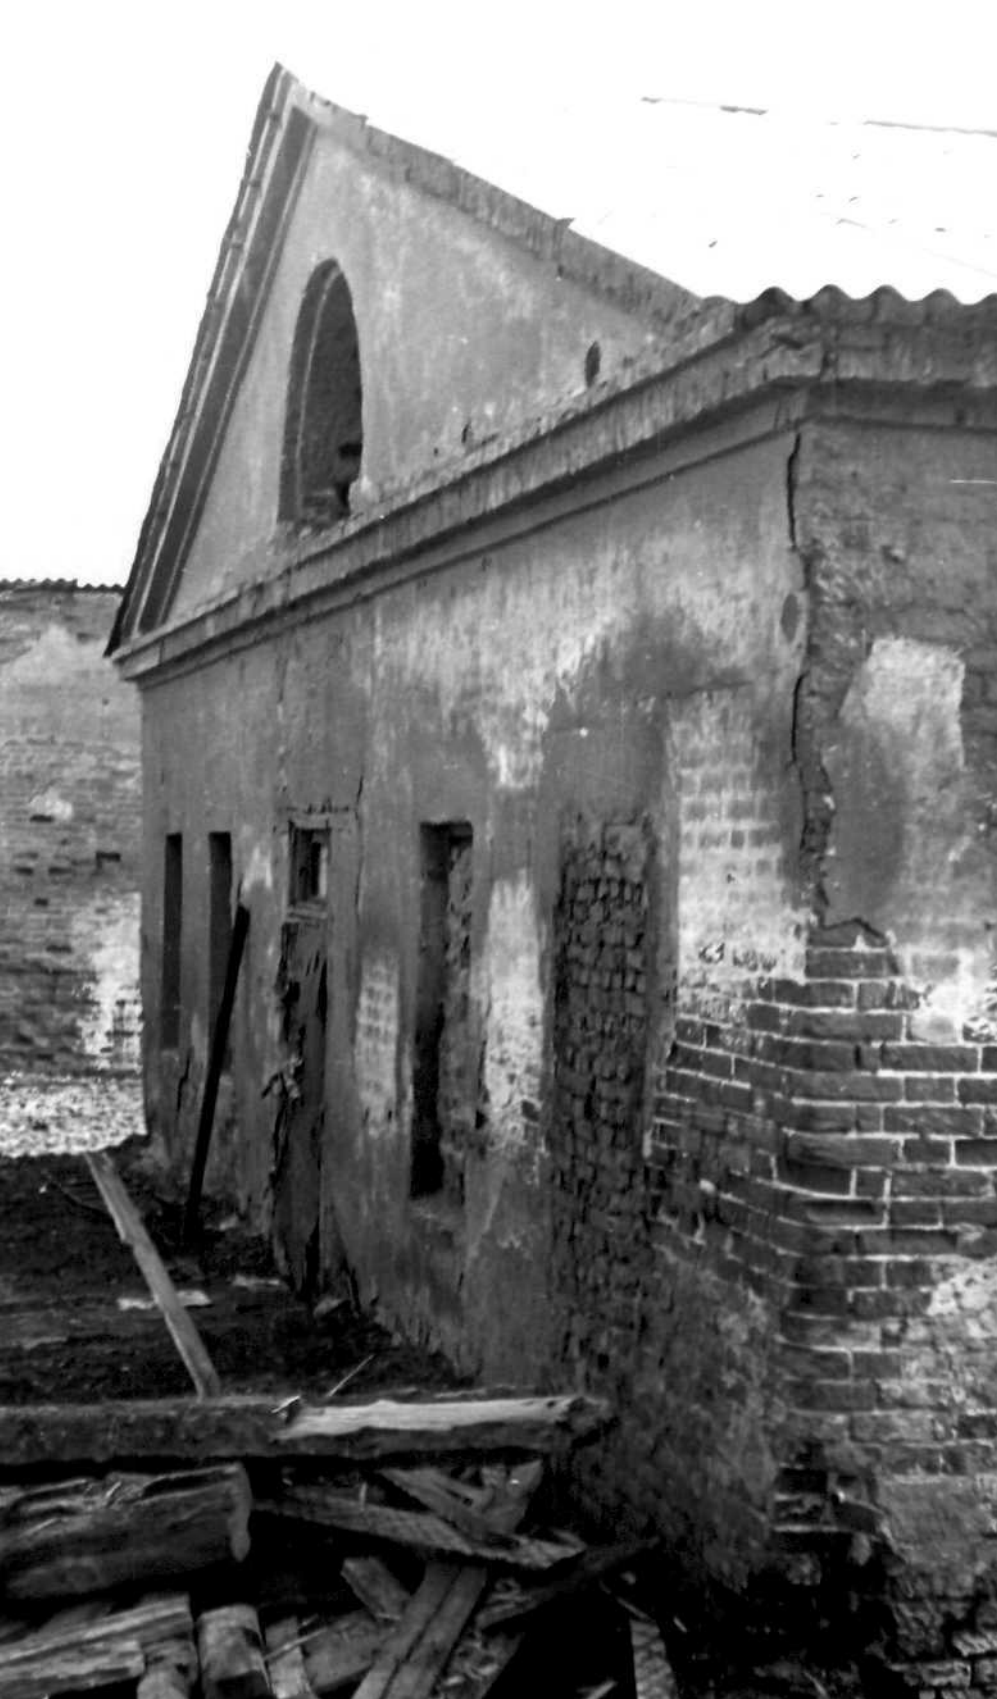
Генеральная сб-
Мониторингский р-н
п.г.о. Моншен
ср. Советская
Торговый остров.
Главный корпус,
п.-сер. XIX в. Северо-
восточный фасад.

Тимпан треугольного фронтона с север-восточной стороны прорезан полукруглым чердачным окном. Стены венчаются несложным карнизом.

Вход в здание расположен по центру север-восточного торцевого фасада, по обе стороны от входа устроено по два оконных проема (два из них заложены). Большинство прямоугольных оконных проемов на боковых фасадах заложены.

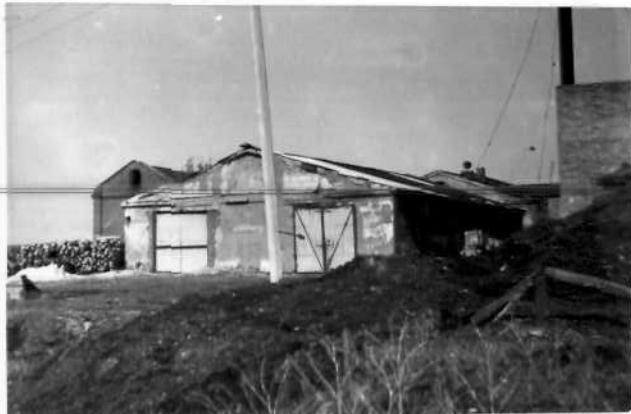
Фото или схематический план

1-этажное кирпичное оштукатуренное здание, прямоугольное в плане, под 2-скатной крышей, покрытой железом и шифером. Расположено в центре тюремной территории на продольной оси, проходящей через ворота тюремного замка. Тимпан треугольного фронтона с северо-восточной стороны прорезан полукруглым чердачным окном. С той же стороны расположен вход в корпус. Оконные проемы прямоугольной формы, большинство из них заложены. На юго-западном фасаде пробиты два широких проема для въезда машин. От первоначальной внутренней планировки сохранился продольный коридор, по обе стороны от которого располагались ранее помещения. Является частью тюремного острога - памятника гражданской общественной архитектуры н. XIX в., построенного по образцовому проекту.
