ПАСПОРТ

I. НАИМЕНОВАНИЕ ПАМЯТНИКА Магазоз

Архангельская обл., Лешуконский р-н, д.Койнас  
Магазея

УЧЕТНАЯ КАРТОЧКА

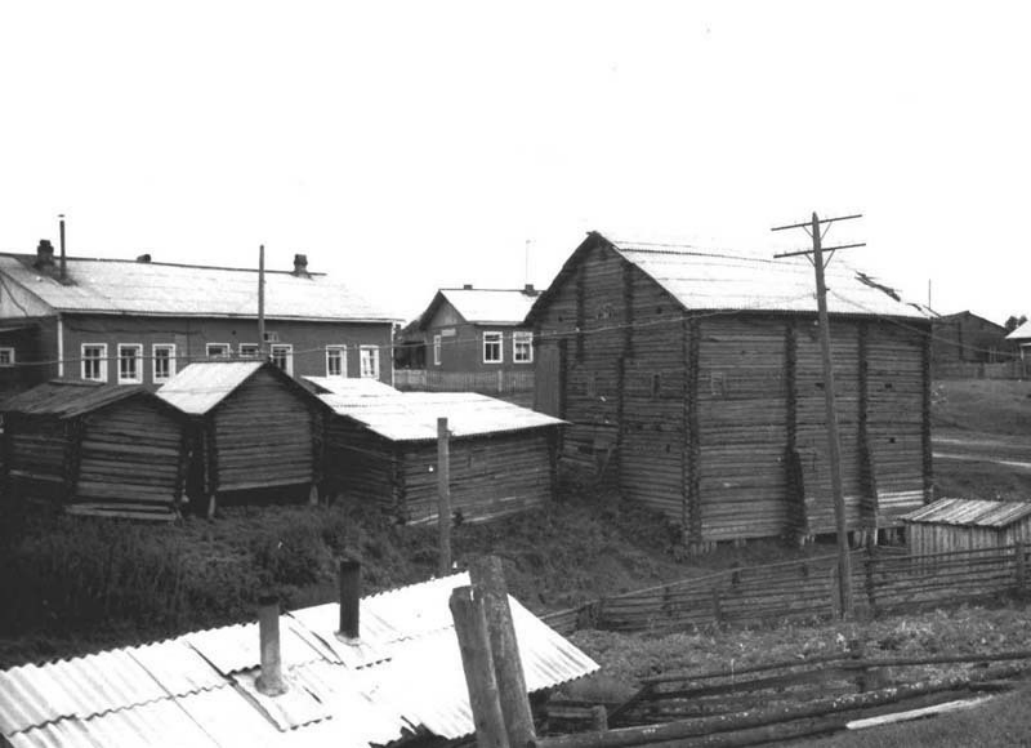
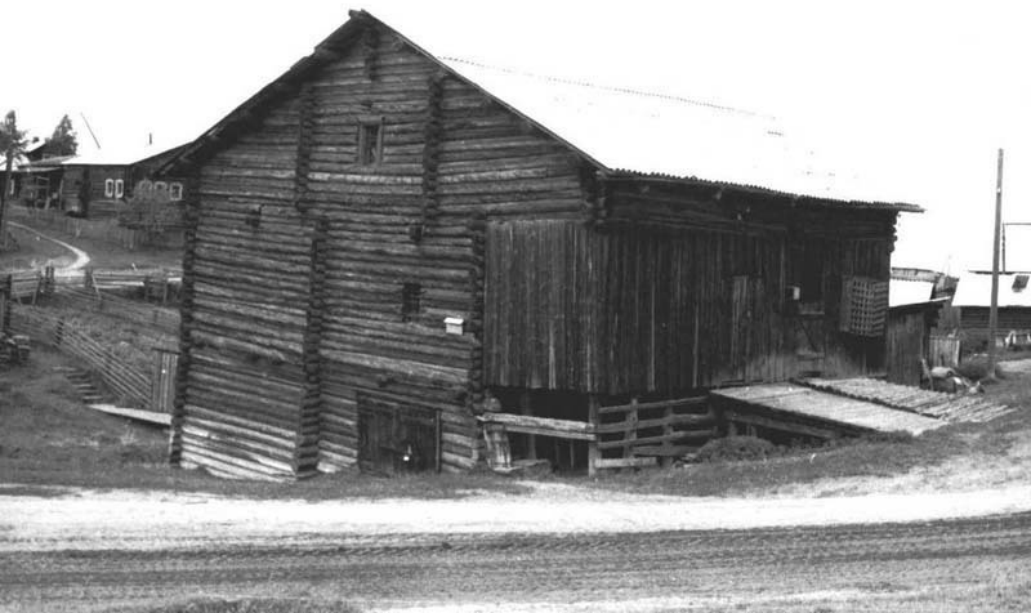
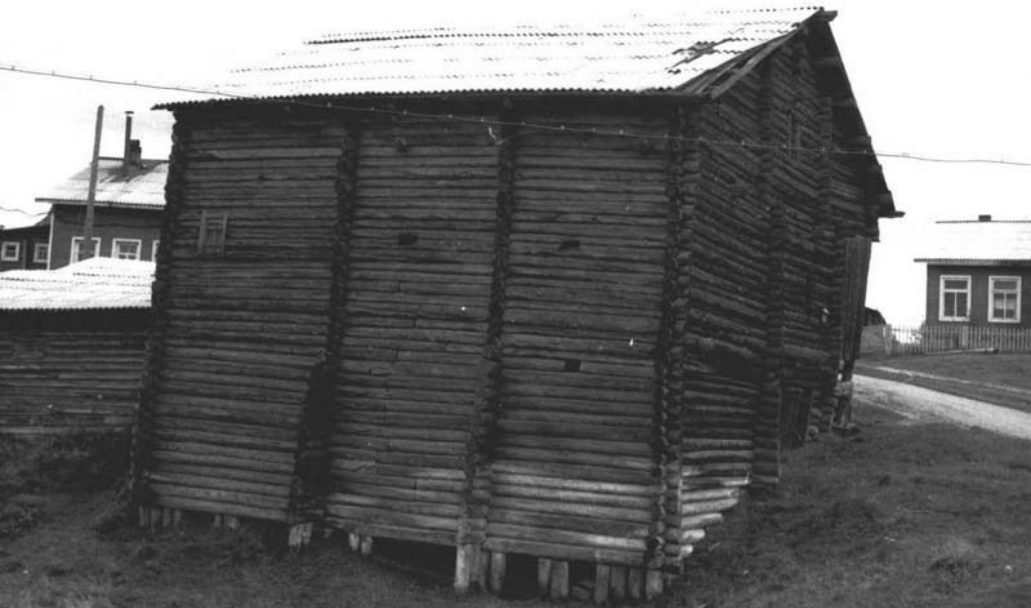
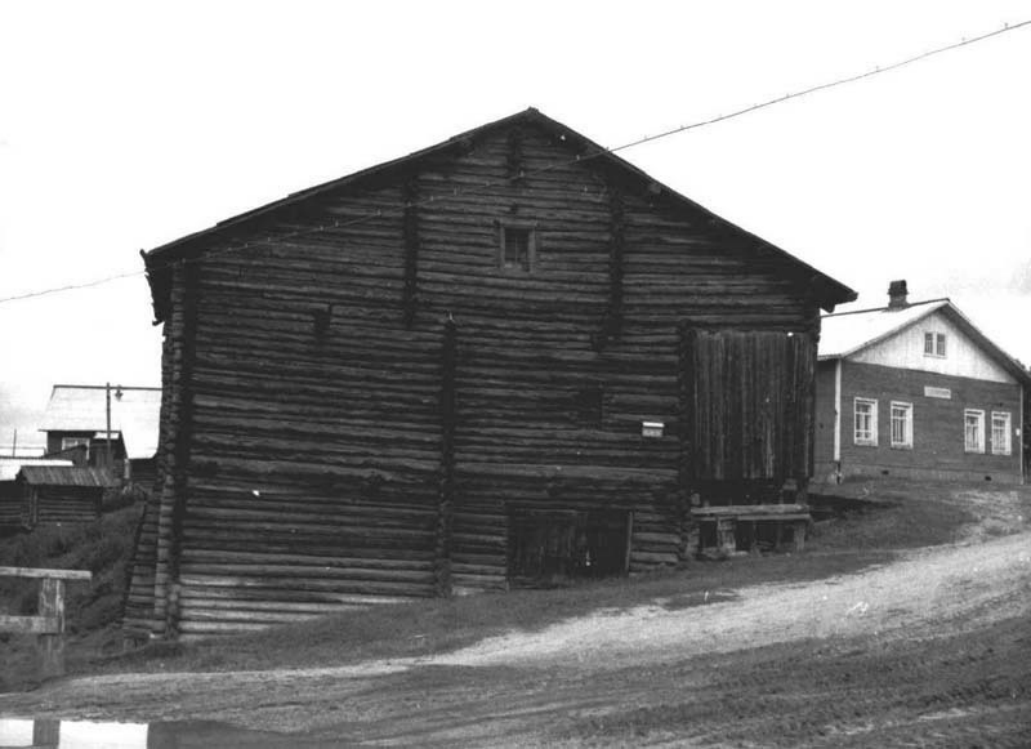
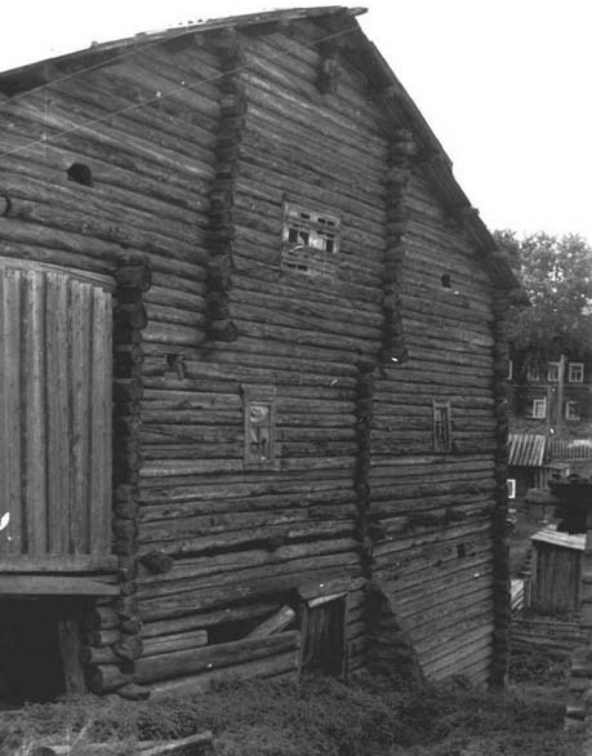
Вкладыш №1

Стены рублены из сосновых бревен диаметром 24-26 см "в обло". Изнутри неотесаны. Фундаменты - бревенчатые стойки, установленные по периметру с нерегулярными интервалами. Крыша - самцово-слеговая с тесовой кровлей, дополнительно крытой шифером, с потоками на курицах, обработанных в виде упрощенного изображения головы птицы. Перекрытия из плах по балкам, врубленным в стены сквозной рубкой. Предмостье - настил из плах по балкам, опертым на бревенчатые стойки. Взвозы - настил в одном случае из плах, во втором из круглых бревен по бревенчатым косоурам на стойках.

Габариты сруба в плане - 11,6х14,75 м.

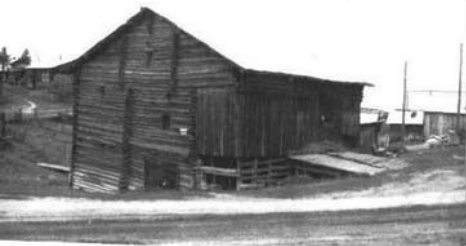
Фото или схематический план

Крупная складская купеческая постройка, в общем объемном решении ассоциативно связанная с крестьянским деревянным зодчеством, а в деталях и конструкциях повторяющая его приемы. Типологически уникальна для района. Занимает доминирующее положение в застройке деревни, благодаря монументальности и эстетической выразительности объема и значительным размерам. Представляет собой прямоугольный в плане трехэтажный сруб под двускатной крышей. Книзу сруб расширяется за счет выпуска перерубов. Главные входы расположены на уровне второго этажа. Перед воротами устроено широкое предместье, перекрытое сверху выступом третьего этажа, опирающегося на столбы, по которым позднее была выполнена дощатая обшивка. Каждый этаж включает одно большое и по два, а на третьем этаже три, меньших по площади помещения. Второй и третий этажи связаны внутренней лестницей. Стены рублены "в обло". Крыша — самцово-слеговая с шиферной кровлей, с потоками на курицах. Габариты плана — II,6x14,75м.
