П А С П О Р Т

НА ПАМЯТНИК АРХИТЕКТУРЫ

1. Наименование. Палатка амбаров (деревянная)
2. Адрес. Ивановская обл. Шуйский р-н, с.Пустошь. Афанасьевский с/сов
3. Время сооружения - конец XIX в.
4. Автор, строитель, заказчик

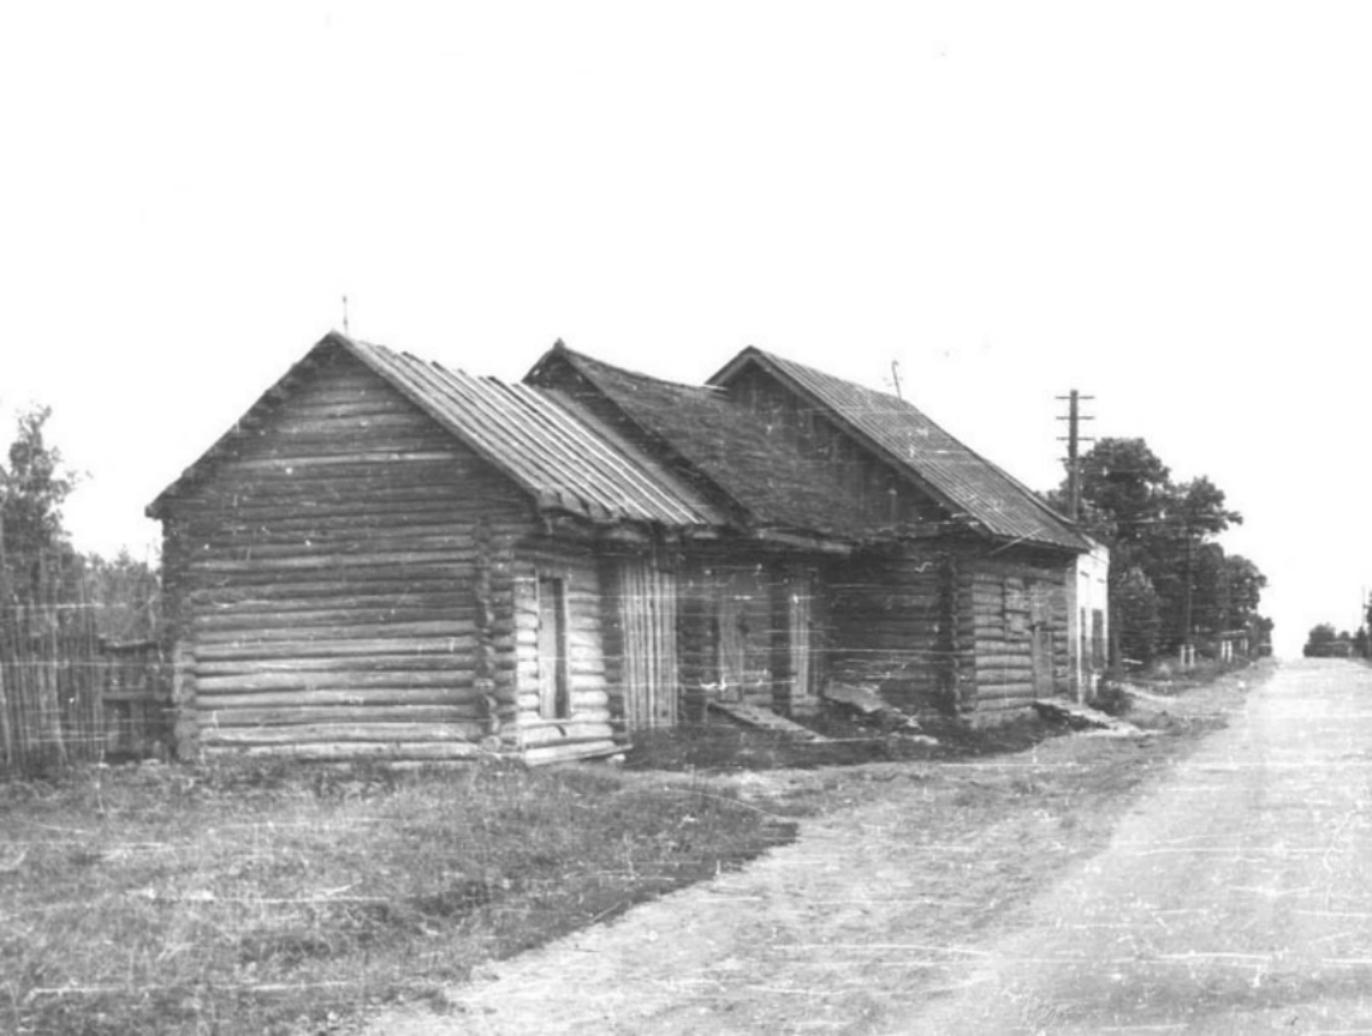
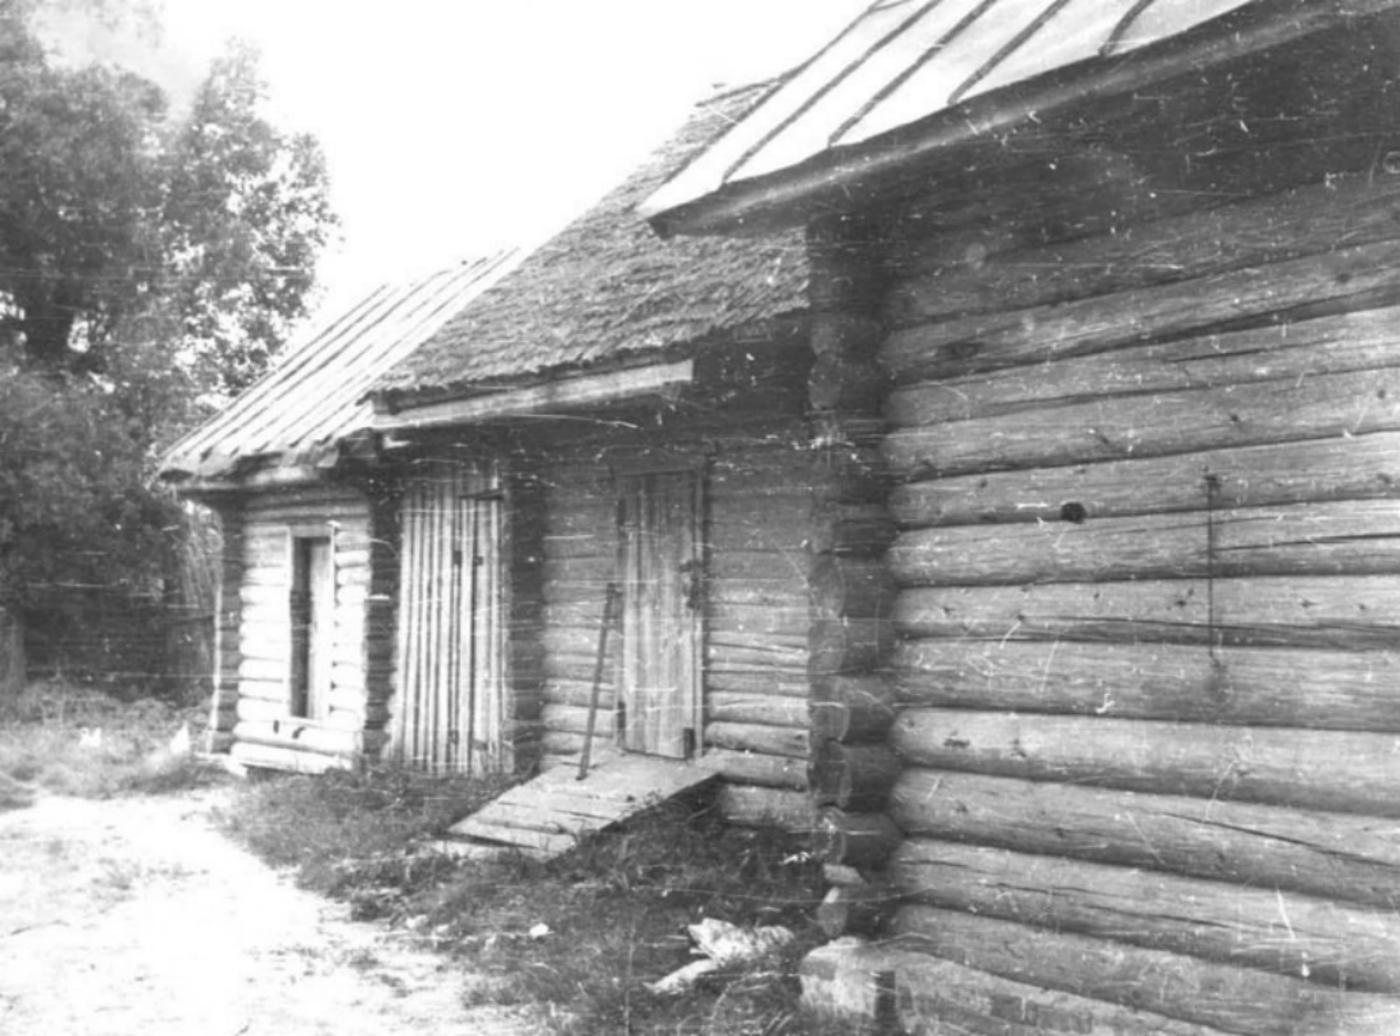
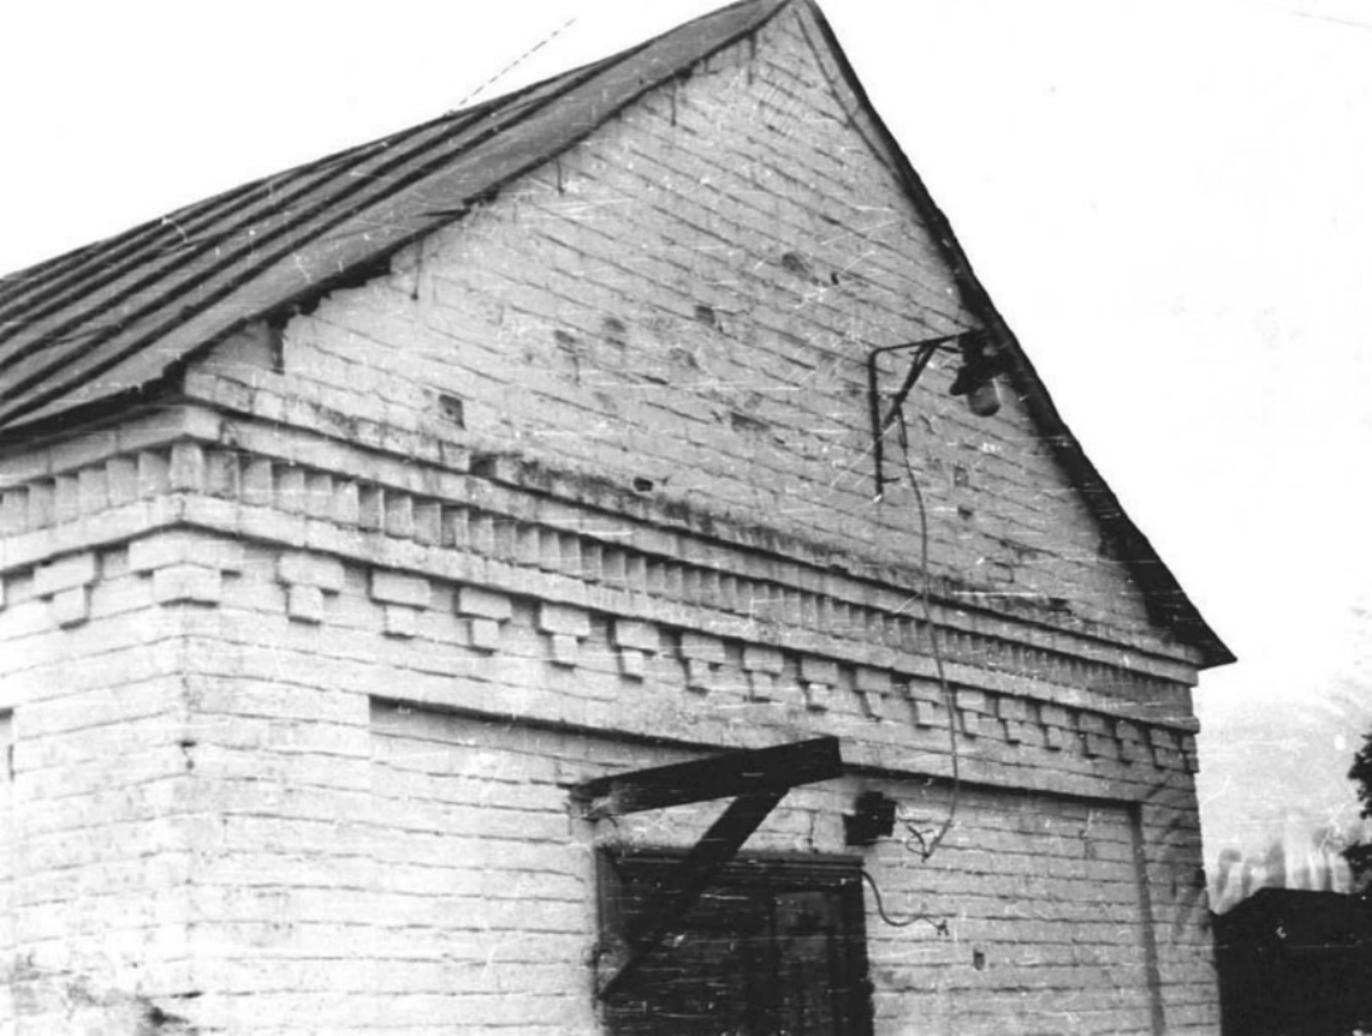
6. Исторические сведения, строительная периодизация. —
7. Тип, планировочная структура, основные габариты.
Амбары, рубленые деревянные, состоят из трех срубов, соединенных между собой досчатыми стенами. Палатка кирпичная одноэтажная с единственным помещением. Общие габариты сооружения: 28,1 x 6 м.

8. Конструктивная система.
Срубы амбаре бревенчатые, рубленые в "обло". Между срубамы сколочены стены из досок, поставленных вертикально. Толщина бревен 20- 25 см. Крыше крайнего сруба покрыта талем, среднего - дрянкой. Сруб примыкающий к палатке покрыт кровельным железом и стоит на кирпичном фундаменте. Палатка представляет собой сооружение с кирпичными наружными несущими стенами, перекрытие деревянное, кровля металлическая. Снаружи стены покрыты побелкой.

Амбры являются простыми рублеными сооружениями, лишенными всякого декоративного убранства. Пелатки, напротив, оформлены сложным карнизом, состоящим из полочки, двух поясков, между которыми располагается ряд поребриков и небольшой кирпичный подзор. Углы выделены пилястрами, обработанными углублением плоскости стены на пол-кирпича.

Слегка подгнили нижние бревна наружных стен амбара. Кровли неоднократно менялась, в настоящее время находится в хорошем состоянии. Пелатка недавно побелена.
