П А С П О Р Т

Башня князя Я III. ТИПОЛОГИЧЕСКАЯ
ПРИНАДЛЕЖНОСТЬ

ЧИ АССР, Ачхой-Мартановский р-н, с. Мужган, Башня жилая № I.

УЧЕТНАЯ КАРТОЧКА

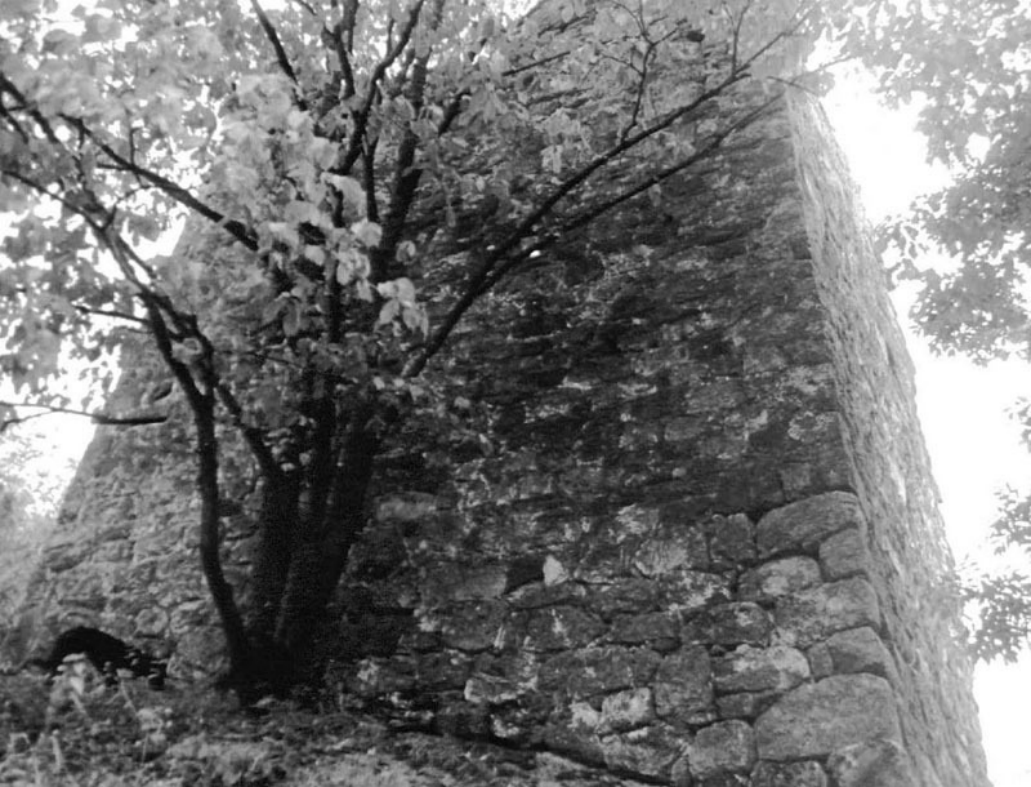
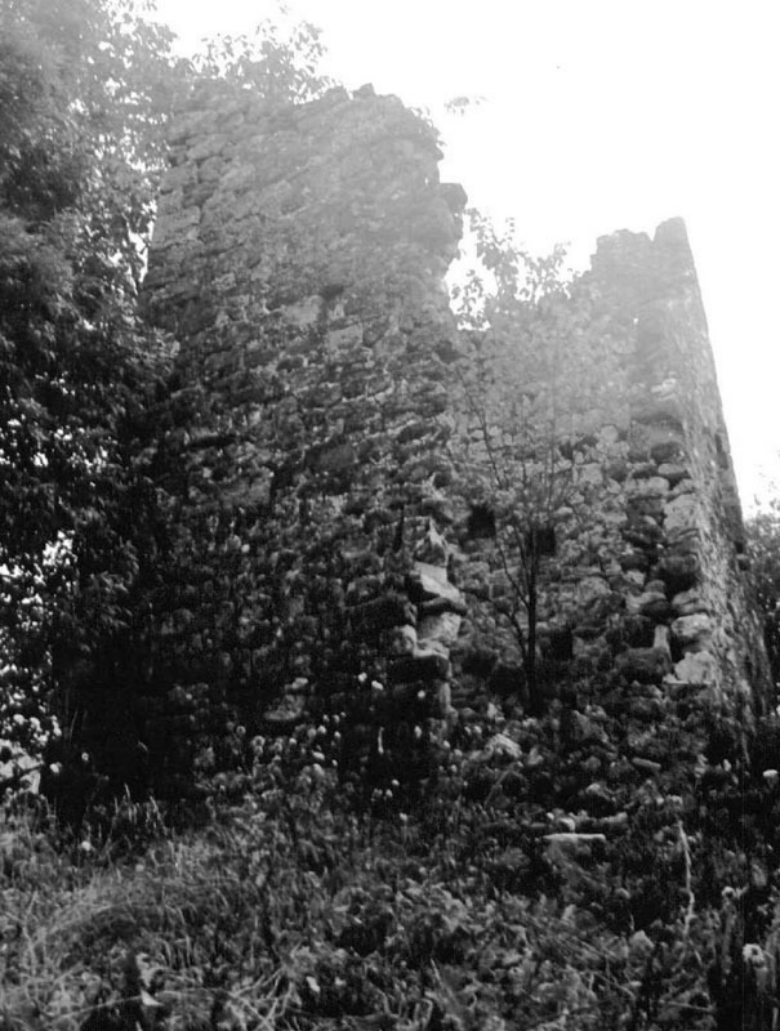
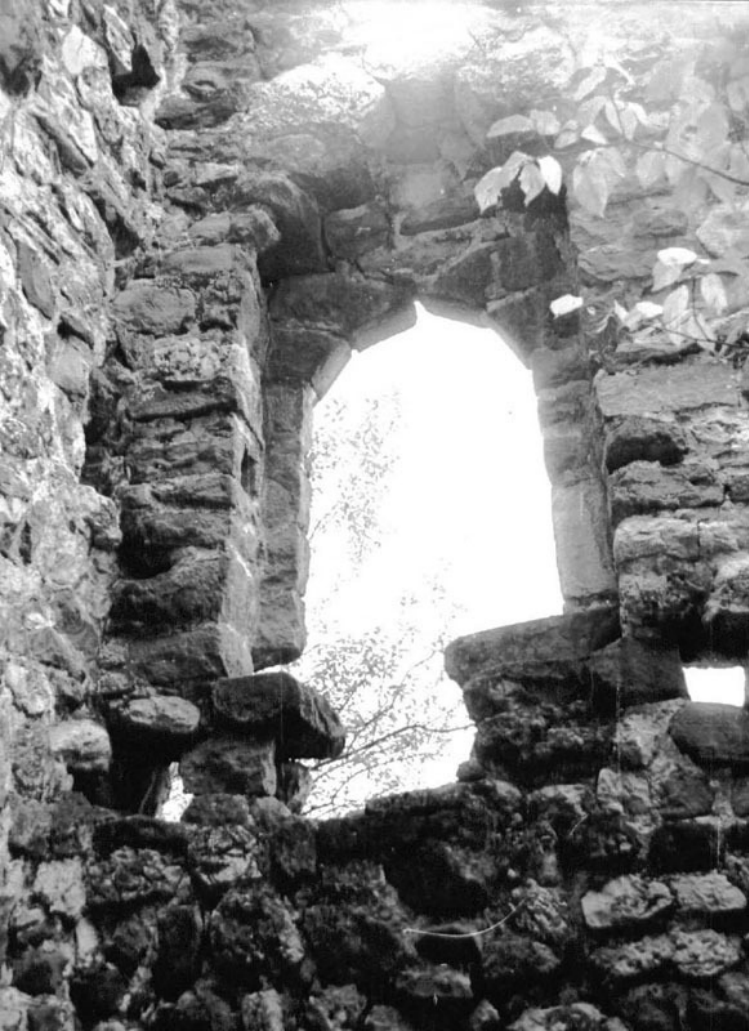
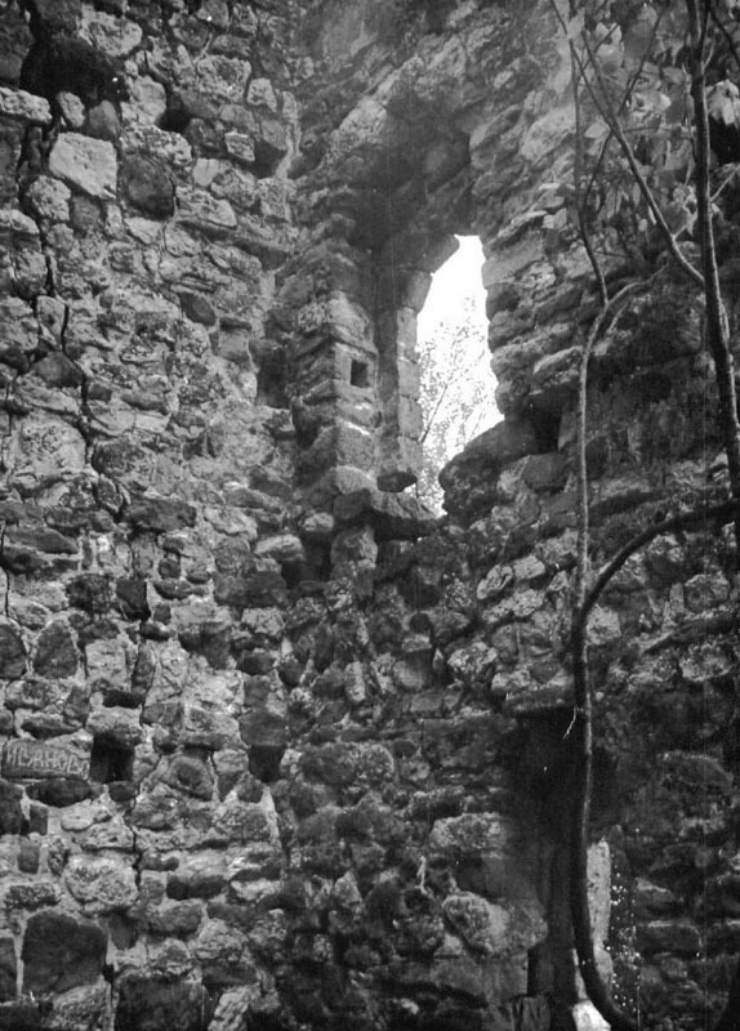
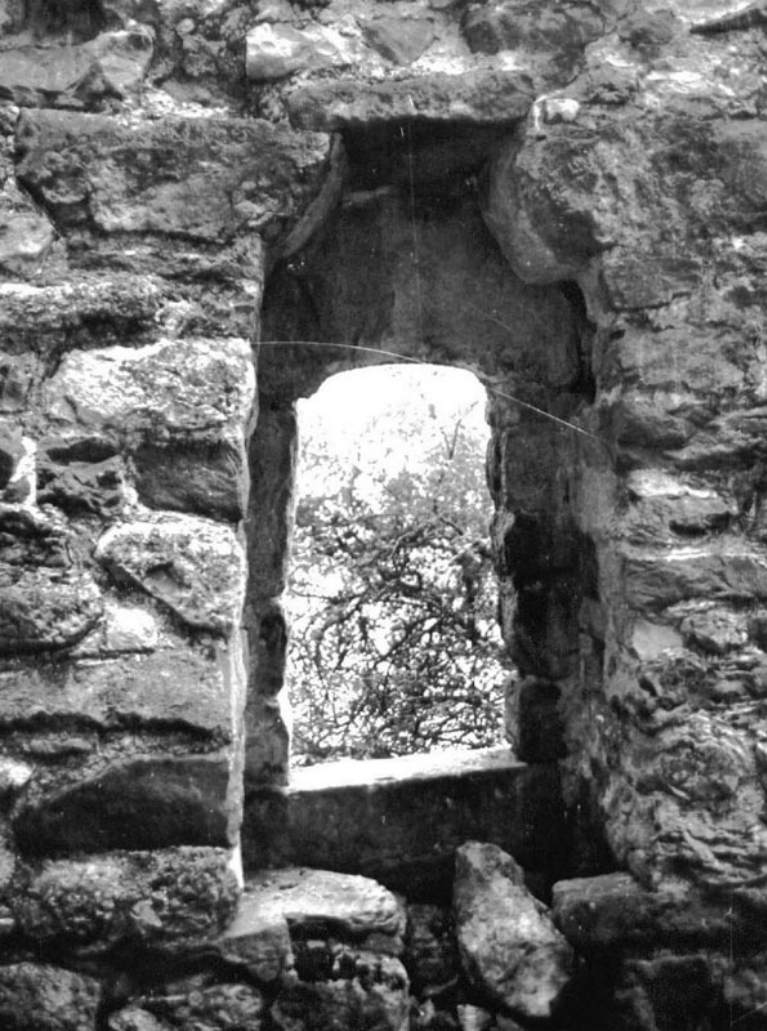
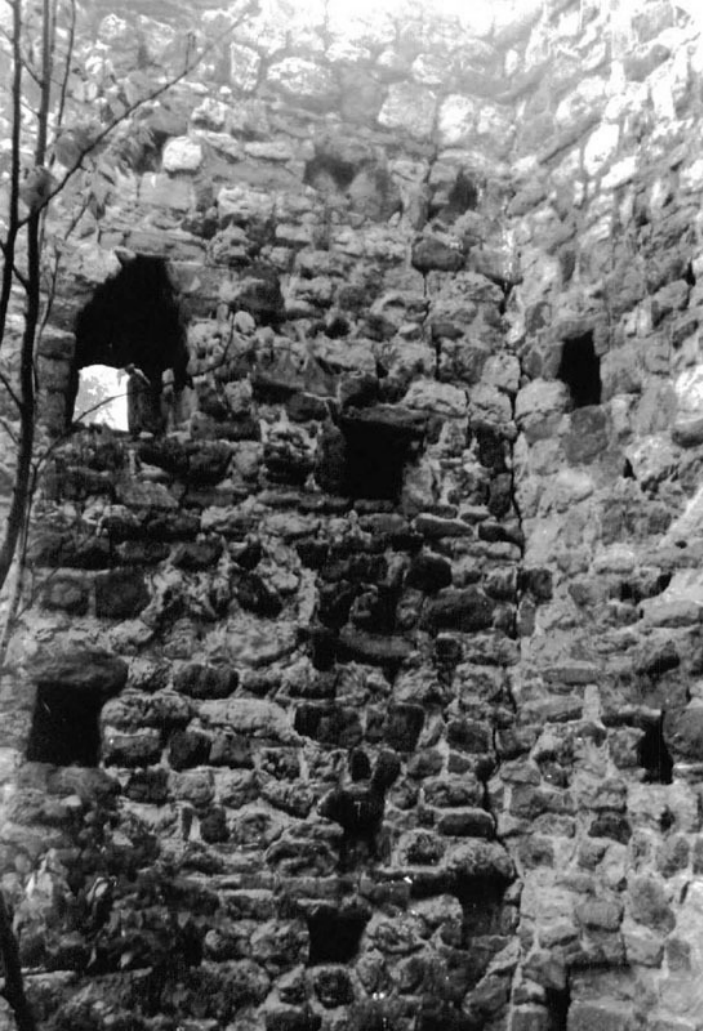
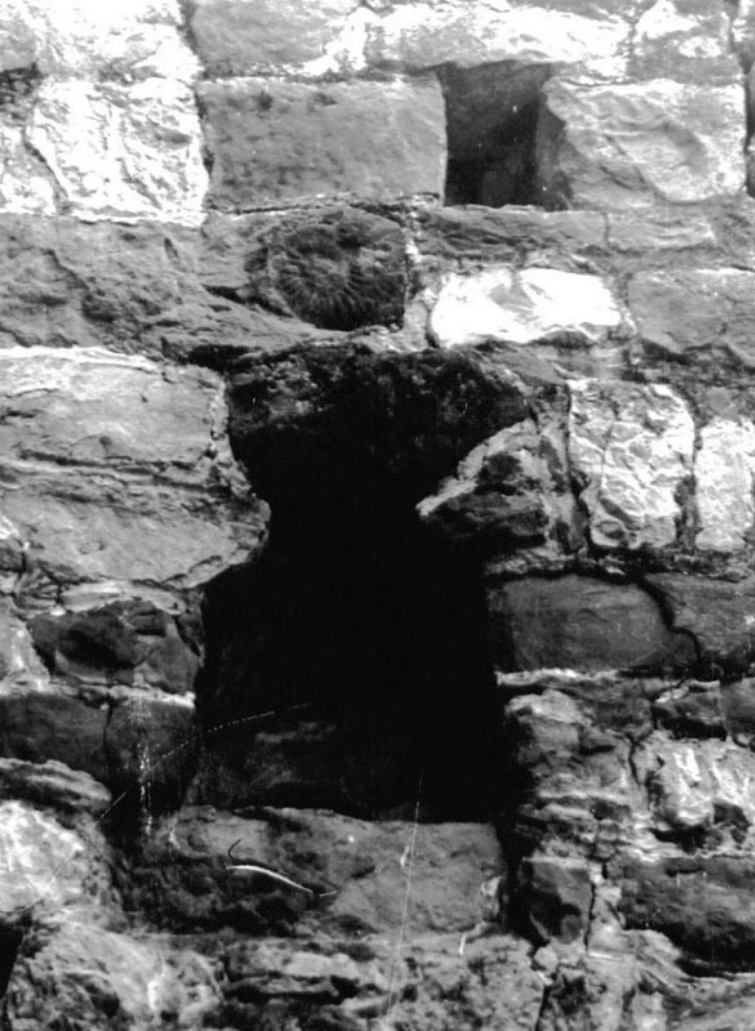
Утрачено: покрытие башни, межэтажные перекрытия, заполнения оконных и дверных проемов, центральный опорный столб. Разрушен юго-западный угол, частично разрушен порог у входа на третий ярус. Повреждено основание юго-восточного угла. Разрушен вход на первый ярус.

По сторонам света башня ориентирована своими стенами. Башня трехъярусная. Стены имеют заметный уклон вверх. Кладка из крупных камней с толстым швом на известковом растворе. В углах камни большего размера для перевязки стен.

В плане башня в форме неравнобокого четырехугольника. Размеры по наружным стенам на уровне второго яруса: восточной — 4,9 м, северной — 6,95 м, западной — 5,75 м, южной — 5,23 м. Такая форма в плане продиктована, скорее всего, условиями площадки.

Толщина стен на уровне второго яруса: западной — 0,6 м, южной — 0,64 м. Вход на первый ярус расположен на стене западного фасада, на второй и третий ярусы — на стене южного фасада.

Размер проема входа на второй ярус 0,54 x 0,94 м снаружи и 0,8 x 1,53 м изнутри. Перемичка проема сделана из цельной плиты, растесанной под арку. Изнутри проем завершается ложным сводом, но не стрельчатой аркой, как обычно, а плоской плитой, положенной на два выступающие камня. В стенах по бокам проема видны пазы для задвижки /засова/ двери сечением 10 x 13 см. Порог сделан из плоской плиты. От уровня земли проем расположен на высоте 0,93 м. Размеры проема на третий ярус больше - 1,0 x 1,3 м снаружи и 1,3 x 1,8 м изнутри. Перемичка иная - она снаружи и изнутри сделана в виде ложного свода, что не характерно для традиционных жилых башен. Порог сделан из цельной плиты. В стенах пазы для задвижки двери.

Оконные проемы расположены: на третьем ярусе стены западного фасада. Окно небольшого размера, конструкция идентична дверному проему второго яруса. Аналогичное окно на третьем ярусе стены северного фасада. Восточная стена без оконных и дверных проемов.

В западной стене интерьера видны ниши на третьем ярусе. Перемичка сделана в технике ложного свода. Расположена справа от окна. Размеры ниши 0,35 x 0,35 x 0,30 м.

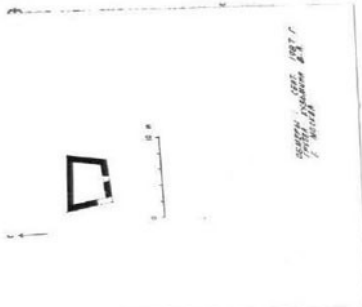
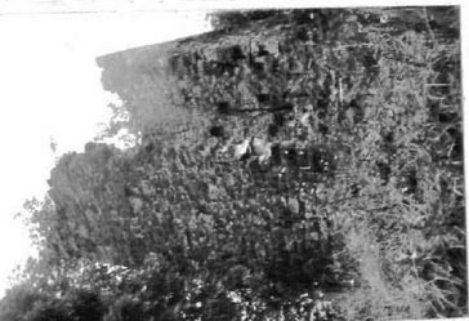
Масштаб: 1:100
 1938 г.
 1938 г.
 1938 г.

Баня жилая № 1 стоит на холме, спускающемся к р. Фортанге. Стоит на скале. По сторонам света баня ориентирована осями стенами. Баня трехъярусная. Стены имеют заметный уклон изверку. Кладка из крупных камней на известковом растворе. В плане баня в форме разностороннего четырехугольника. Такая форма продиктована условиями площадки. Вход на первый ярус расположен на стене западного фасада, на второй и третий ярусы — на северного фасада. Переимчка проема первого яруса из цельной плиты. Оконные проемы расположены на третьем ярусе западного фасада и третьем ярусе северного фасада. В интерьере в западной стене ниши на третьем ярусе, выполненные в технике ложного свода.
