П А С П О Р Т

I. НАИМЕНОВАНИЕ ПАМЯТНИКА Амбары. Амбар Тялушкиной А.П.

Конец XIX века.

IV. АДРЕС (местонахождение) ПАМЯТНИКА Вологодская обл., Нюксенский р-н,
АССР, край, область, район, автономная область,

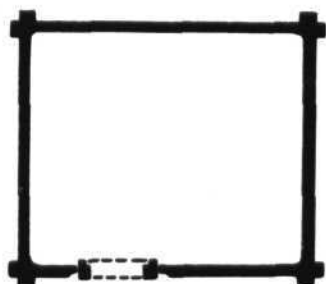
1 ЭТАЖ

ВОЛОГОДСКАЯ ОБЛАСТЬ
НЮКСЕНСКИЙ РАЙОН
ГОРОДИЩЕНСКИЙ С/С
ДЕР. САРАФАНОВСКАЯ. АМБАРЫ.
АМБАР ТЯПУШКИНОЙ А.П.,
кон. XIX в.

Амбар расположен в дальней части усадьбы, на огороде, к северу от амбара Болтушкиной (см. паспорт). Небольшая бревенчатая постройка под двускатной сальной кровлей имеет очень простую композицию — без залобников; невысокий четырехстенный сруб на главном фасаде имеет дверь, смещенную влево от оси фасада. Дверной проем с коробчатой окосячкой окружен подтесами на бревнах; проем имеет нижнюю подушку, что крайне редко встречается у местных амбаров; в подушке прорезан лаз для кошки (фото 5). Также интересны детали дверного проема: наверхняя доска с порезкой сузариками (фото 4,5), фигурная пластинка, прикрывающая замочную скважину, и старинный висячий замок-гирька (фото 6). Оригинально крепление курц, поддерживающих потоки; они помещены снаружи амбара, заведены в пазы выпусков бревен боковых стен и распёрты с кровлей досками со специальными вырезами (фото 4). Головки курц украшены гребневидной порезкой (фото 3). Стены из бревен диам. 19–25 см рублены с остатком, кровля сохранила старое тесовое покрытие и дощатые причелины по выпускам слег. Размеры амбара 3,93 на 4,53 м (в осях сруба).

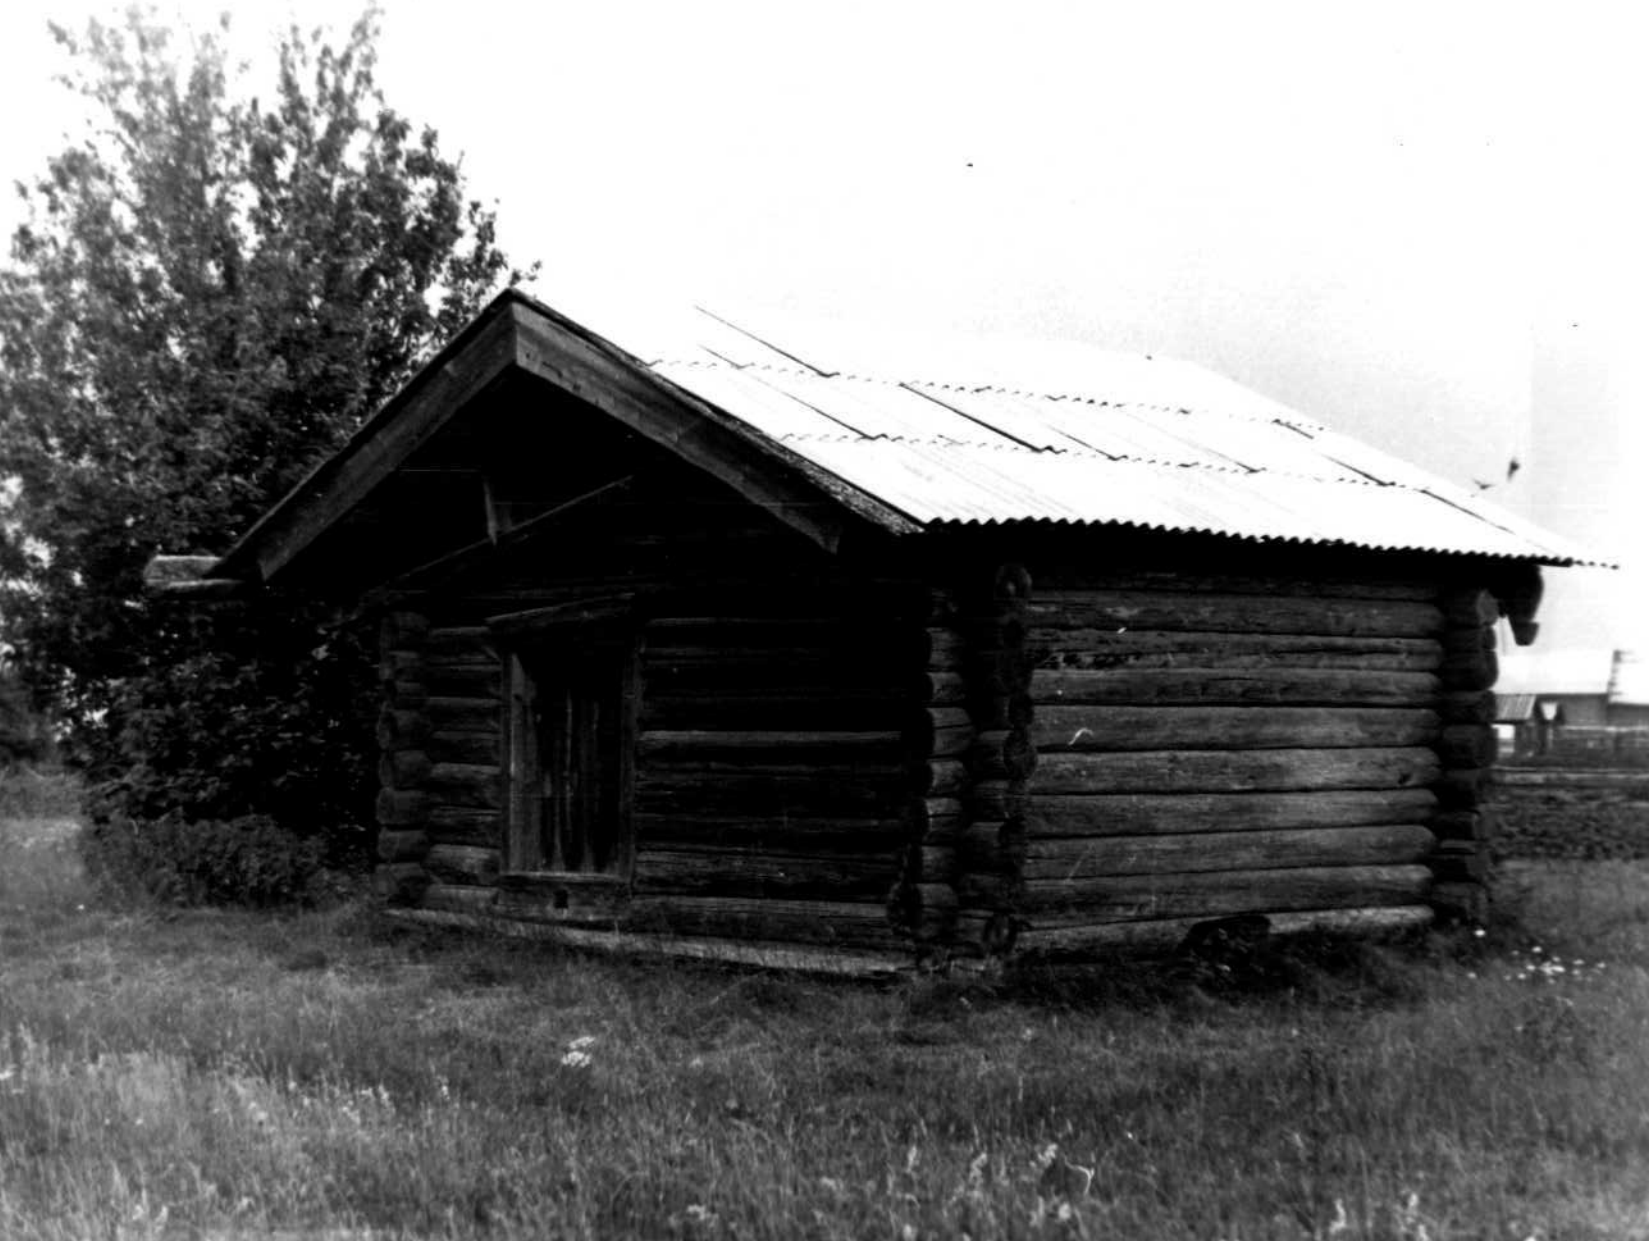
1. Вологодская обл., Нюксенский р-н,
Городищенский с/с, д. Сарахановская.
Амбар Тяпушкиной, кон. XIX в.
Общий вид с северо-востока.
фото Гельфера С.В., 1989 г.

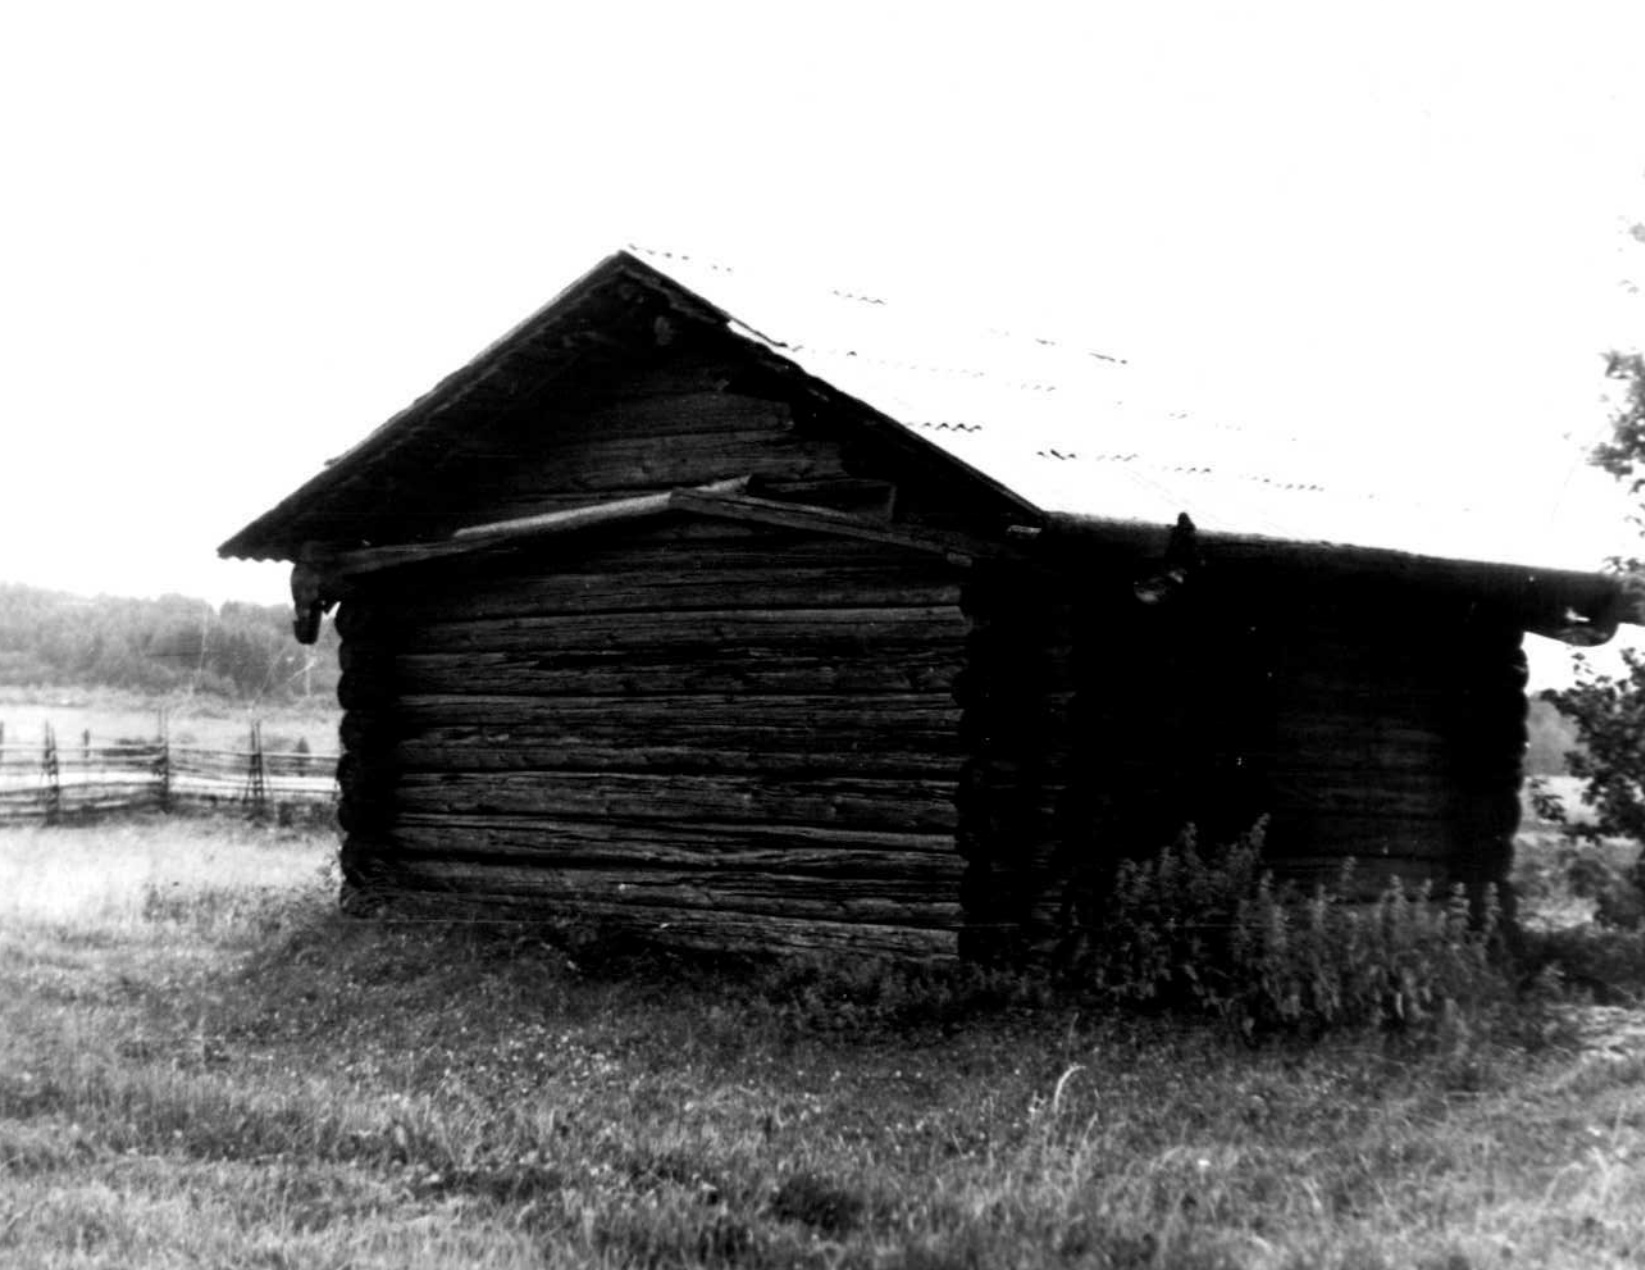
2. Вологодская обл., Нюксенский р-н,
Городищенский с/с, д. Сарафановская.
Амбар Тяпушкиной, кон. XIX в.
Общий вид с юго-запада.
фото Гельфера С.В., 1989 г.

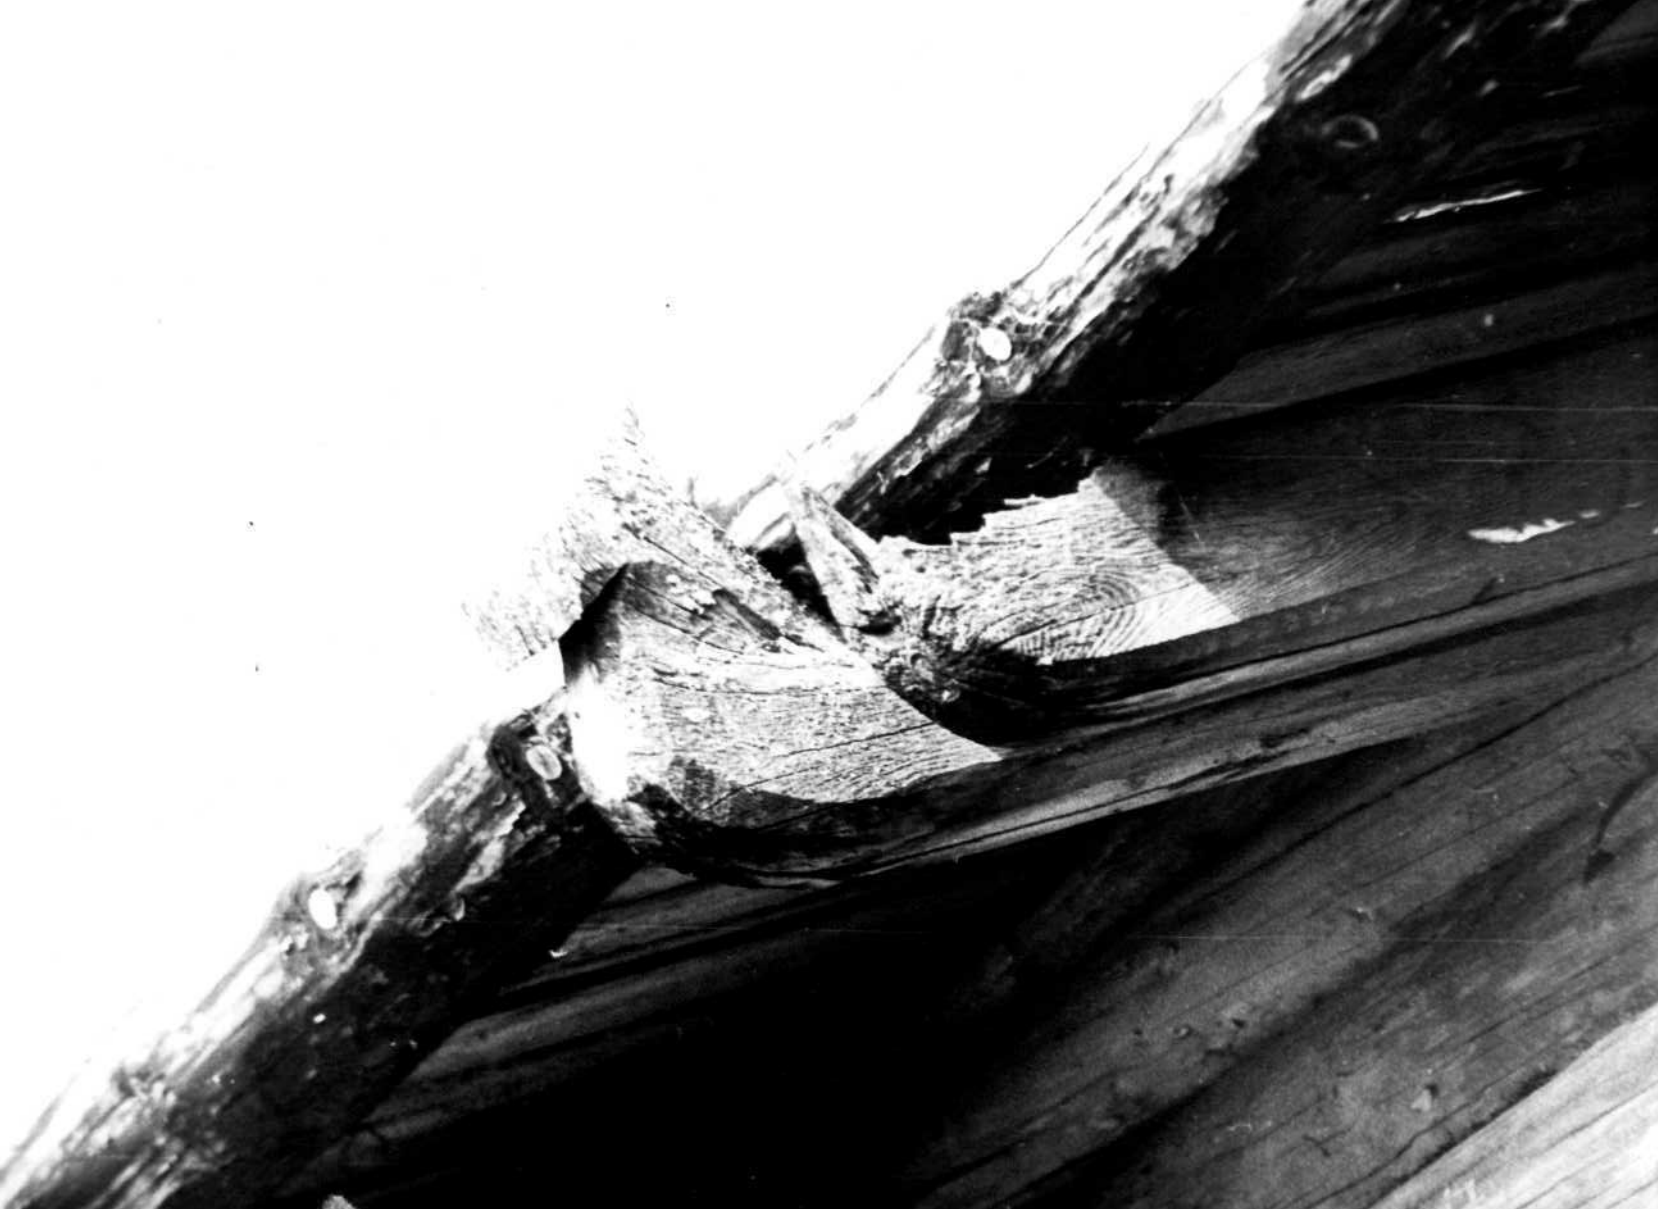
3. Вологодская обл., Нюксенский р-н,
Городищенский с/е, д.Саражановская.
Амбар Тяпушкиной, кон.ХІХ в. Курица.
фото Гельдера С.В., 1989 г.

Утрачен поток под свесом кровли на ^{северном} восточном фасаде и одна из курин. Кровля покрыта шифером по старому тёсу.

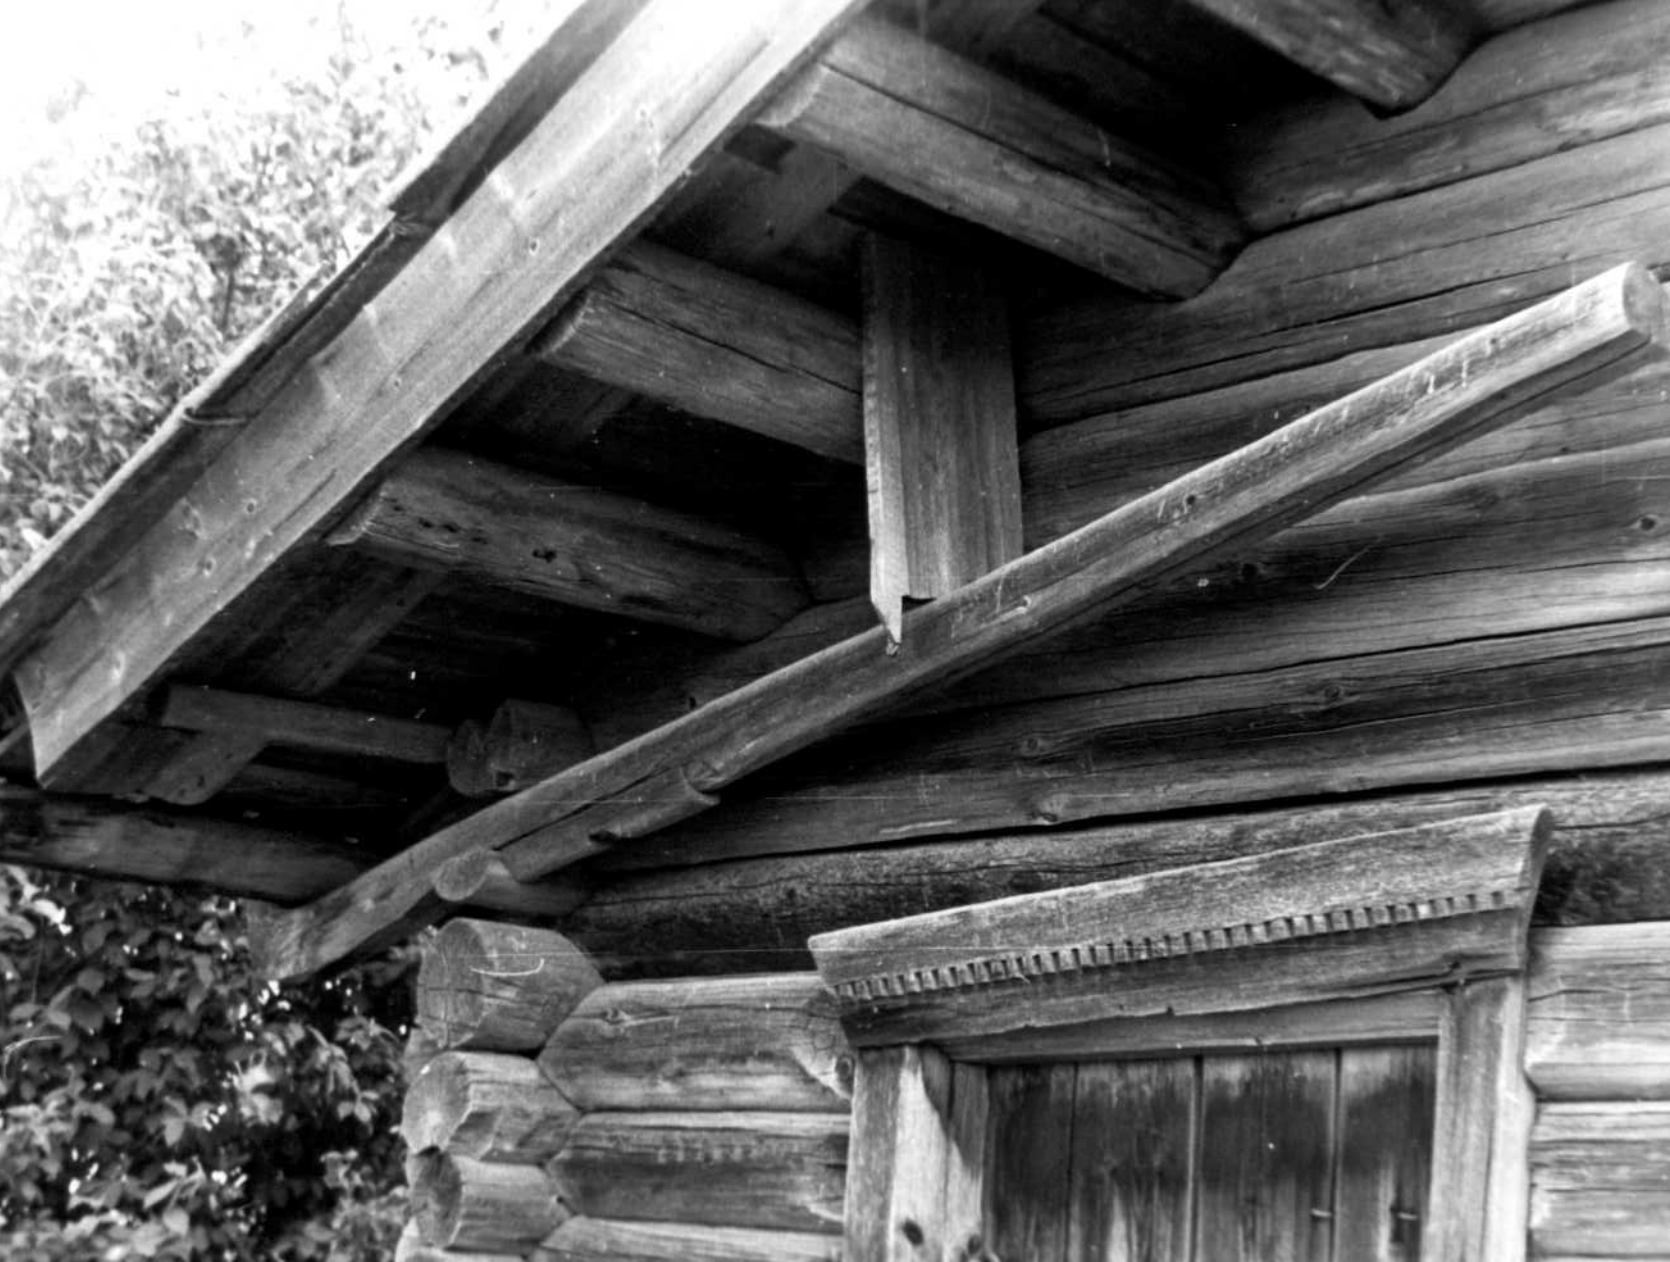
4. Вологодская обл., Нюксенский р-н,
Городищенский с/с, д. Саражановская.
Амбар Тяпушкиной, кон. XIX в.
Главный фасад: кровля и курица.
фото Гельфера С.В., 1989 г.

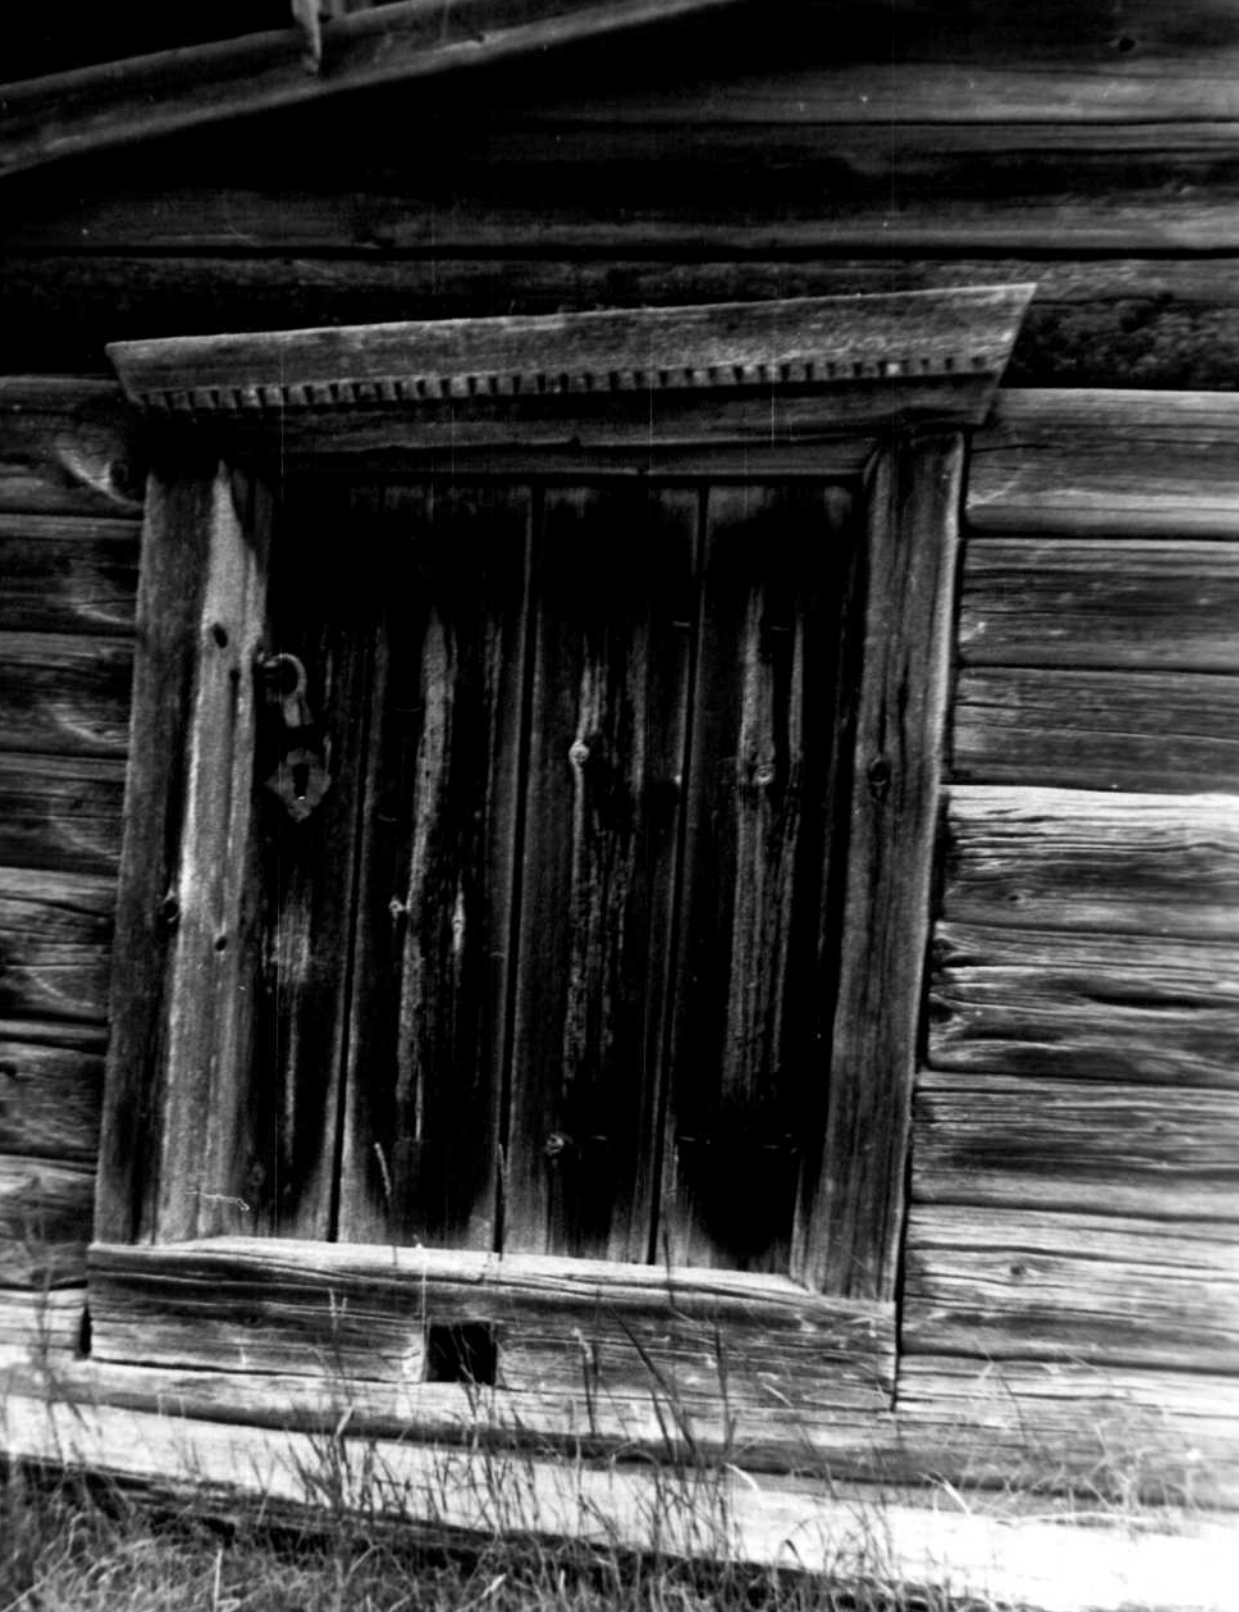
5. Вологодская обл., Нюксенский р-н,
Городищенский с/с, д. Сарахановская.
Амбар Тянушкиной, кон. XIX в.
Главный фасад: дверь.
фото Гельдера С.В., 1989 г.

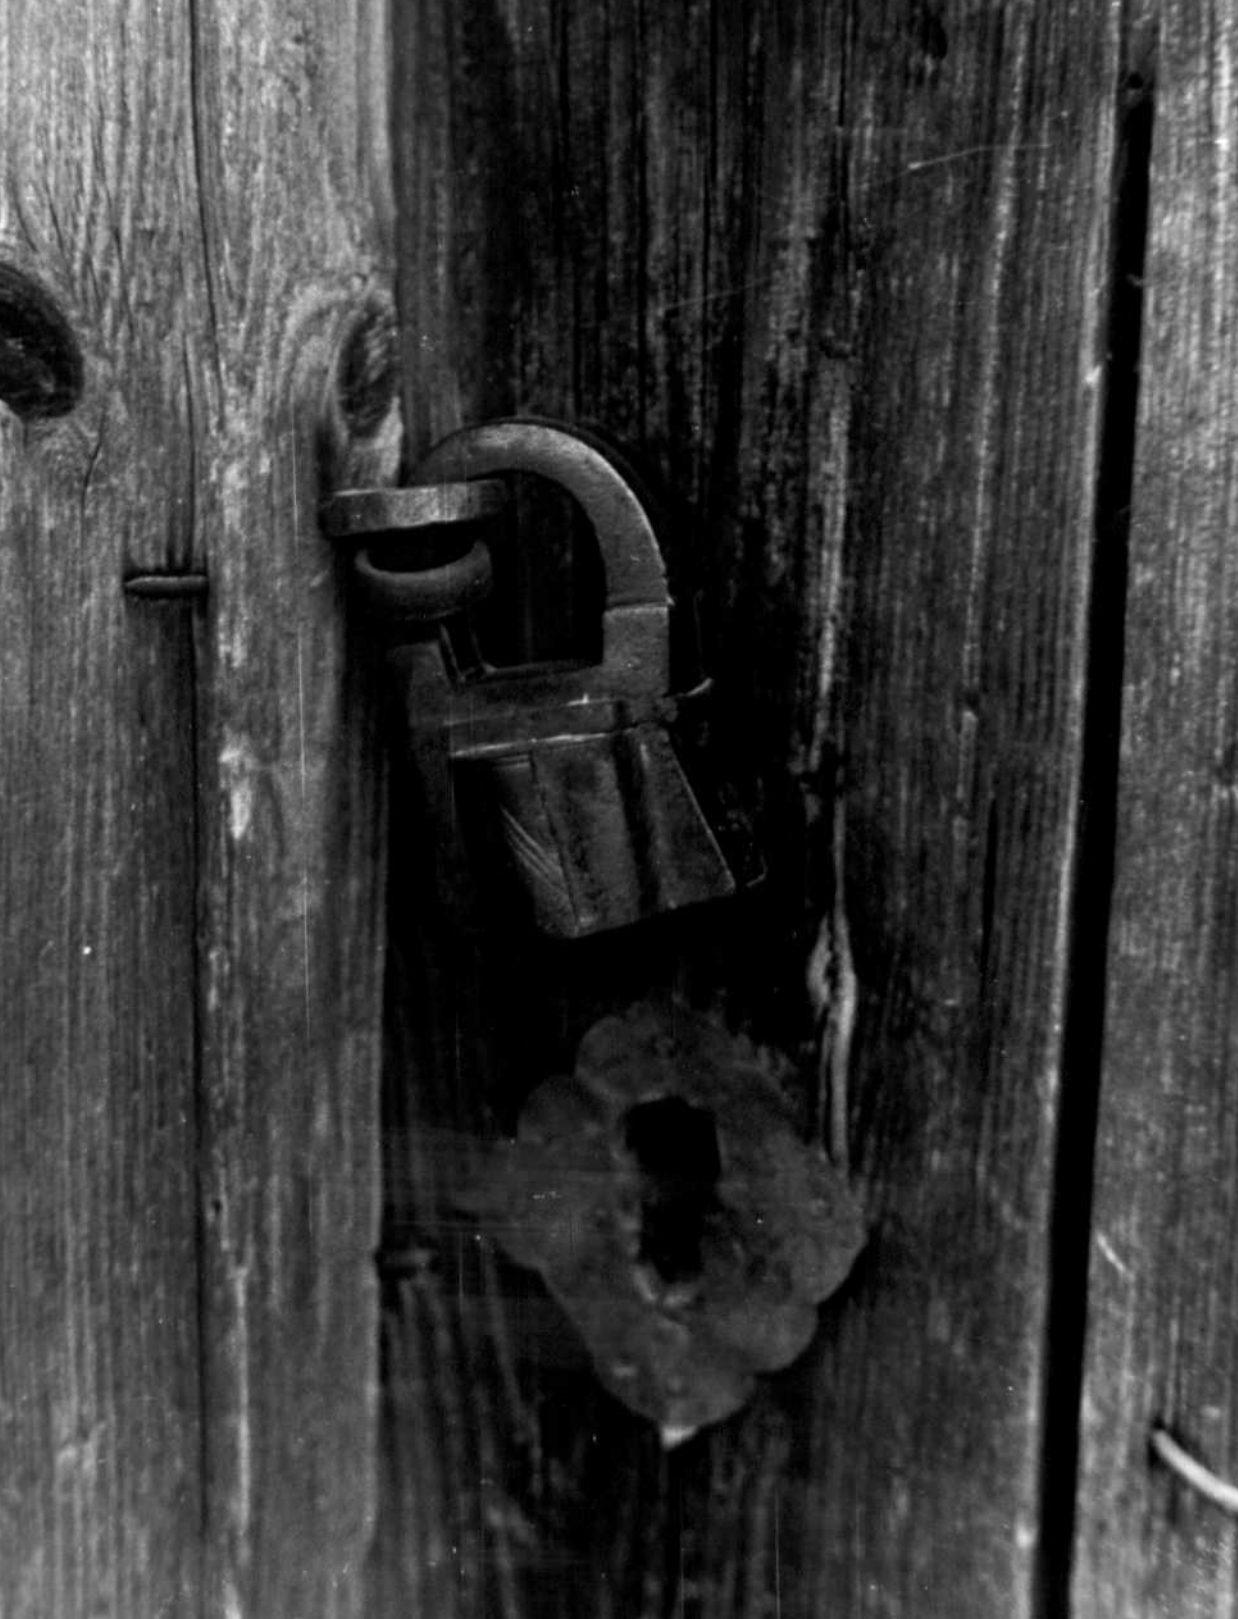
6. Вологодская обл., Нюксенский р-н,
Городищенский с/с, д. Сарафановская.
Амбар Тяпушкиной, кон. XIX в. Замок
двери. Фото Гельфера С.В., 1989 г.

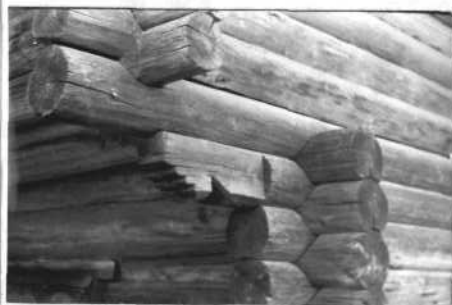
Возможно, амбар первоначально использовался как напогребина. Он расположен в дальней части усадьбы, на огороде. Небольшая бревенчатая постройка имеет простую композицию — четырехстенный сруб без залобников покрыт двускатной самповой кровлей. На главном восточном фасаде дверной проем смещен влево от оси фасада. Интересны детали декора и конструкции амбара: наличие подушки у коробчатого дверного проема, на верхняя доска над дверью с порезкой сушариками, курицы, вынесенные наружу, укрепленные в пазах выпусков бревен и расперты с кровлей отрезками досок. Стены из бревен диам. 19–25 см, рублены с остатком. Кровля крыта шифером по старому тесу. Размеры амбара в плане 3,93 на 4,53 м.
