## ПАСПОРТ

## Успенский храм

МИНИСТЕРСТВО КУЛЬТУРЫ СССР • ПАМЯТНИКИ ИСТОРИИ И КУЛЬТУРЫ СССР (недвижимые) 34-1.12.18  
 СОЮЗНАЯ РЕСПУБЛИКА РСФСР Госинспекция по охране памятников АРХ-Ры  
 Адрес: Московская область, Доброгородский район, Косино  
(недвижимые, республиканского органа охраны)  
(АССР, край, область; район, автономная обл.; национальный округ; населенный пункт)

## УЧЕТНАЯ КАРТОЧКА

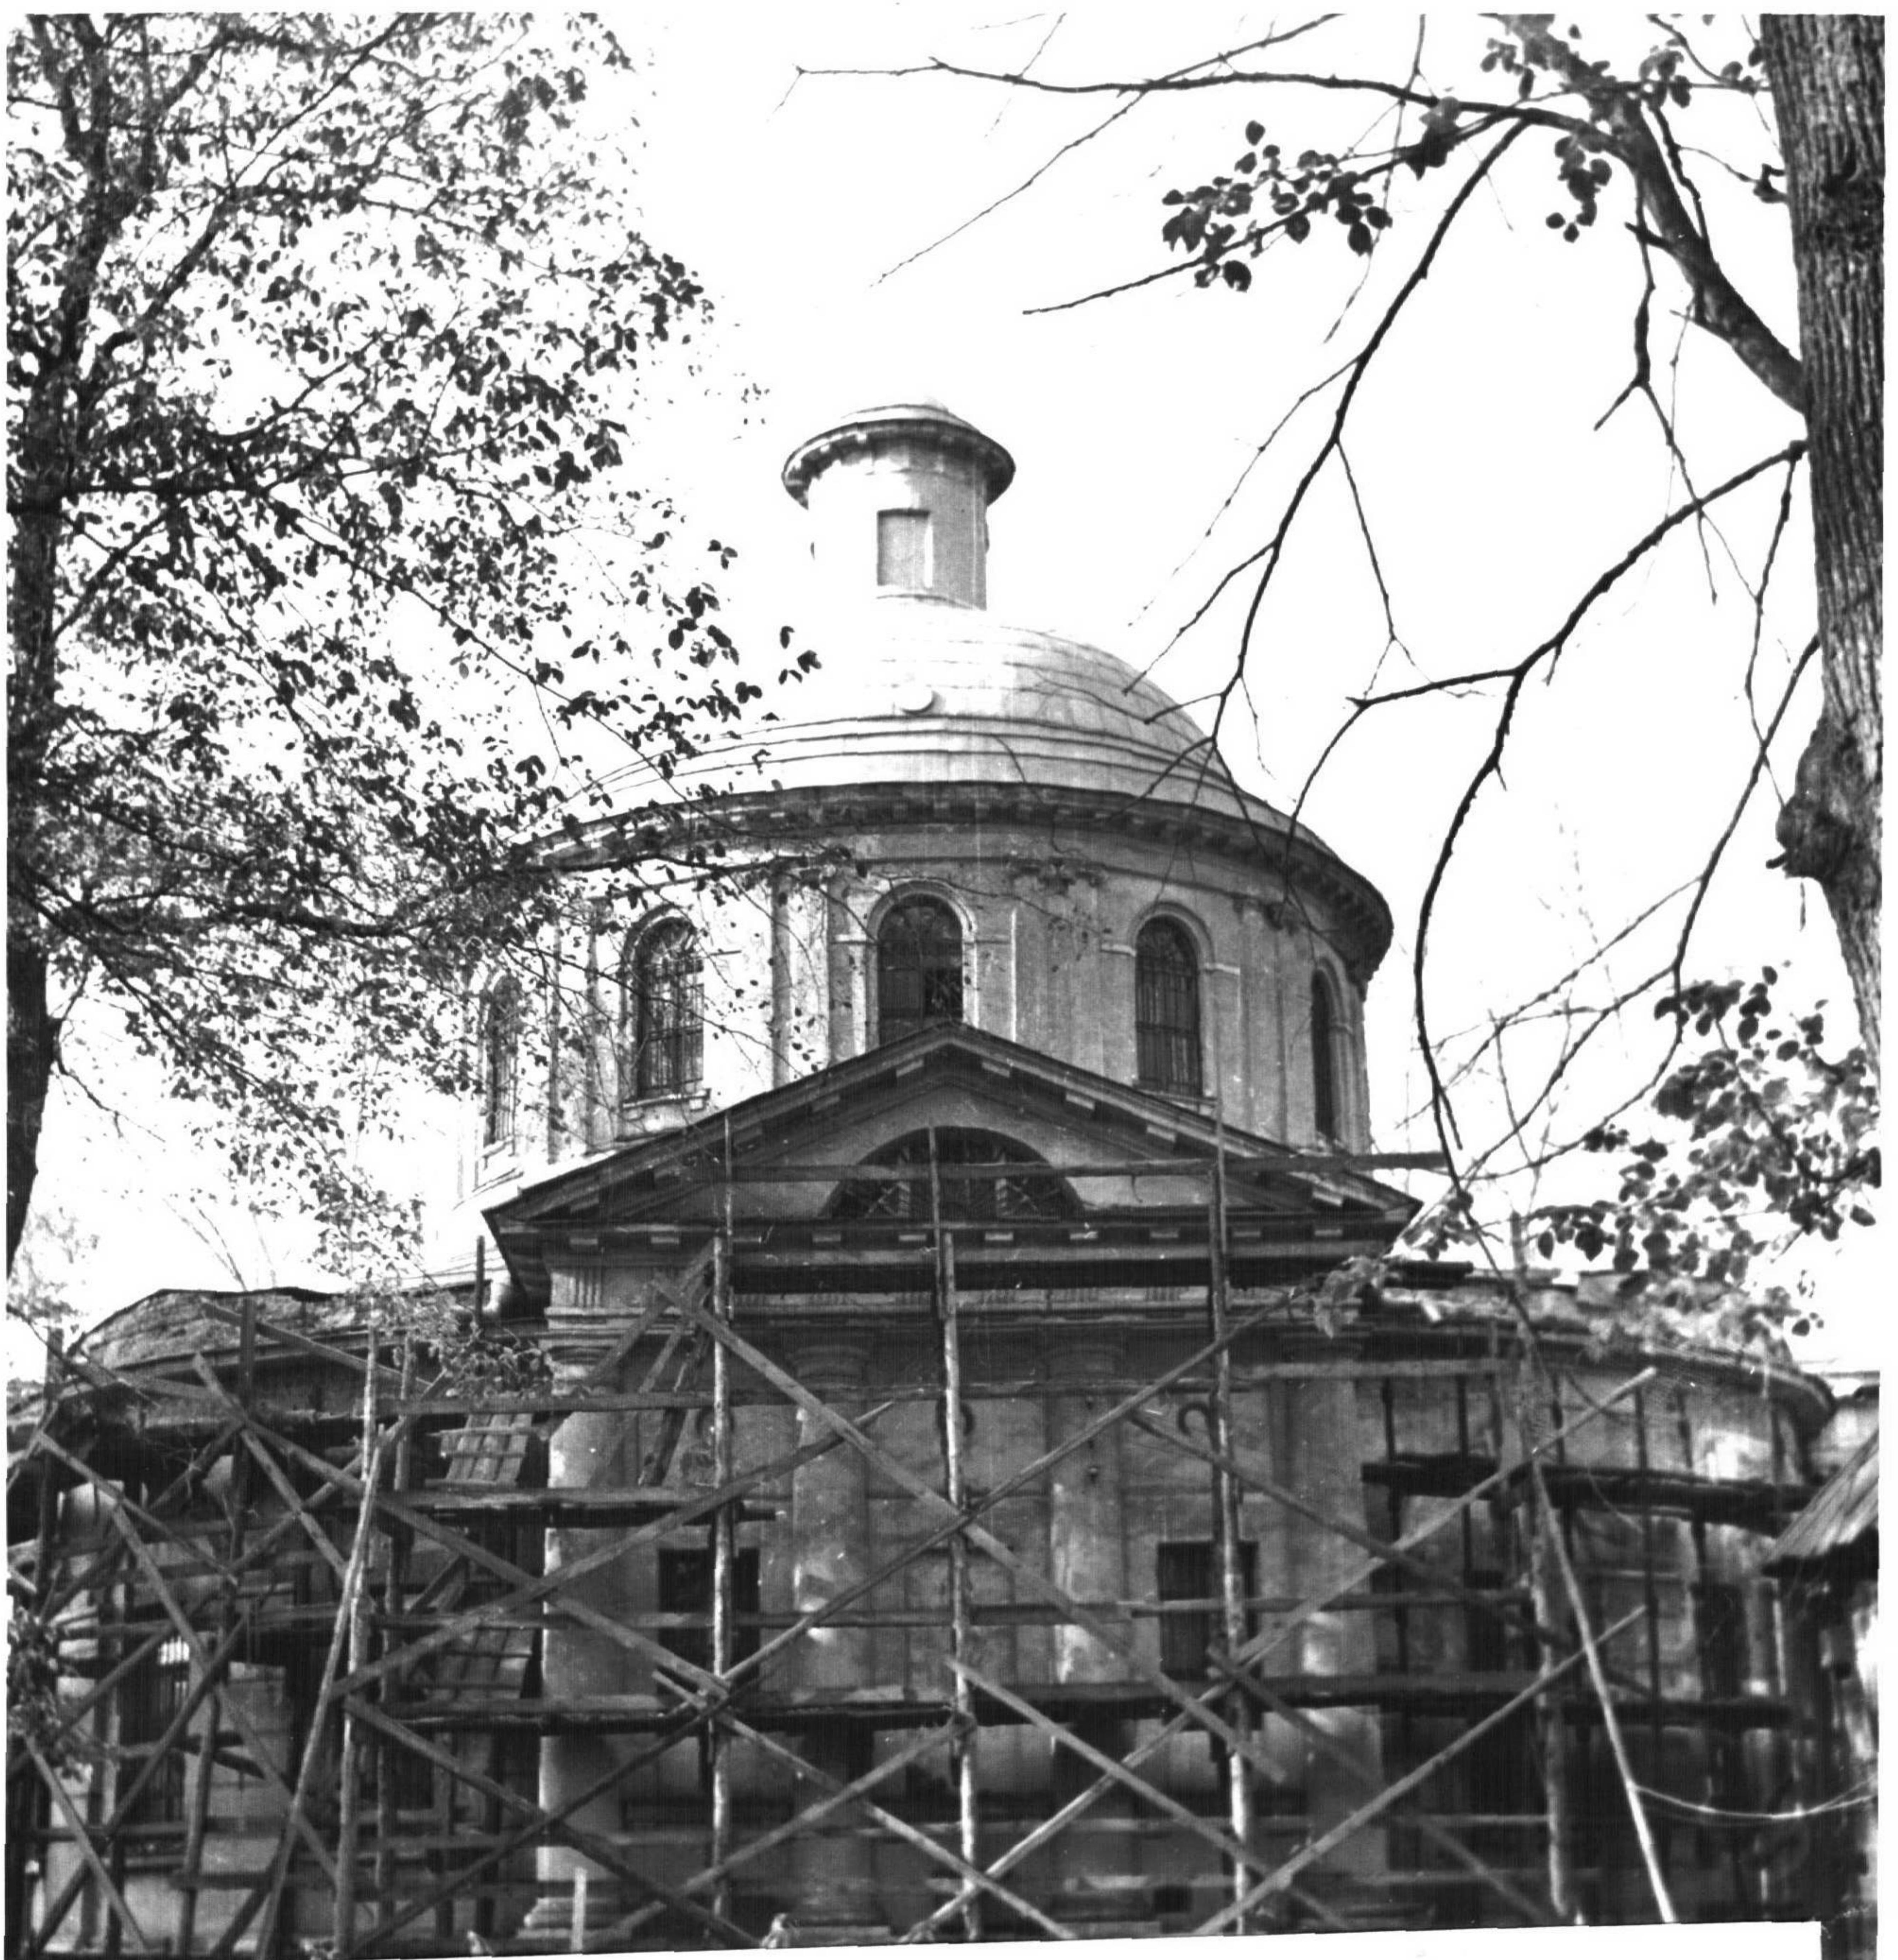
М. ОБЛ. ЛЮБЕРЕЦКИЙ РАЙОН. С. КОСИНО  
УСПЕНСКИЙ ХРАМ 1818 - 1823  
ВОСТОЧНЫЙ ФАСАД.

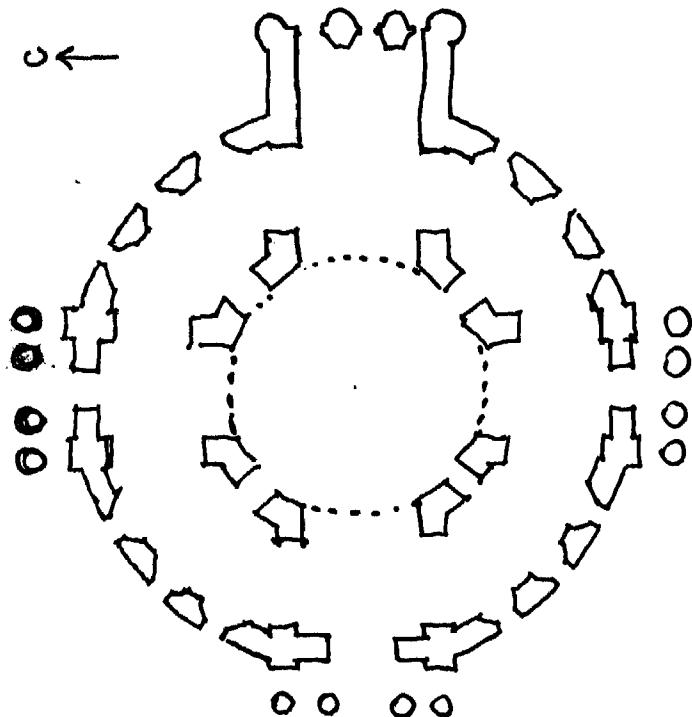
Фото или схематический план

В плане центрический, круглый,  
перекрыт одним куполом, имеет три пор-  
тика.

Материал - кирпич; Диаметр купола ~10 метров  
Диаметр ~20 метров.

Архитектура храма - типичный пример  
русского классицизма, характерный для  
зданий XVIII в.

В портиках применен тосканский ордер  
В интерьере имеются остатки росписей  
на барабане и арках.
