П А С П О Р Т

I. НАИМЕНОВАНИЕ ПАМЯТНИКА Усадьба Середниково. Каретный сарай на
Конном дворе.

"Усадьба Середниково.

Каретный сарай на Конном дворе."

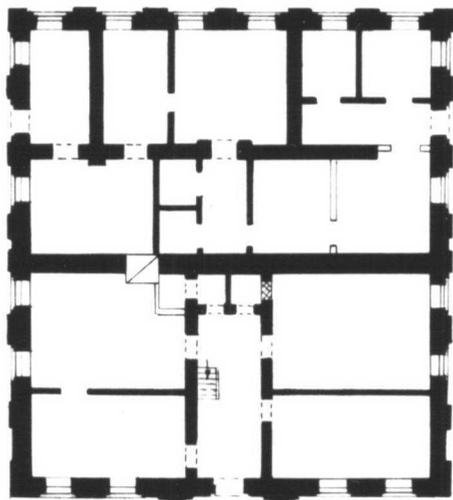
ПЛАН 1 ЭТАЖА

В интерьере повышенная и низкая части здания разделены глухой капитальной стеной. Двусветное западное помещение было некогда единым - теперь оно разгорожено и разделено междуэтажным перекрытием на два этажа. Низкая часть разделена продольной капитальной стеной с проемами и поздними тонкими перегородками.
