ПАСПОРТ

Дом жилой доходный В.Е. Поташева

1910 г.

Октябрьский просп., 32

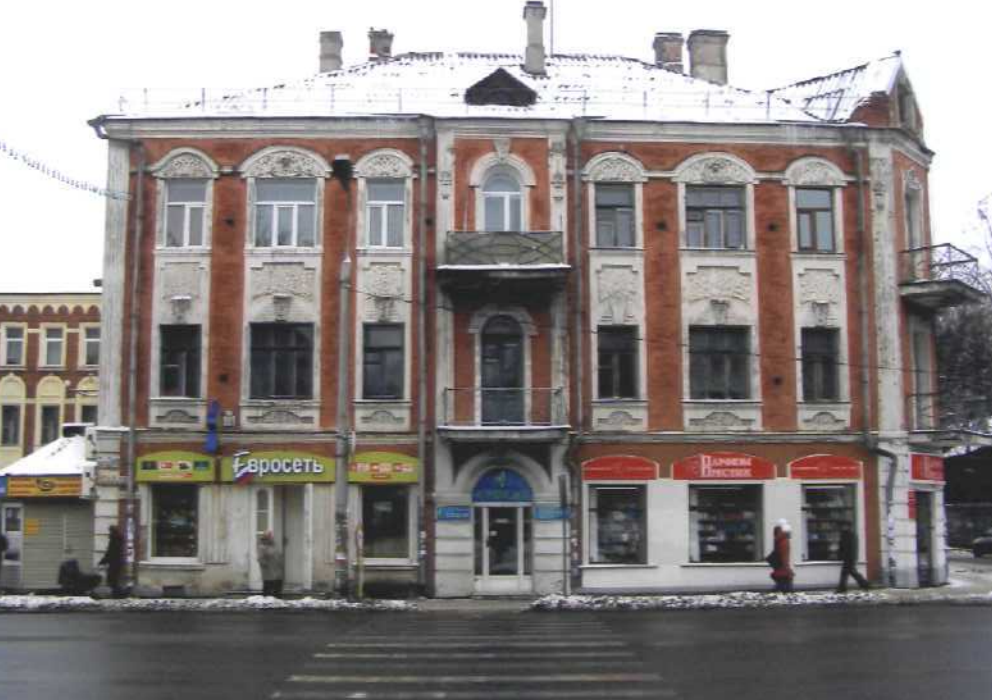
2

Главный фасад выходит на Октябрьский просп. Его композиция симметрично-осевая, решена в 7 осях. Центральная ось выделена неглубоким ризалитом с балконами во 2-м и 3-м этажах. Углы фасада закреплены лопатками, рустованными в уровне 1-го этажа и каннелированными на высоту 2-го и 3-го этажей. По обе стороны ризалита оконные проемы в трех осях решены по принципу симметрии: в центре широкие трехчастные окна, по сторонам — обычные двухчастные. В левой части в уровне 1-го этажа в центре был широкий проем входа в магазин (ныне он заужен), в правой части — витрины магазина, широкая в центре, узкие по краям.

Главный южный фасад.

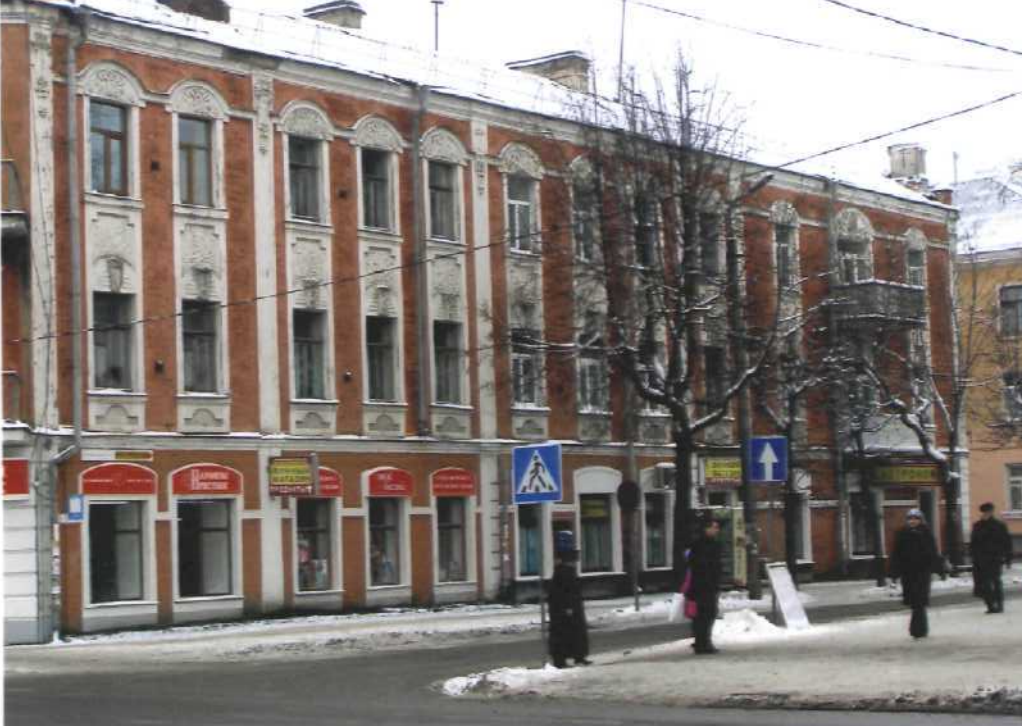
3

В композиции фасада по ул. Свердлова использованы те же приемы, что и на главном фасаде, что создает впечатление их общности, но композиция этого фасада асимметрична. Она решена в 12 осях, расположенных неравномерно. Вся композиция разделена лопатками

Фасад по ул. Свердлова. Вид с юга.

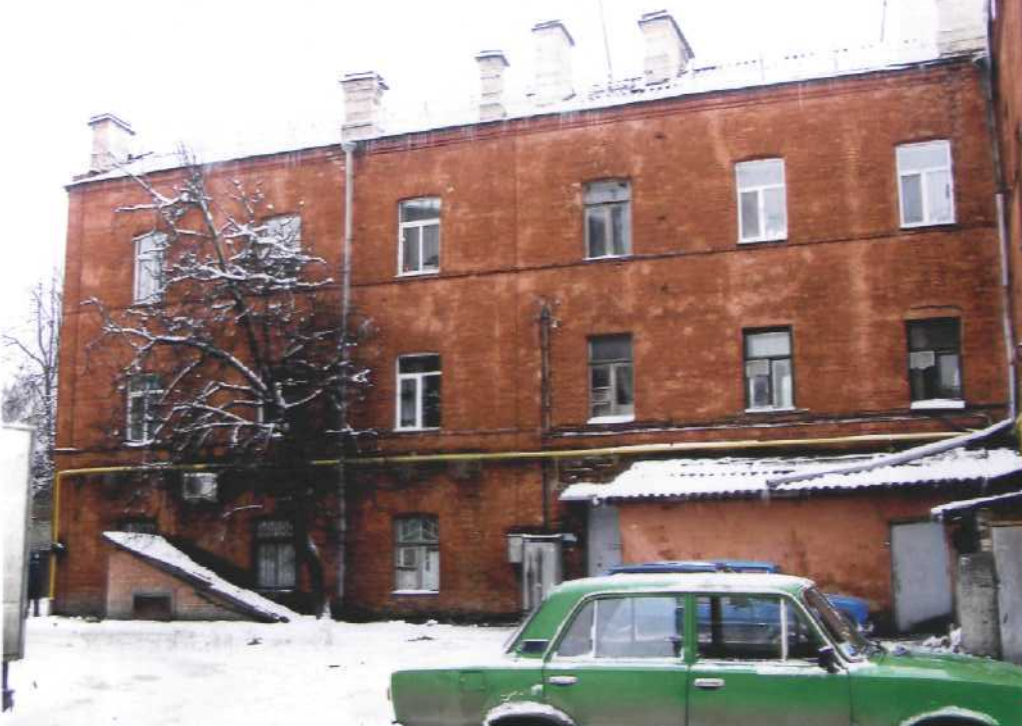
6

На северо-западном боковом фасаде растесаны поздние оконные и дверные проемы балконов. Вероятно, балконы также поздние, так как фасад при строительстве дома выходил на соседний участок.

Северо-западный боковой фасад, первоначально выходящий на соседний участок, имеет асимметричную композицию в трех осях, где на левой части фасада имеется западающий трехгранный участок в виде обратного эркера, в котором устроены балконы в уровне 2-го и 3-го этажей, а в 1-м этаже – широкое окно, вероятно позднее. В средней части фасада – 2 оси с двухчастными окнами, растесанными в 1948 г.

Дворовый северо-западный фасад.

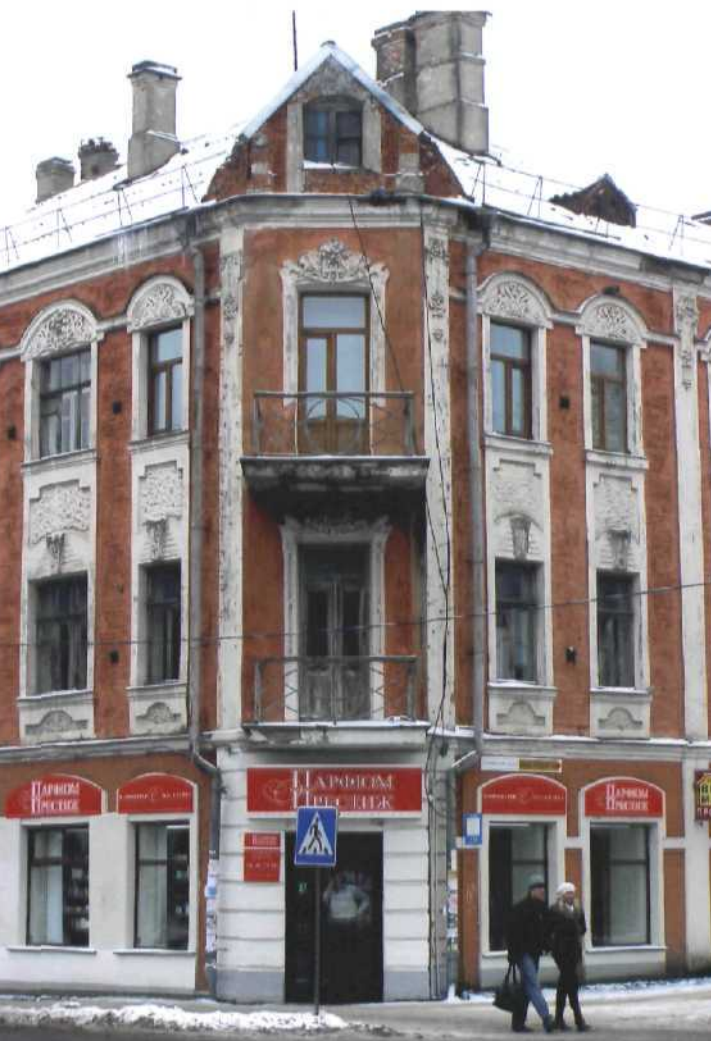
Оба парадных фасада, выходящие на Октябрьский просп. и на ул. Свердлова представляют собой цельную композицию с центром в виде ризалита, которым оформлен срезанный угол дома. Он играет роль доминирующей вертикали, благодаря рустовке углов в уровне 1-го этажа, подчеркивающей парадный вход в магазин, стройным пропорциям проемов балконных дверей с изящными орнаментированными обрамлениями и венчающему ризалит аттику с чердачным окном (ныне частично утрачен). В решении этого ризалита заложена идея выделения 1-го этажа и создания впечатления «большого ордера» в уровне 2-го и 3-го этажей, которая воплощена в решении фасадов по Октябрьскому просп. и ул. Свердлова.

Фрагмент главного фасада.
Срезанный угол.

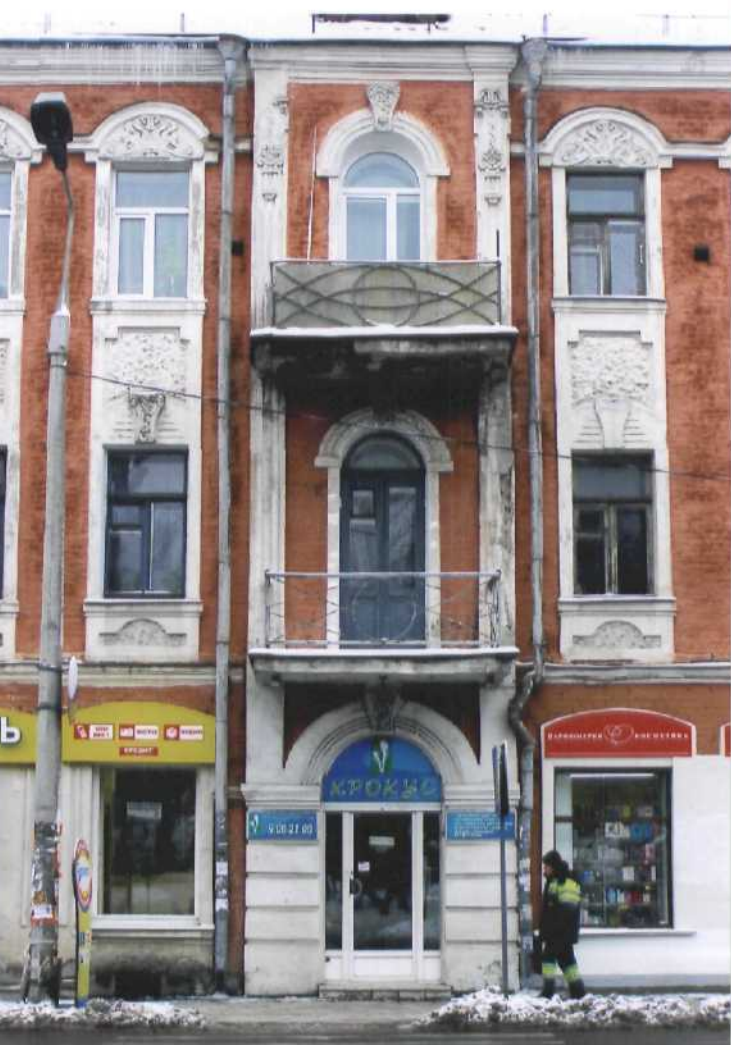
Центральный ризалит декорирован лопатками с каннелированным стволом и капителями в виде креповок венчающего карниза. В 1-м этаже лопатки «опираются» на рустованные «столбы», фланкирующие парадный вход в подъезд дома, завершённый профилированным архивольтом с имитацией замкового камня, украшенного лепным орнаментом в виде плетенки; верхняя часть лопаток украшена тонко прорисованными лепными композициями. Дверные проемы балконов с арочным верхом имеют гладкое обрамление с профилированным архивольтом в верхней части, опирающимся на полочки. Архивольты с имитацией замкового камня, такие же, как над парадным входом.

Фрагмент главного фасада. Ризалит.

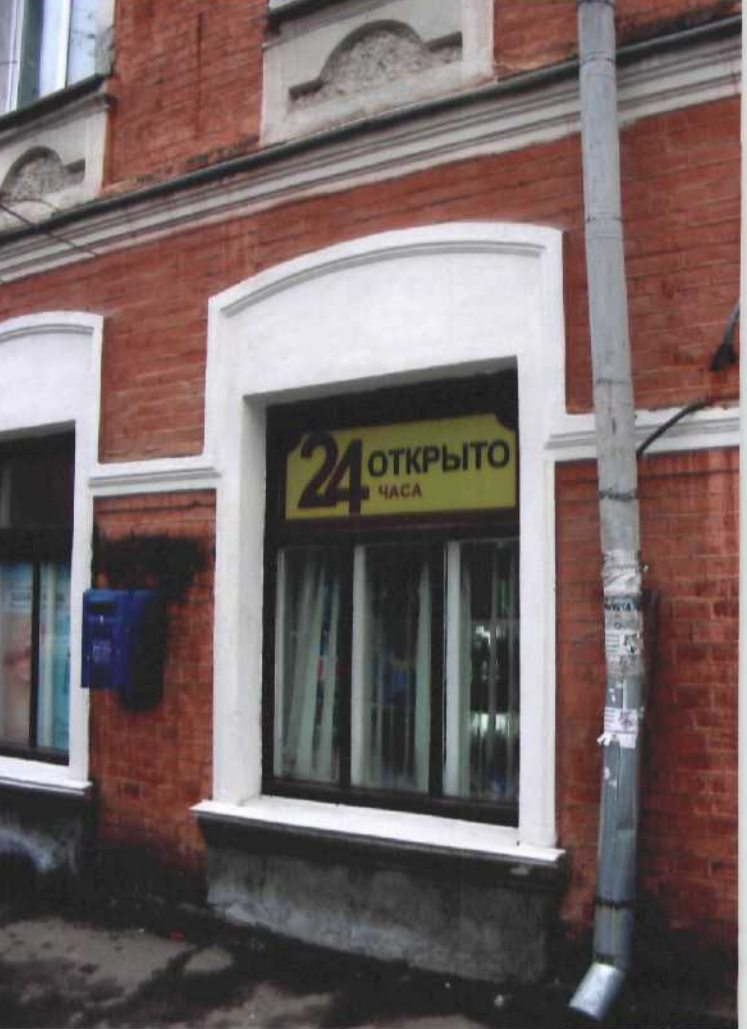
Все проемы 1-го этажа имеют такие же обрамления окон, как на главном фасаде. На простенках здесь частично сохранилась профилированная тяга, которая продолжается на навершиях обрамлений и объединяет все проемы. В уровне 2-го и 3-го этажей все проемы окон двухчастные; оформлены в единую вертикальную композицию, как двухчастные окна на главном фасаде, с таким же декором; и только на 11 оси фасада широкие проемы балконных дверей имеют в завершении композицию из растительного орнамента с «маскароном», как над широкими окнами главного фасада. Все лопатки оформлены так же, как на главном фасаде.

Фрагмент фасада по ул. Свердлова.
Витрины.

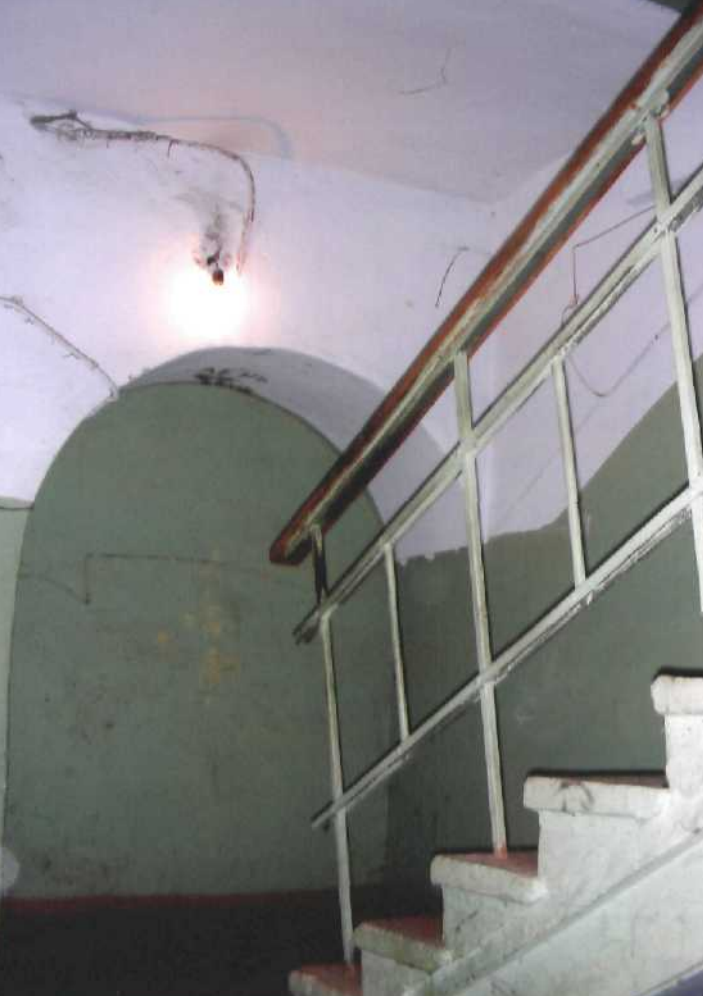
Фрагмент интерьера дома.
Вход из вестибюля на лестницу (заложен).

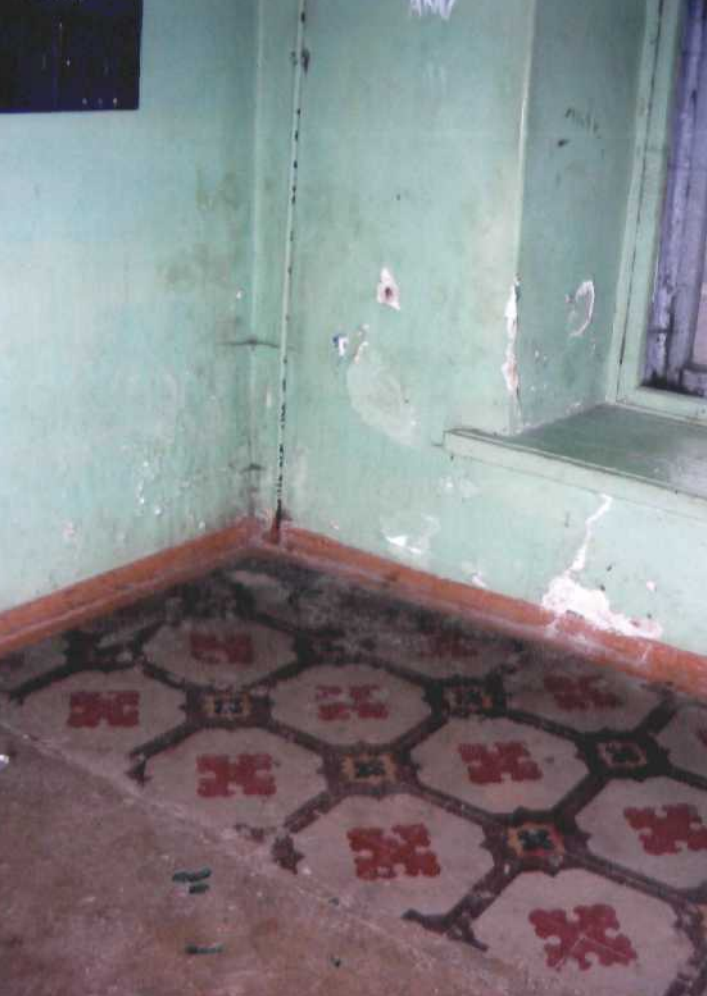
На части площадок сохранилось первоначальное покрытие пола орнаментированной керамической плиткой. На потолке лестничной клетки сохранились профилированные карнизные тяги.

Фрагмент интерьера дома.
Цветная плитка на площадках лестницы.

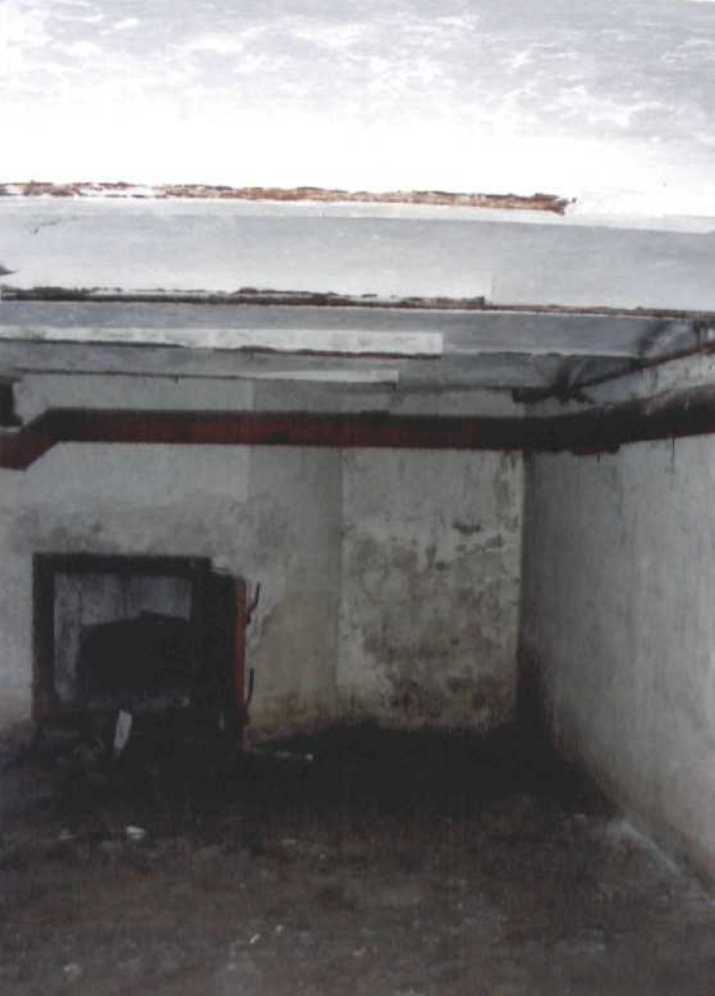
Сохранилось первоначальное перекрытие помещений подвала кирпичными сводиками по металлическим балкам. Такие же сводики перекрывают лестничные клетки дома и часть межэтажных площадок, где балки опираются дополнительно на бетонные консоли (поздние).

Фрагмент интерьера подвала. Сводики.
