# ПАСПОРТ

I. НАИМЕНОВАНИЕ ПАМЯТНИКА ЦЕРКОВЬ НИКОЛАЯ ЧУДОТВОРИЦА

Церковь Николая Чудотворца

**УЧЕТНАЯ КАРТОЧКА  
ЦЕРКОВЬ НИКОЛАЯ ЧУДОТВОРЦА**

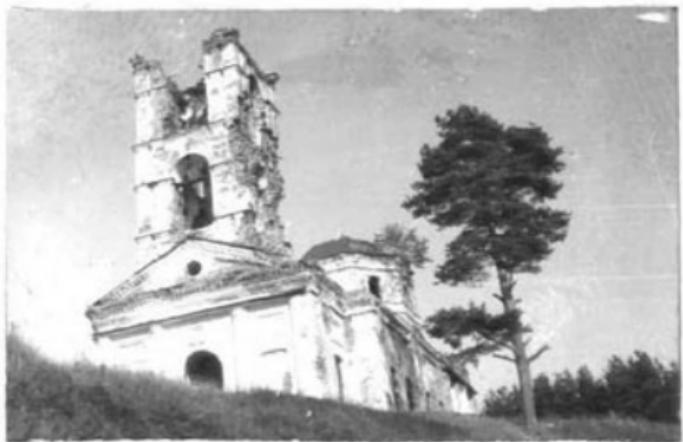
Фото или схематический план

Расположена на высоком холме, играет активную градостроительную роль.

Композиционно-пространственная структура образована наиболее широким в плане центральным объемом, имеющим форму параллелепипеда, объединяющим помещения трапезной, собственно церкви и двух алтарных приделов – северного и южного.

Храмовая часть на боковых фасадах выделена портиками, завершается световым восьмериком с полуциркульным куполом.

Центральный алтарный придел полуциркульный в плане. С запада примыкает колокольня с тремя ярусами звона. Декоративное оформление строгое, в классицистическом стиле. Стены из большемерного кирпича, снаружи разделены пилasters, над входами устроены портики. Своды – коробовые и крестовые. Размеры в плане 39 x 15,9м.

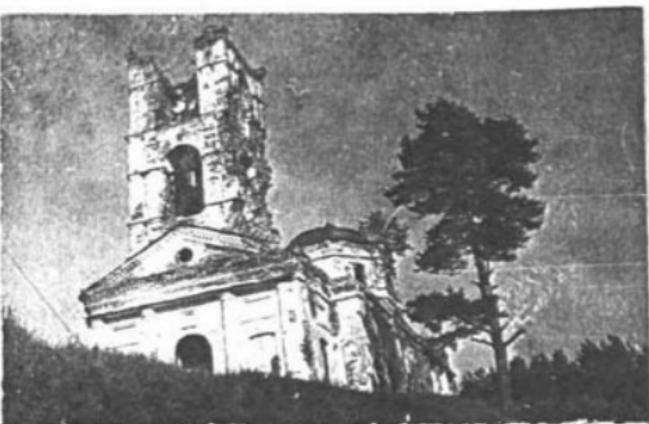
Фото или схематический план

Церковь сооружена из кирпича и оштукатурена, теплая, представляет собой здание в стиле позднего классицизма. Форма в плане симметричная, на продольной оси в направлении восток-запад расположены: алтарь, храмовое помещение, трапезная и колокольня с проходом под ней. Основной объем, наиболее широкий, объединяет трапезную, кафоликон и два алтарных придела.

Храмовое помещение акцентировано двумя портиками на 4-х полуколоннах по северному и южному фасадам, завершается световым восьмериком, покрытым куполом. Центральный алтарный придел полуокруглый в плане, колокольня с тремя ярусами звона. Декоративное оформление строгое: углы здания и стены украшены полуколоннами, пилястрами, стены венчают сложный карниз. Переконы и своды обрушены, интерьеры утрачены.
