## ПАСПОРТ

I. НАИМЕНОВАНИЕ ПАМЯТНИКА ЧАСОВНЯII. ТИПОЛОГИЧЕСКАЯ  
ПРИНАДЛЕЖНОСТЬ

Карельская АССР, Пряжинский район,

Эссойдский с/с, д. Сяргидехта, в 15 км от п. Эссойда

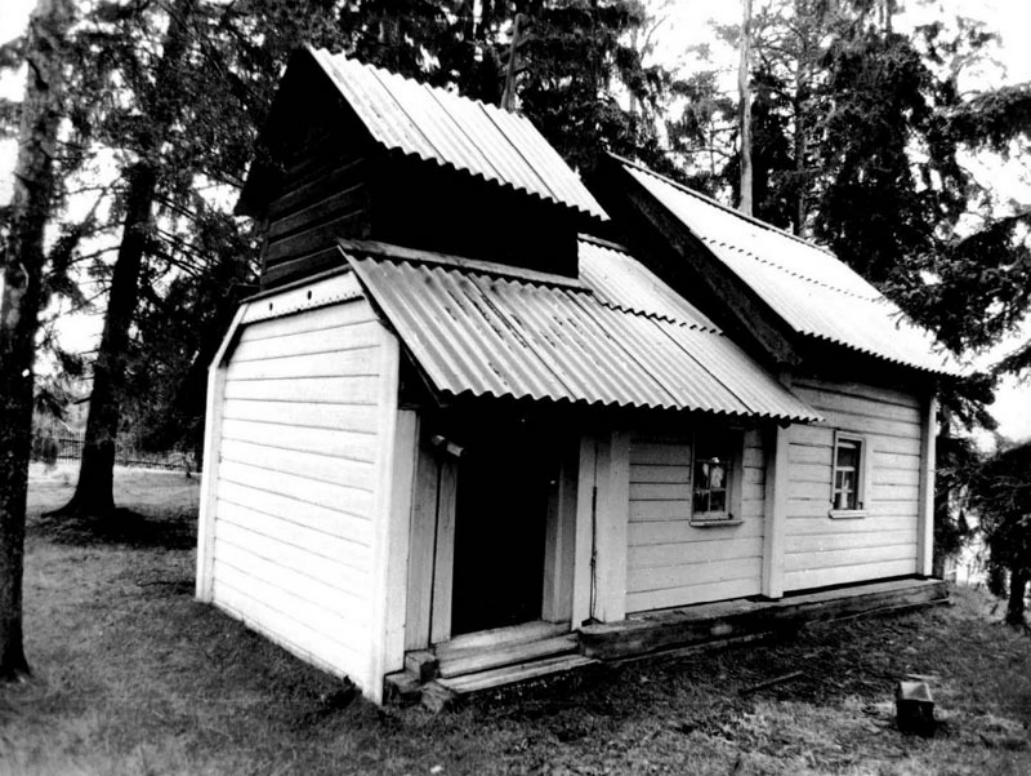
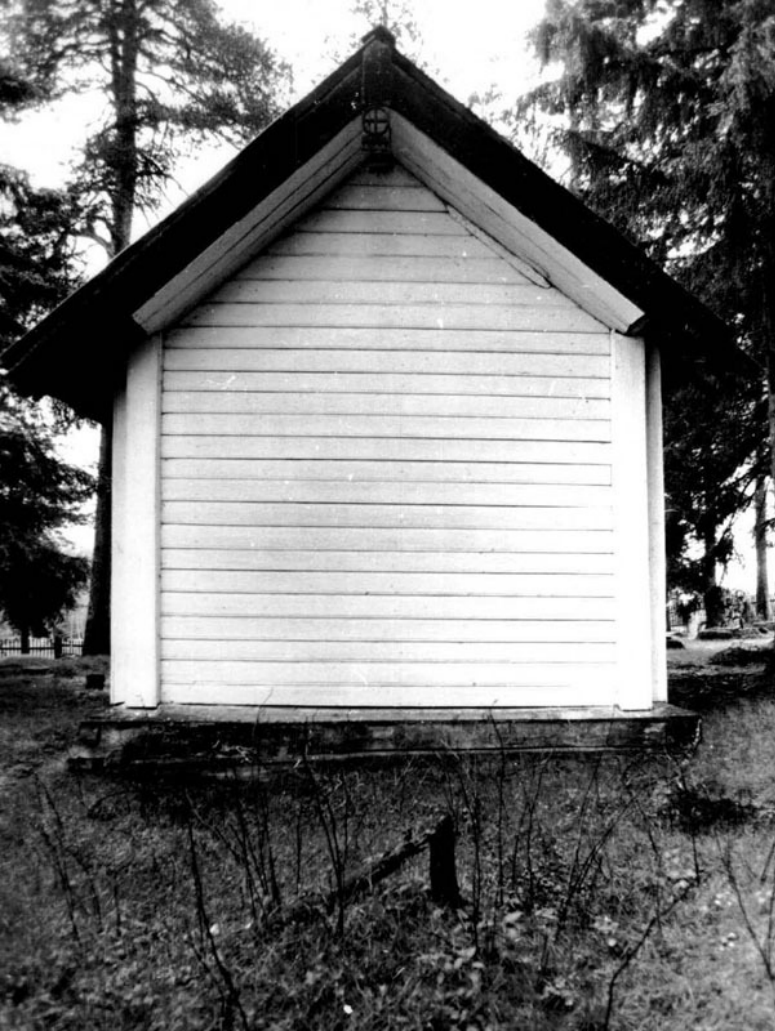
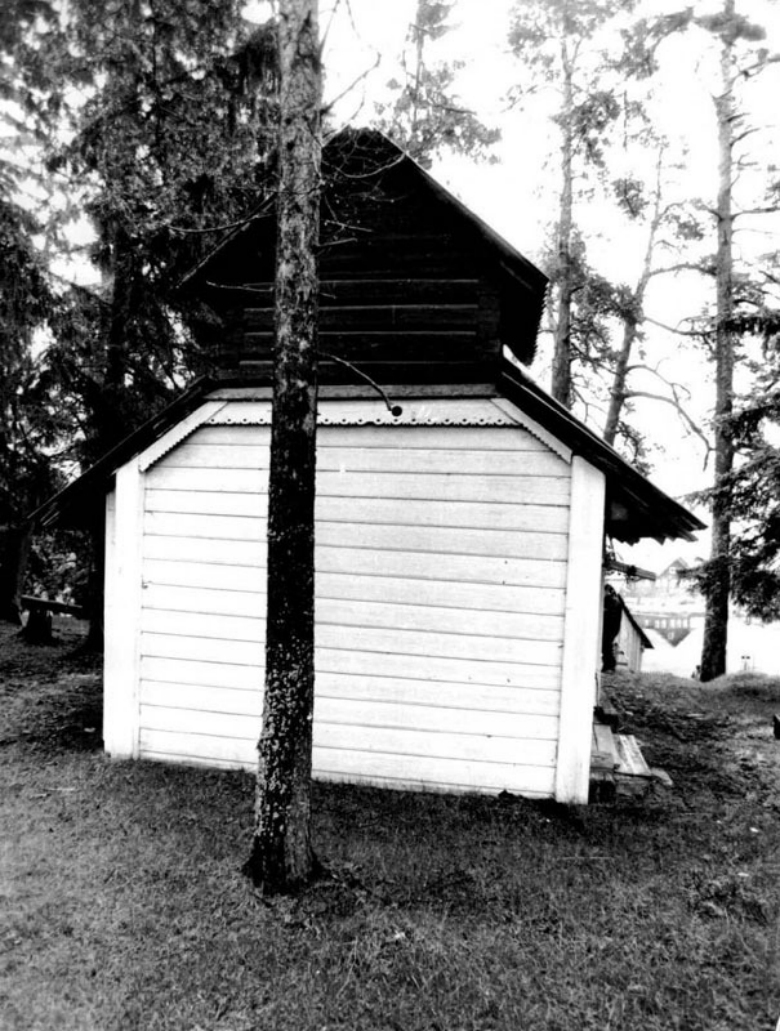
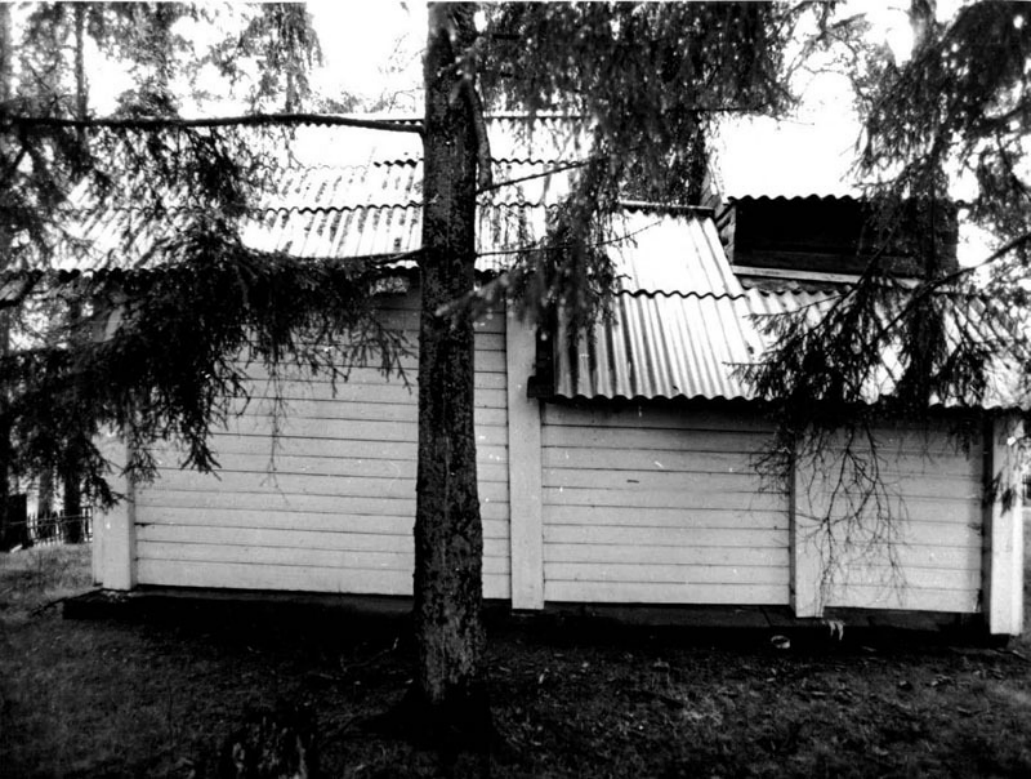
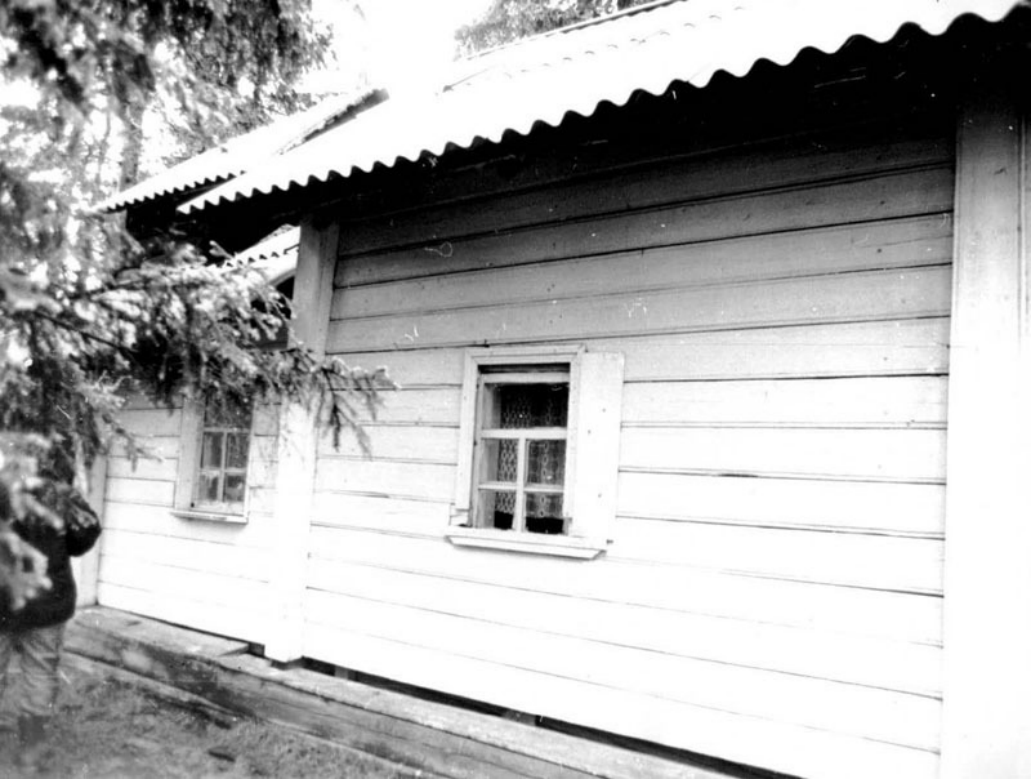
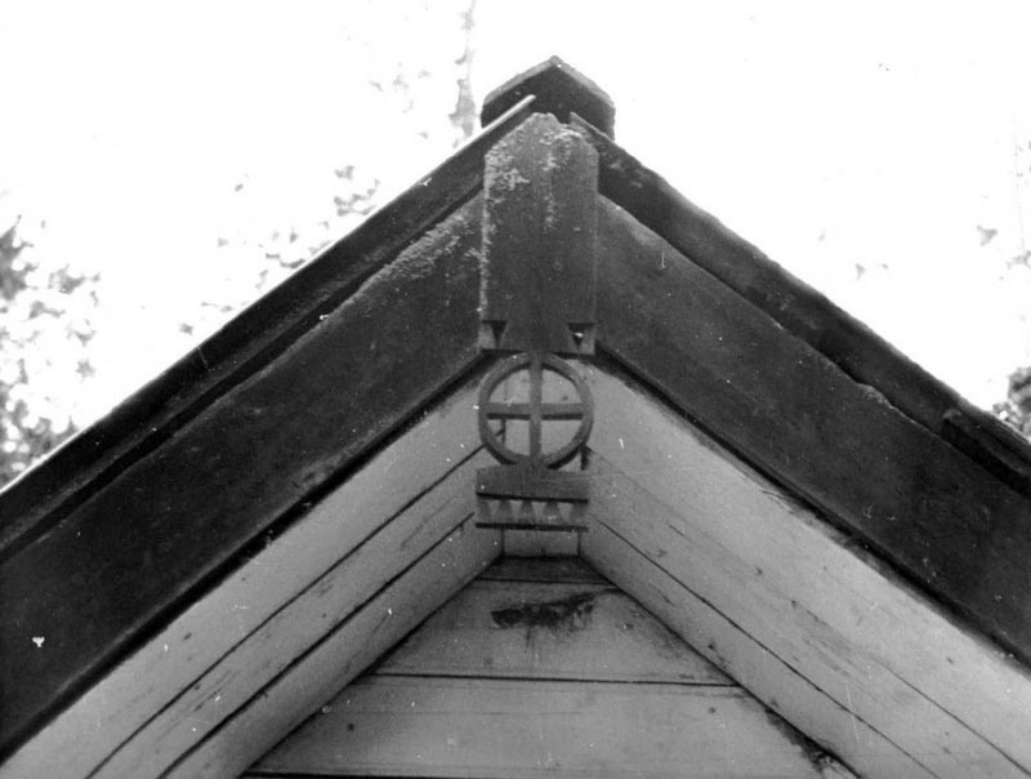
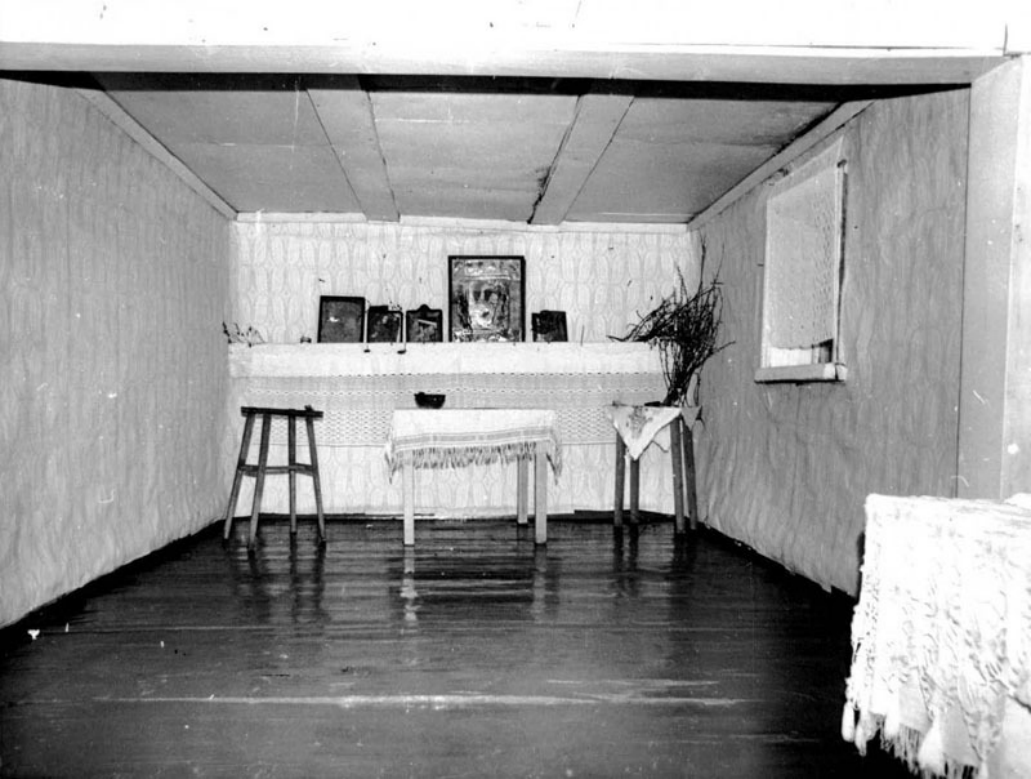
Вкладыш I  
д. Сяргилахта  
Пряжинский район  
Карельская АССР  
Часовня

Окна трехкосячатые с сопряжением косяков " в ус". Верхняя колода с заплечиками, нижняя - имитация подоконника в бревне.

Дверь, ведущая из сеней в часовню - трехкосячатая с сопряжением косяков " в ус" и скруглением внутренних углов.

Верхняя колода с заплечиками, нижнее бревно-порог имеет имитацию зеркального изображения вершника.

Солея, иконостас, клиросы в интерьере отсутствуют.

Конструкция крыши - слеговая. Покрытие из двухслойного теса и шифера.

Размеры в плане 7,5х3,6м.

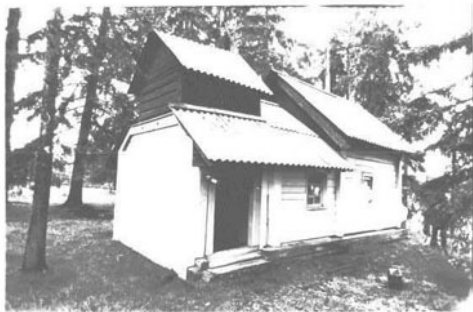
Фото или схематический план

Расположена в центре деревни, активная доминанта.

Часовня двухчастная, состоит из храмового помещения и сеней. Храмовое помещение образовано за счет объединения трапезной и моделини путем растески внутренней перегородки.

Прямоугольное в плане здание имеет более высокий объем первоначального храмового помещения, покрытого двухскатной крышей и примыкающий к нему с запада объем трапезной с сенями, объединенными под общей двухскатной крышей. Над сенями возвышается небольшой сруб-основание колокольни, покрытие на два ската.

Стены рублены "в обло", снаружи обшиты. Декоративные элементы с простой резьбой. Окна и дверь - трехкосячатые с заплечиками и сопряжением "в ус".

Размеры в плане 7,5х3,6 м.
