### ПАСПОРТ

I. НАИМЕНОВАНИЕ ПАМЯТНИКА Церковь Петра и Павла

1696 год

IV. АДРЕС (местонахождение) ПАМЯТНИКА Карельская АССР, Беломорский район, село Вирма (18 км от пос. Суиский посад)

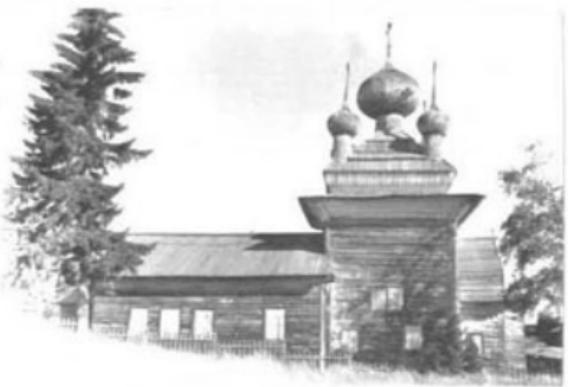
Фото или схематический план

Расположена на кладбище в стороне от жилой застройки. Относится к двухосным кубоватым церквям с высотно выделенной храмовой частью. Состоит из двух разнотипных временных объемов (храмовая часть, алтарь—1969 г.; трапезная, крыльцо—1909). Крыша трапезной и крыльца—двускатная; полици четверика из красного теса; куб покрыт гонтом. Над пятистенным алтарем установлена бочка с покрытием из гнутых досок. Стены четверика и алтаря с повалами. Наиболее выразителен и параден восточный фасад, сохранившийся почти без изменений.

Планировка анфиладная. Стены изнутри обшиты тесом. Потолки горизонтальные, на разных уровнях. оконные коробки старой части 3-х косящатые с заплечиками и без них. Перед алтарем — солея.

Декоративное оформление. Резные внутренние столбы; причелины лемех, гонт, красный тес. Стены из бревен, обшиты тесом; кровли деревянные. Размеры в плане 12,7x27,4м. Редкий для Карелии тип храма. Характеризует определенный этап в развитии деревянного зодчества.
