ПАСПОРТ

I. НАИМЕНОВАНИЕ ПАМЯТНИКА Ильинская церковьII. ТИПОЛОГИЧЕСКАЯ
ПРИНАДЛЕЖНОСТЬ

I. НАИМЕНОВАНИЕ ПАМЯТНИКА Церковь Илии Пророка.

УЧЕТНАЯ КАРТОЧКА
Церковь Илии Пророка.

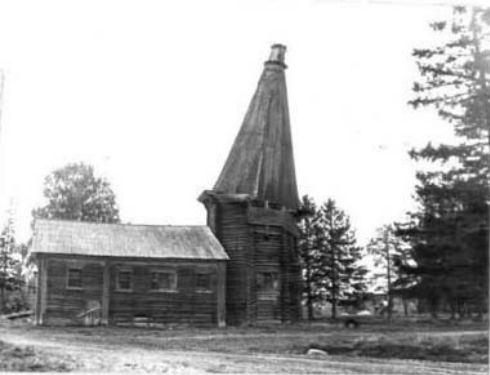
Фото или схематический план

Деревянная Ильинская ц-вь расположена на площади в центре села. Сооруженная в 1622 г., она принадлежит к сравнительно немногочисленной в Каргополье группе восьмигранных шатровых храмов и является наиболее ранним образцом этого типа культовых построек в бассейне Онеги. По сравнению с более поздними аналогичными храмами, Ильинская ц-вь обладает сравнительно небольшими размерами и более стройными, вытянутыми пропорциями объемов. Не сохранившейся алтарный прируб был покрыт бочкой. С запада, севера и юга, первоначально, располагалась открытая галерея.

Примыкающая к церкви трапезная с порталом пристроена в 1879 г.

В интерьере храм перекрыт "небом". Ильинская перковь представляет значительный историко-архитектурный интерес, как один из примеров восьмигранного шатрового храма п.п. ХУП в. принадлежащего к древнейшему типу деревянных культовых сооружений.
