## ПАСПОРТ

I. НАИМЕНОВАНИЕ ПАМЯТНИКА Церковь Дмитрия Солунского

1826 г.

г. Каменка, ул. Советская, 38

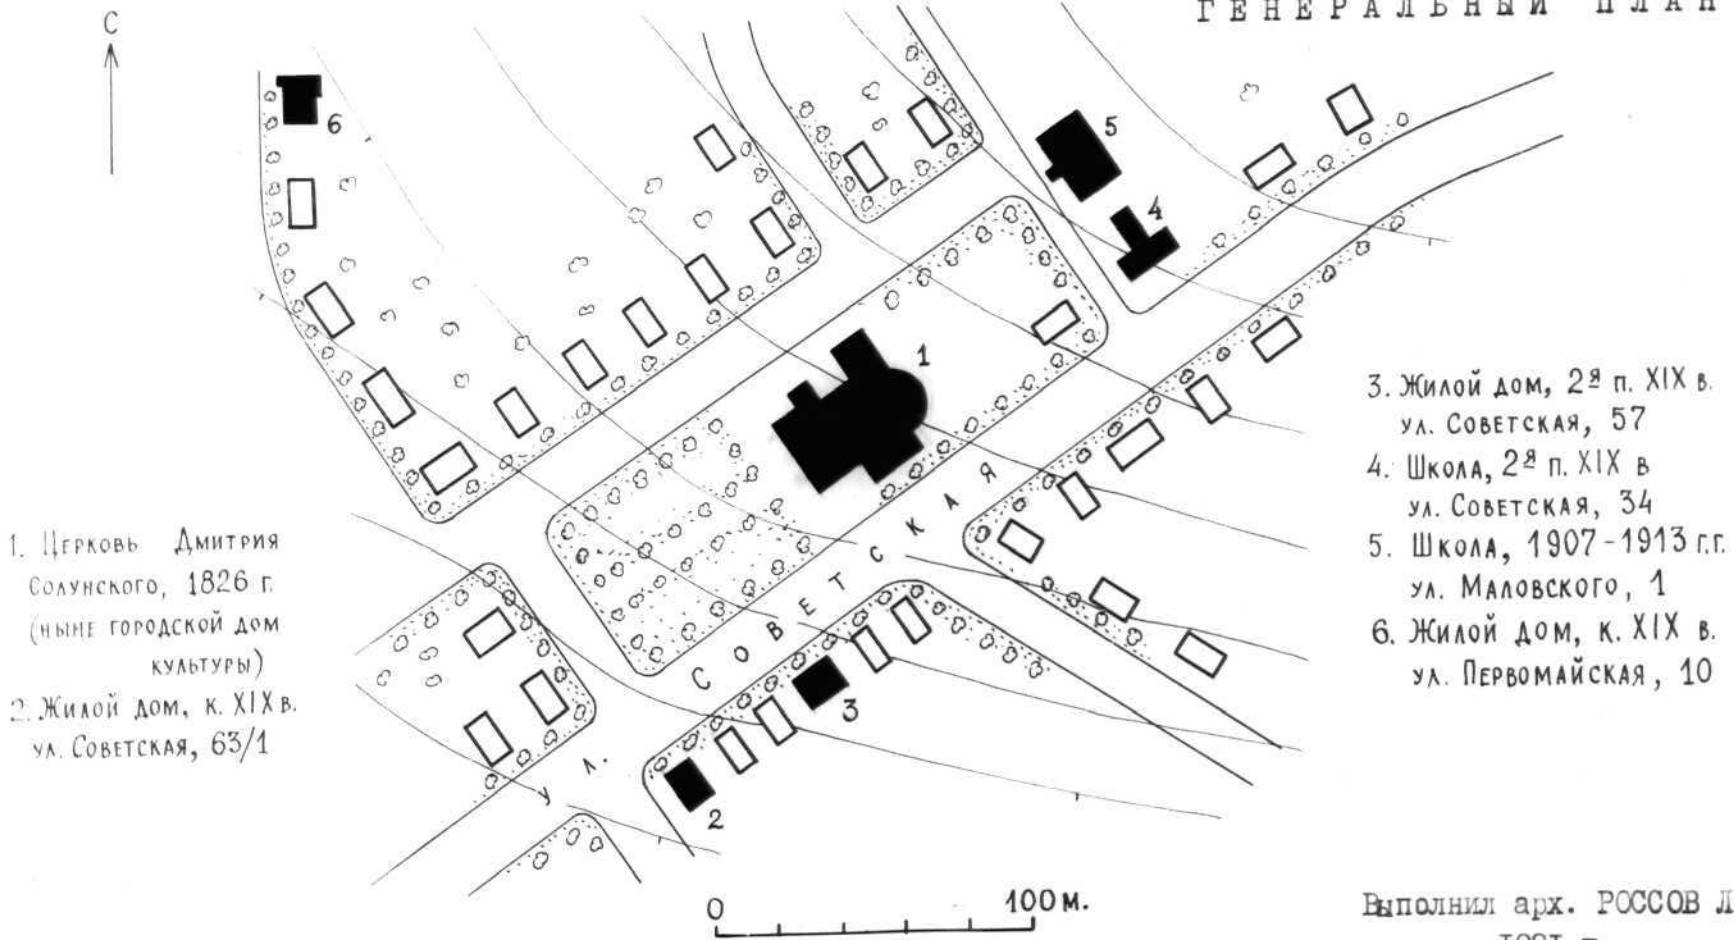
ГЕНЕРАЛЬНЫЙ ПЛАН

Здание расположено на одной из главных улиц города на возвышенном месте и хорошо просматривается с большей части территории, занятой городом, особенно со стороны долины реки Атмис.

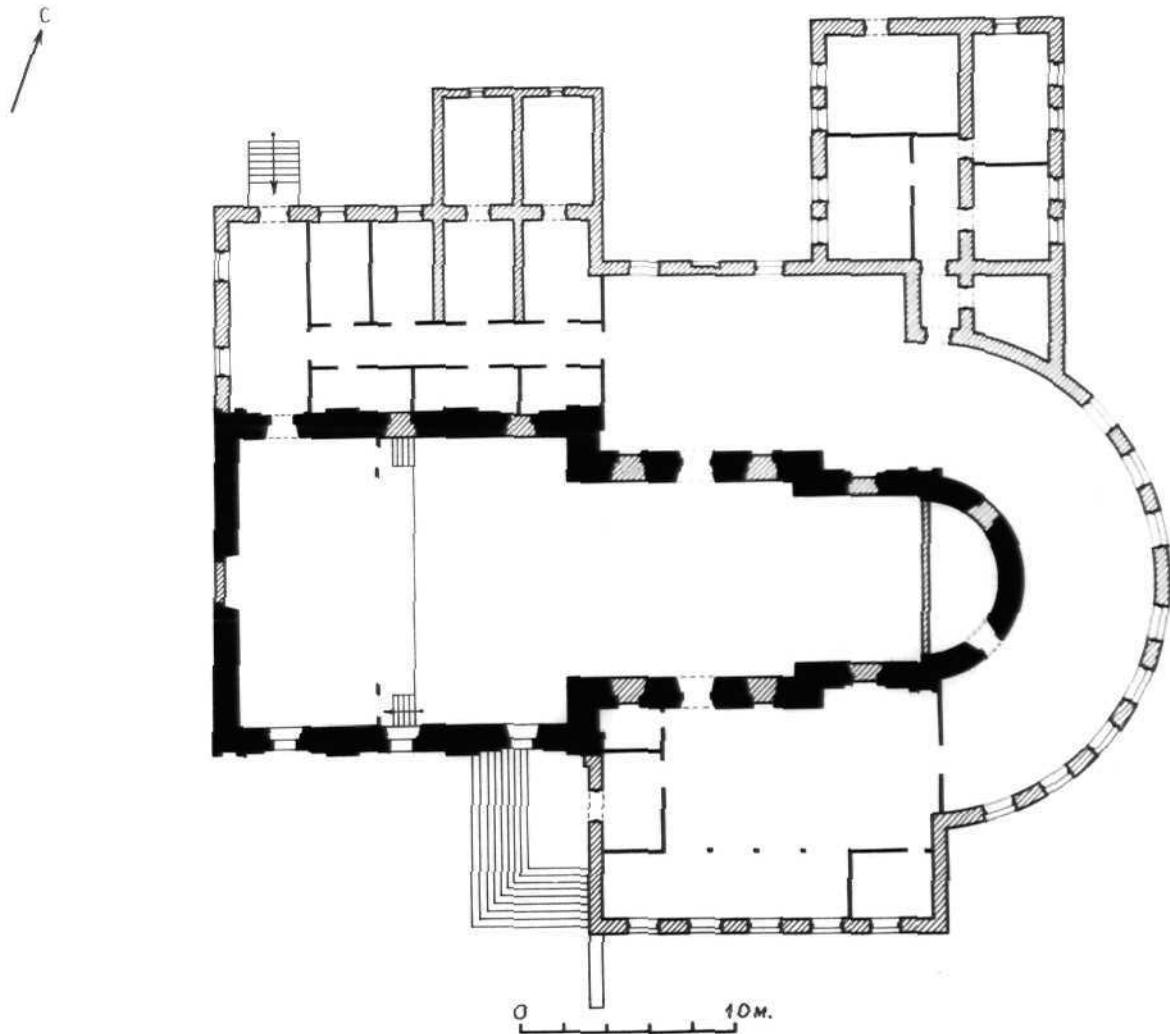
П Л А Н

Несмотря на сильно видоизменённый облик здания, план которого после перестройки стал сложным, и даже хаотичным, всё же наружный контур плана изначальной части, собственно церкви, читается на уровне карнизов, выступающих над кровлями многочисленных пристроек. План церкви представляет собой сложную фигуру из трёх основных частей, ступенчатообразно уменьшающуюся в направлении с запада на восток. Это три прямоугольника, последний из которых (восточный) заканчивается полукруглым апсиды. Средняя часть соответствует главному помещению церкви, — здесь стены имеют толщину до полутора метров, что говорит за то, что это было самой высокой частью здания, собственно храмом. Стены более обширной по площади трапециевидной уступают в толщине среднему помещению, и еще тоньше (до 1 м.) имеют толщину стены алтаря.

При перестройке здания и приспособлении его под дом культуры сделаны плоские перекрытия. Кровли железные, двускатные, ступенчатые. Полуротонда, пристроенная к алтарной части, имеет кровлю формы усеченного полуконауса.

Главный вход в здание располагается в западной стене южной пристройки. Со стороны интерьеров пристроек прослеживаются фрагменты архитектурного облика поверхности стен фасадов собственно церкви. (см. вкладыш)

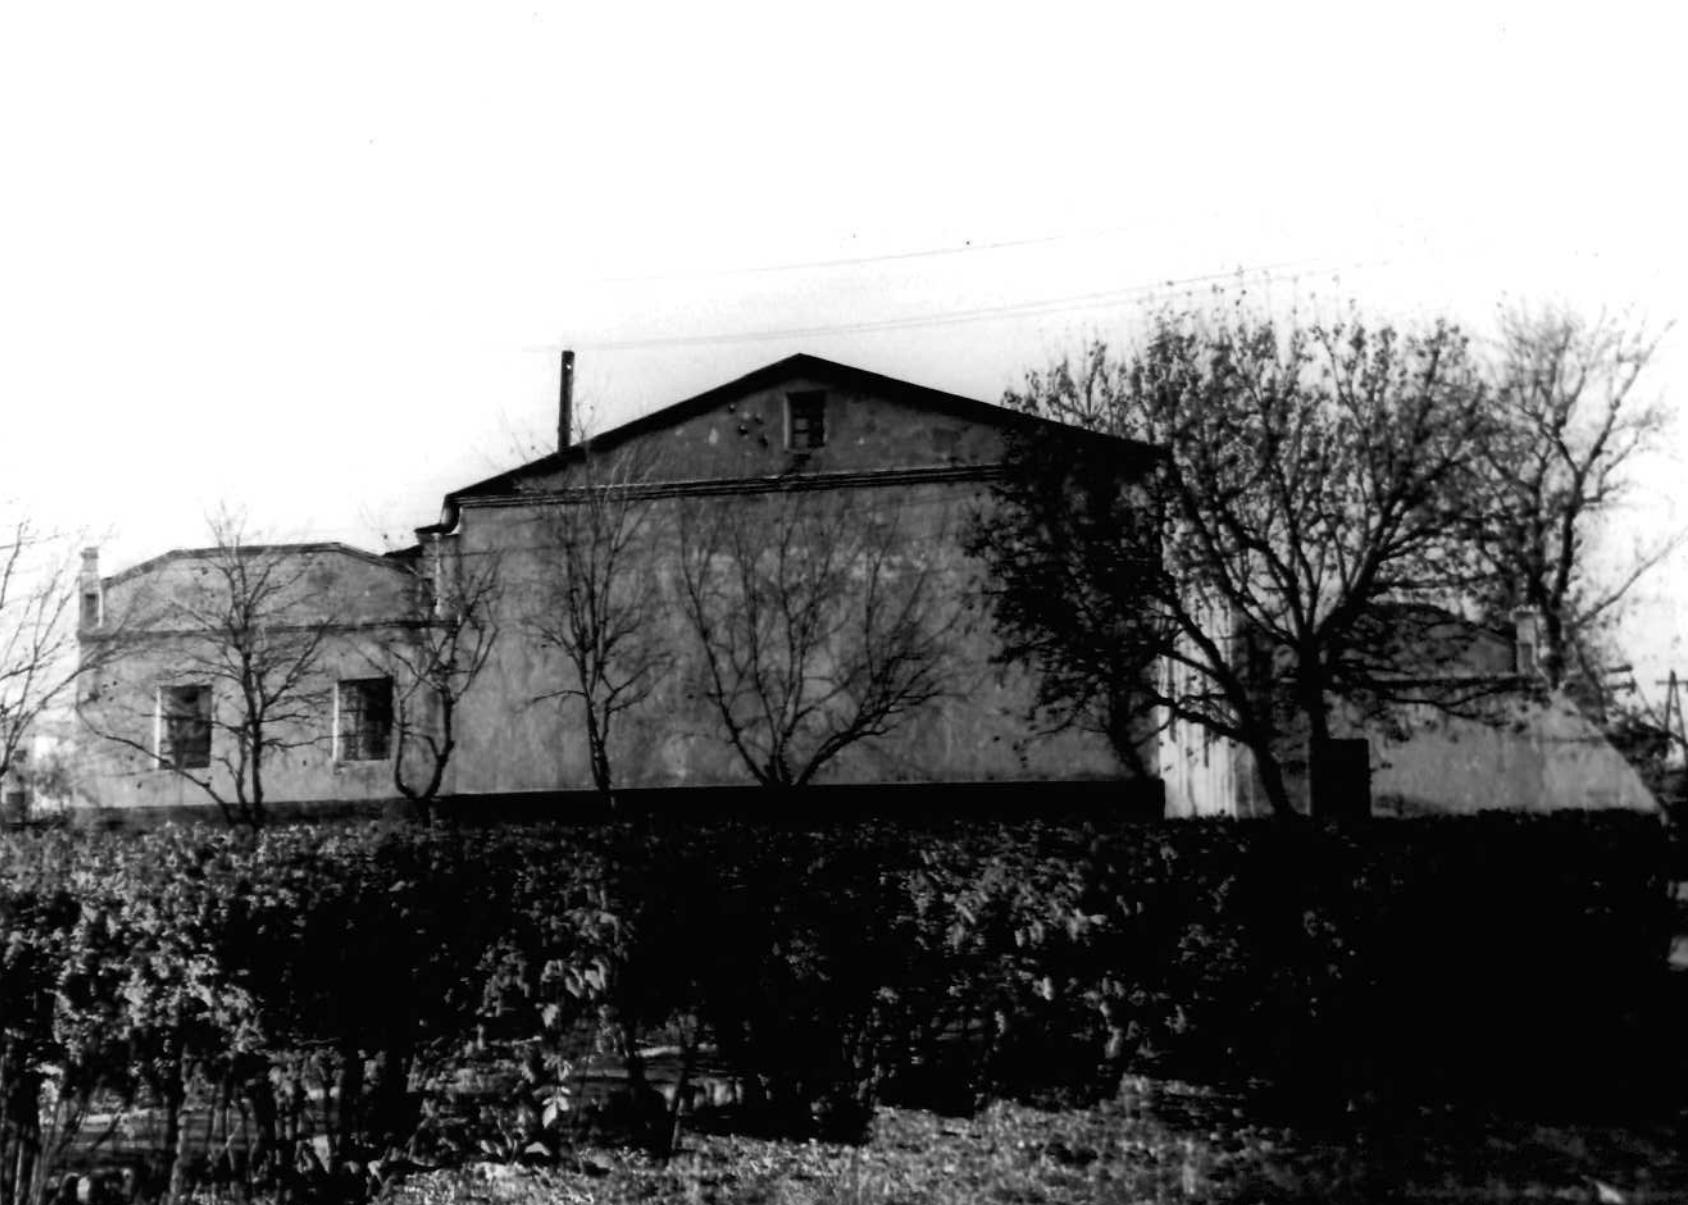
Пензенская область  
Каменский район  
г. Каменка  
ул. Советская, 38  
ЦЕРКОВЬ ДМИТРИЯ  
СОЛУНСКОГО, 1826 г.  
Западный фасад  
Россов Л.К. 1981 г.

Ул а) С улицы открыты для обозрения лишь два фасада трапезной - - западный и южный. Западный фасад в настоящее время представляется собой ровную плоскость стены, завершающейся пологим фронтонаом. Южный же фасад трапезной сохранил часть своего архитектурного оформления - лопатки, из которых угловая юго-западная снабжена филёнками со стрельчатыми окончаниями вверху и внизу. Эти лопатки делят фасад на три части, в каждой из которых имеется по окну, два из них заключены в плоские ниши с полуциркульными завершениями. Фасады здания оптуватурены. По штукатурке произведена побелка.

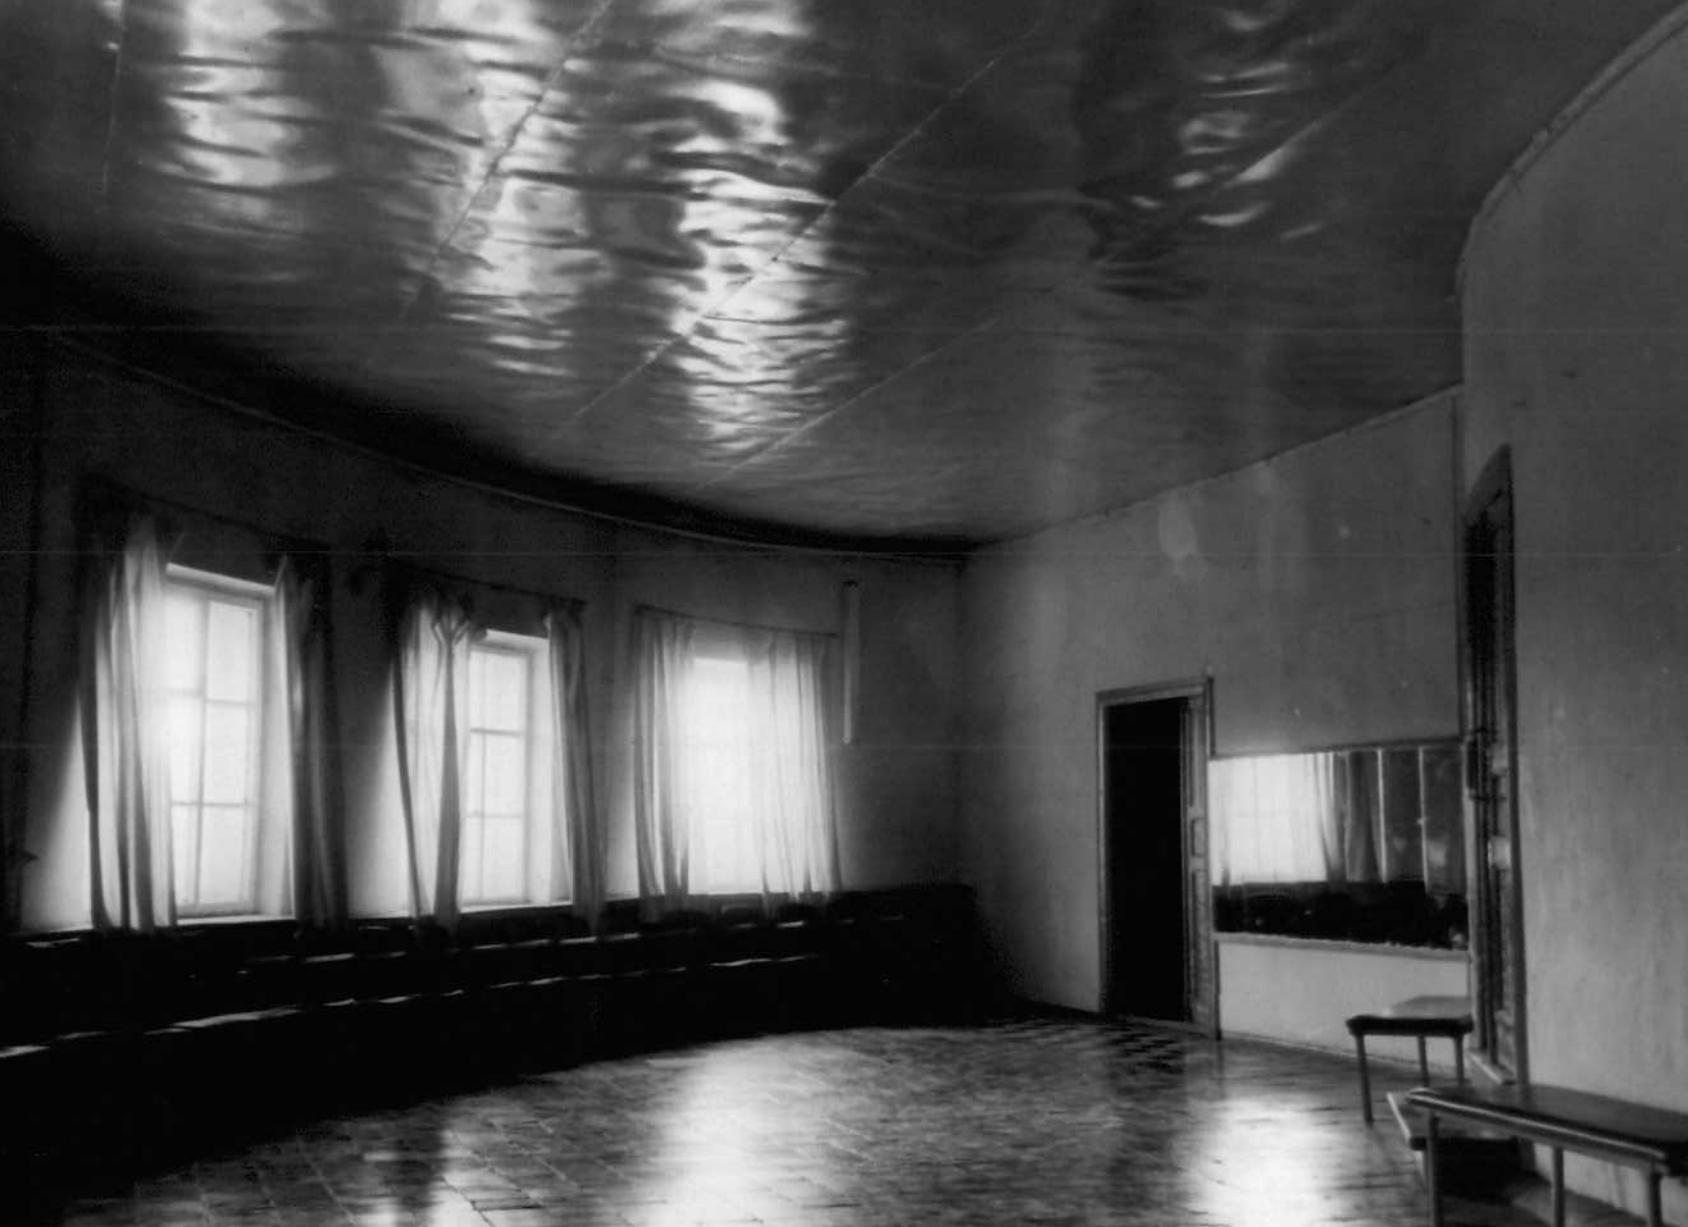
Общий вид с юго-запада

В 30-ые годы XX века памятник частично разобран и сильно перестроен. В результате здание лишилось своих верхних частей, к его фасадам с трёх сторон (с севера, востока и юга) сделаны пристройки.
