ПАСПОРТ

I. НАИМЕНОВАНИЕ ПАМЯТНИКА Дом жилой Кожевникова М.Д.

г.Пудож
Карелия
ул.Чапаева, 10
Дом жилой Кожевникова М.Д.

УЧЕТНАЯ КАРТОЧКА

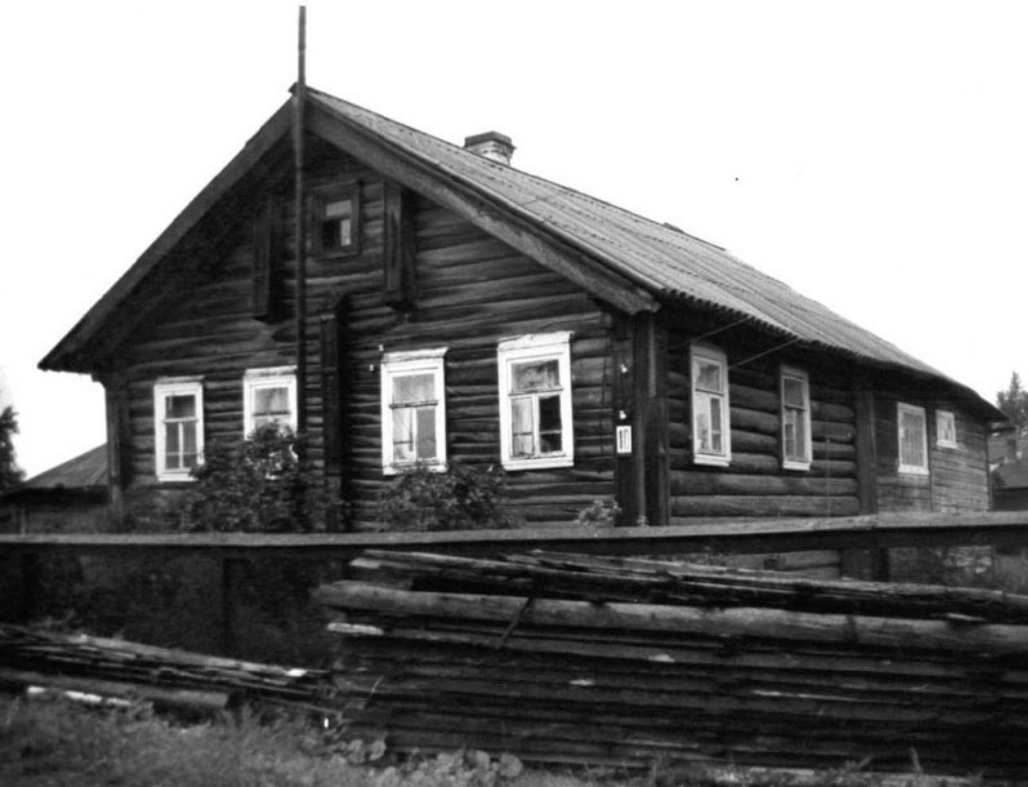
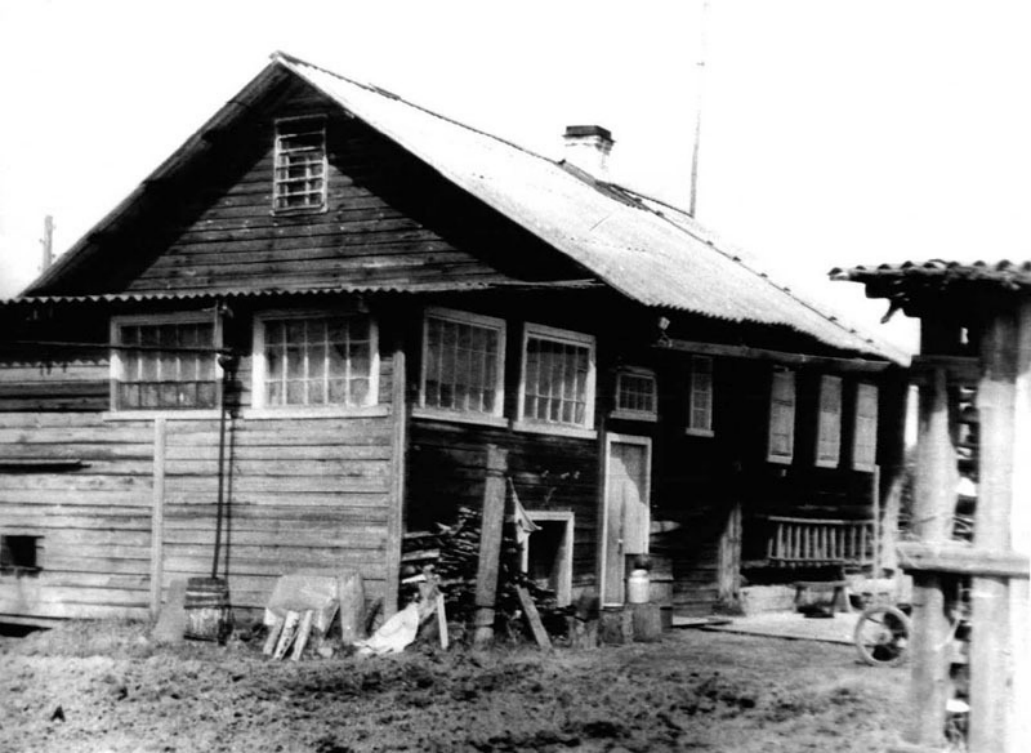
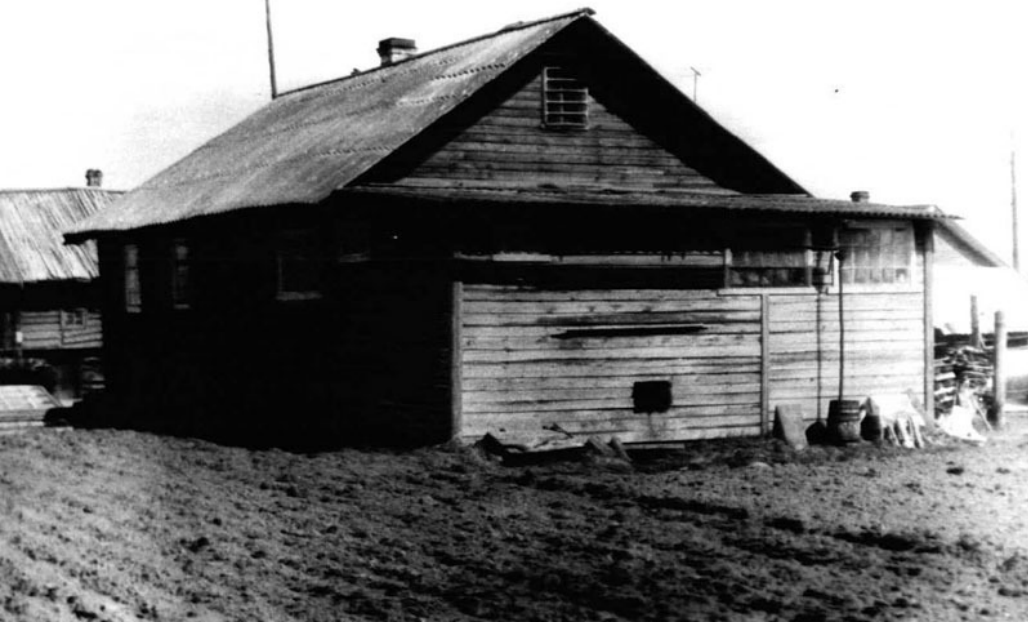
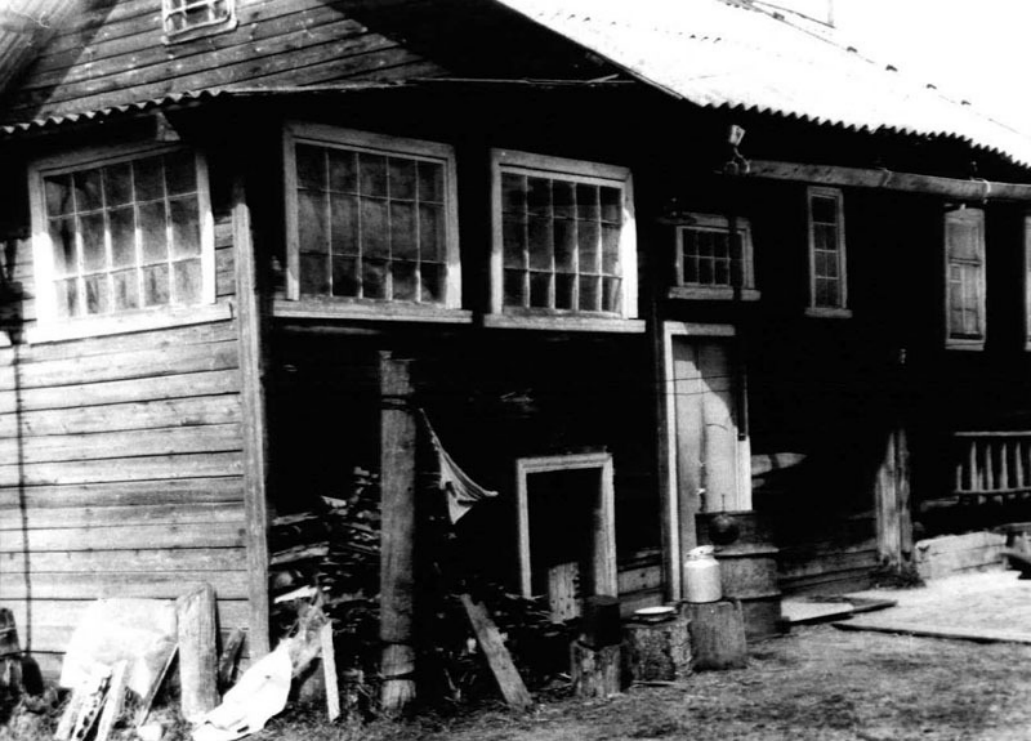
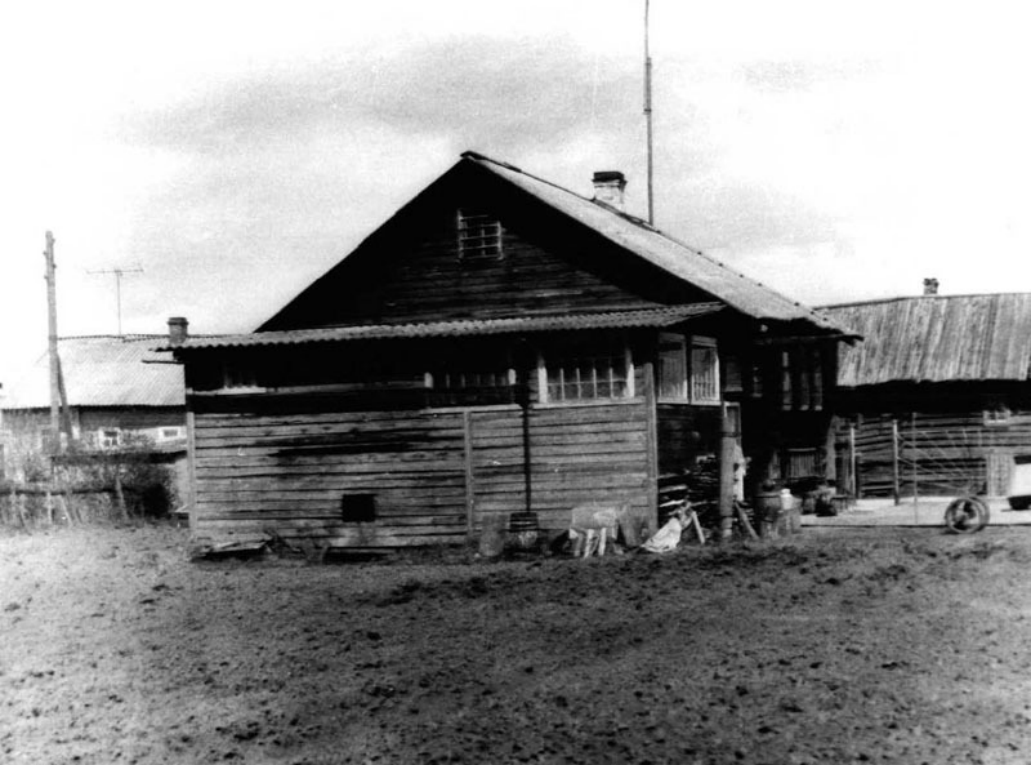
асимметрично расположены три окна, а внизу прорезано окно для чистки хлебов.

Жилая часть дома представляет собой пятистенок с продольным перерубом, к которому примыкают двухэтажные сени с лестницей. В бывших помещениях избы и горницы устроены дощатые перегородки, делящие их на две комнаты.

В хозяйственную пристройку из сеней ведет дверь. Здесь, вдоль восточной стены, расположены хлева, на северном - ворота.

Стены изнутри отесаны, оклеены обоями. Перекрытия дощатые по прямоугольным балкам.

Размеры в плане 9,0х15,2 м.

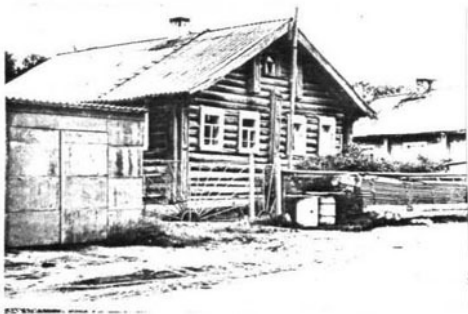
Фото или схематический план

Дом деревянный, одноэтажный, на высоком подклете. Прямоугольный в плане объем жилой части рублен "в обло", покрыт двухскатной самцово-слеговой кровлей с шиферным покрытием по дороженному тесу. Со стороны двора примыкает каркасно-обшивная хоз. постройка с односкатной крышей. Стены снаружи не обшиты. Выпуски бревен оформлены пилястрами из накладных профилированных элементов. Главный фасад торцовый, симметричный на 4 окна, разделенных посередине перерубом. В уровне самца-окно чердака между двух перерубов, оформленных как пилястры. Наличники простые из профилированной доски. Свесы кровель подшиты, поддерживаются двойными резными кронштейнами. Причелины с выкружкой на конце, полотенце из двух кругов с кистями. Воковые фасады без декоративного оформления. Размеры в плане
