П А С П О Р Т

I. НАИМЕНОВАНИЕ ПАМЯТНИКА Погост Верхний Мудьег. Колокольня.

1787 год.

IV. АДРЕС (местонахождение) ПАМЯТНИКА Архангельская область, Онежский район, село Верхний Мудьег. Проезд от города Онеги автобусом до с. Порог — 20 км, далее теплотрассой до пристани Мудьег — 30 км, далее пешком — 7 км.
(АССР, край, область, район, автономная обл.)

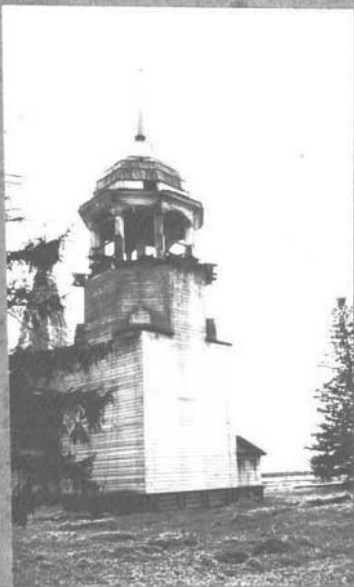
Фото или схематический план

Деревянная колокольня расположена в центре территории погоста. Двухэтажное, рубленое из бревен, перевязанных в "соло" сооружение обшито половым тесом. Квадратный в плане ступо нижнего яруса колокольни поддерживает низкий восьмигранный, грани которого, ориентированные по сторонам света, составляют единую плоскость с фасадами четверика. Платформа яруса над восьмигранником, покрытая пучинистой кровлей со шпилем, соединяется со в.п. ХІХ в. Яруса прорезаны несколькими окнами.

Основание колокольни разделено бревенчатой отеной на два изолированных помещения. На звон ведет маршевая лестница.
