П А С П О Р Т

I. НАИМЕНОВАНИЕ ПАМЯТНИКА Сторожка Сретенского монастыря.II. ТИПОЛОГИЧЕСКАЯ
ПРИНАДЛЕЖНОСТЬ

Владимирская обл., г. Горохолец. Автострада "Москва-Горький".Советская ул. 5V. ХАРАКТЕР
СОВРЕМЕННОГО
ИСПОЛЬЗОВАНИЯ

СОЮЗНАЯ РЕСПУБЛИКА РСФСР Мин. Культ. Гос. инспекция по охране памятниковАдрес Владимирская обл., г. Гороховец.
(АССР, край, область; район, автономная обл.; национальный округ; населенный пункт)УЧЕТНАЯ КАРТОЧКА
Торожка Сретенского монастыря.

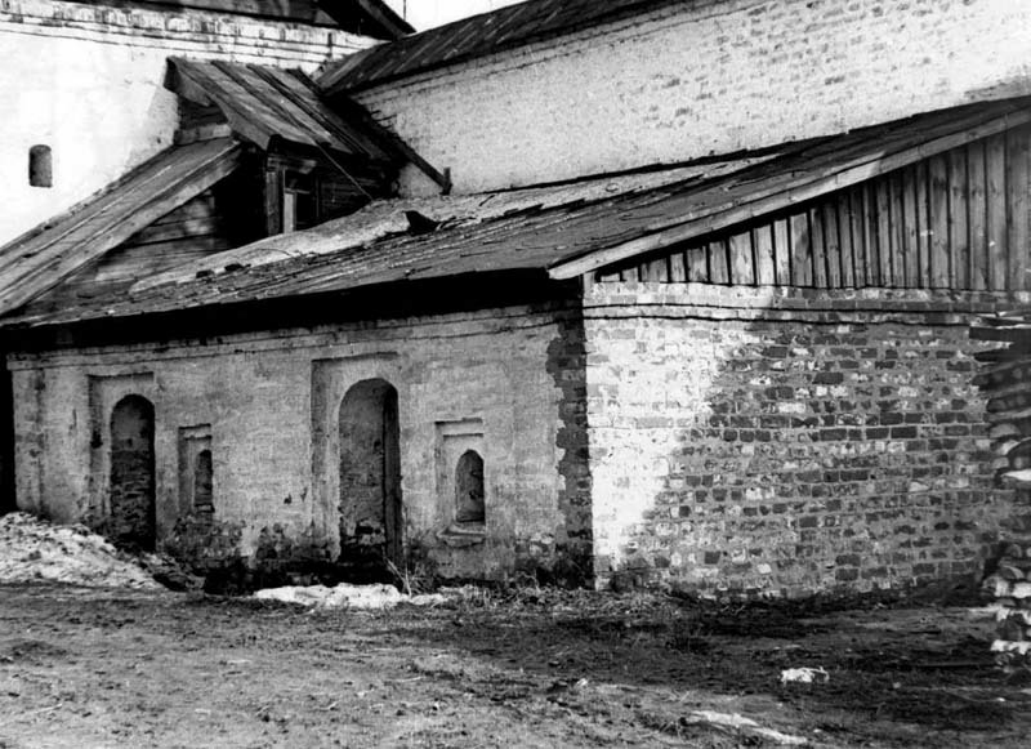
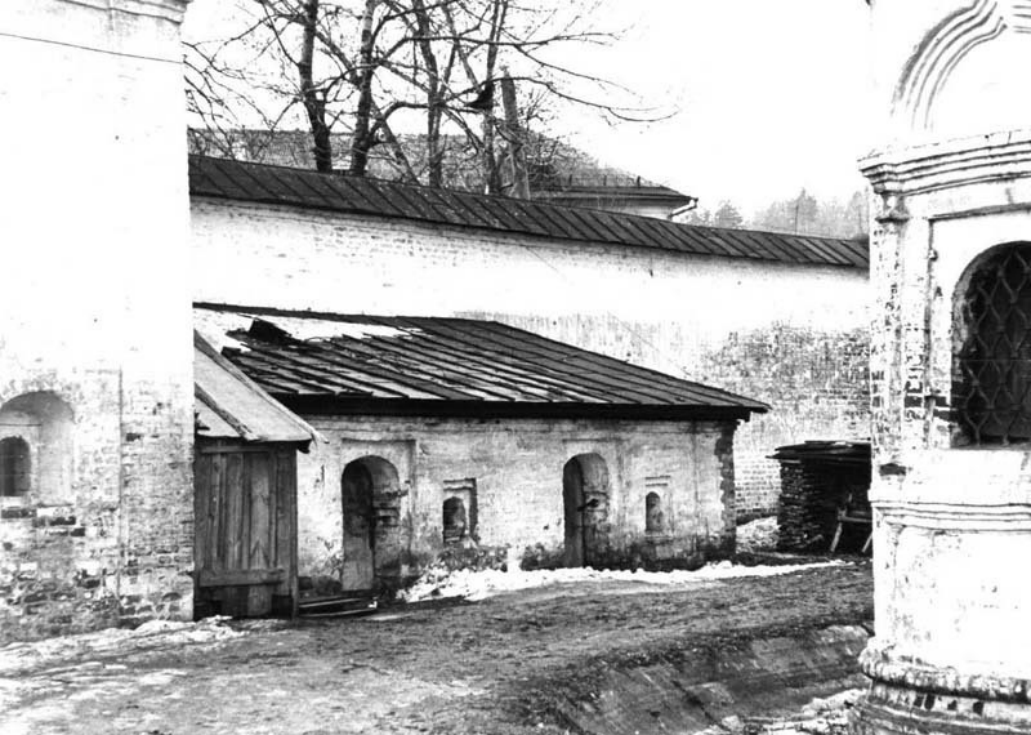
Сторожка расположена в южной части территории монастыря рядом с богадельней. Поставлена вплотную к западному фасаду. Основным же южным фасадом вплотную примыкает к монастырской стене. Открытыми остаются у сторожки лишь два фасада — западный и северный.

Это одноэтажное низкое / ниже первого этажа богадельни / кирпичное здание, вытянутое вдоль монастырской стены по оси восток-запад. Два идентичных прямоугольных в плане помещения этого здания перекрыты коробовыми сводами, перекинутыми с востока на запад, имеют по одной двери и одному склпу. Покрыты общей железной односкатной кровлей. Полы их выложены камнем. Углы закреплены дощатками. Маленькие лучковые оконные и дверные проемы заглублены в прямоугольные неглубокие ниши. Плоскость стены заканчивается простоящим карнизом. Сторожка сложена из кирпича размером 290х80х145 мм. Побелена внутри и с фасадов по кирпичу.
