П А С П О Р Т
 НА ПАМЯТНИК АРХИТЕКТУРЫ

Новый охранный №	Старый охранный №	Наименование и адрес памятника	Основная дата памятника
		Жилой корпус /Келии/ д. Белопесоцкий м-р ст. Белопесоцкий, Моск.-Донд. ж.д. Ступинский р-он; Московск. обл.	XVIII - XIX в.

А К Т

УЧЕТНАЯ КАРТОЧКА

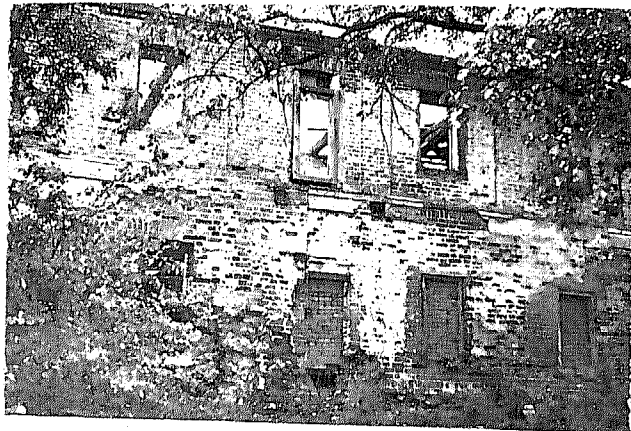
Фото или схематический план

Первый этаж колоды выстроен в начале XVII века. Второй надстроен в середине XIX века. Кирпичный двухэтажный корпус с запада примыкает к Сергиевской церкви, включен в систему сооружений, составляющих стену монастыря, между трапезной Сергиевской церкви и юго-западной башней монастыря. В плане - это вытянутый прямоугольник несколько нецелильной формы. Внутренняя планировка секционная. Здание является типичной гражданской постройкой XVII-XIX вв., входит в состав застройки монастырского комплекса.
