ПАСПОРТ

I. НАИМЕНОВАНИЕ ПАМЯТНИКА Хлев с сеновалом

IV. АДРЕС (местонахождение) ПАМЯТНИКА Карельская АССР, Калевальский р-н,
(АССР, край, область, район, автономная обл.,
д. Тихозеро (46 км от Калевалы до оз. Пистоярви, далее 14 км по озеру)
национальный округ; населенный пункт; путь подъезда)

УЧЕТНАЯ КАРТОЧКА

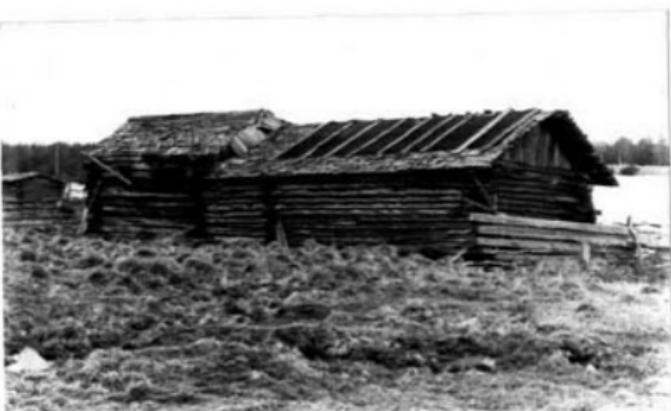
Фото или схематический план

Краткое описание

Отдельно стоящий хлев-сеновал – традиционная хозяйственная постройка северных карел XIX века.

Объемно-планировочная структура образована расположенными по одной оси разновысокими срубами хлева и сеновала. Сруб хлева рублен в "обло" из круглого леса, покрыт двухскатной стропильной крышей с обрешеткой из жердей и драночным покрытием.

Сеновал сложен из тонкомерного леса с прозорами. Главный фасад обращен на озеро, имеет в середине дощатую дверь, два небольших окна типа продухов на хлеве.

Фасады простые, без декоративных элементов. Полы и потолки в хлeve из плах по балкам, утеплены. Дверь в хлев внутренняя, со стороны сеновала – двухкосящая, дощатая на шпонках.
