П А С П О Р Т

I. НАИМЕНОВАНИЕ ПАМЯТНИКА Усадьба Медно-Власово. Главный дом.

кон. XVIII — нач. XIX вв.

IV. АДРЕС (местонахождение) ПАМЯТНИКА Московская область, Шелковский район,
(АССР, край, область, район, автономная обл.,

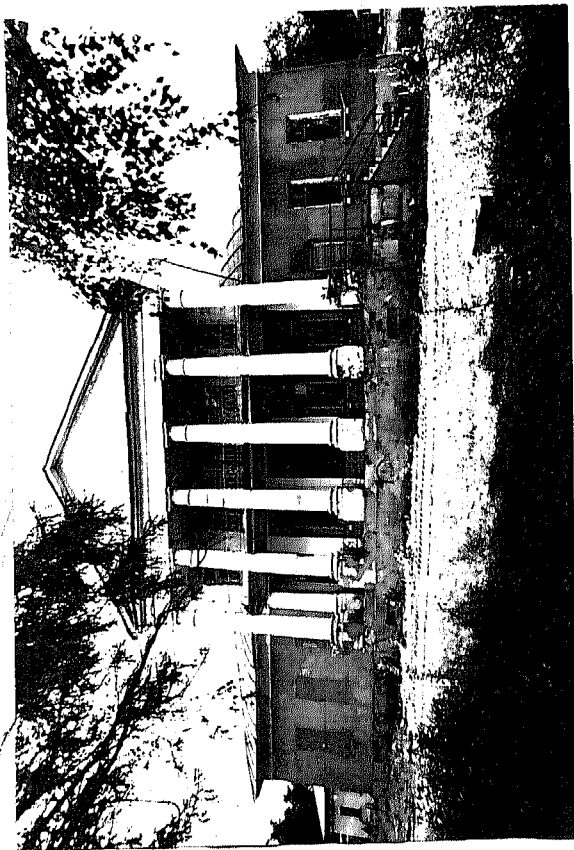
Фото или схематический план

Кирпичный оштукатуренный главный дом в усадьбе Медно-Власово выстроен, по-видимому, к кон. XIX в. и перестроен в стиле

ампир.

П-образный в плане компактный одноэтажный объем завершен поперечным мезонином над центральной частью. Парковый фасад, обращенный к реке, украшен шестиколонным белокаменным портиком. Боковые стены мезонина — деревянные. Стройные прямоугольные окна сохранили белокам. подоконники с консолями. Из б. камня выполнен карниз. Первоначально здание имело анфиладную планировку вдоль паркового фасада. Некоторые капитальные стены утрачены. Перекрытия — деревянные.
