ПАСПОРТ

I. НАИМЕНОВАНИЕ ПАМЯТНИКА Здание б. районного комитета РКП(б), где он размещался в 1919г.

IV. АДРЕС (местонахождение) ПАМЯТНИКА Пермская обл., Горнозаводский р-н., пос. Бисер, ул. Октябрьская 13. От ж.д. ст. Бисер 15 км, автобусное сообщение
(АССР, край, область, район, автономная обл., национальный округ; населенный пункт; пути подъезда)

ПЕРМСКАЯ ОБЛ., ГОРНОЗАВОДСКИЙ Р-Н, ПОС. БИСЕР
УЛ. ОКТЯБРЬСКАЯ 13, ЗДАНИЕ Б. РАЙКОМА, 60 Е ГОДЫ XIX В

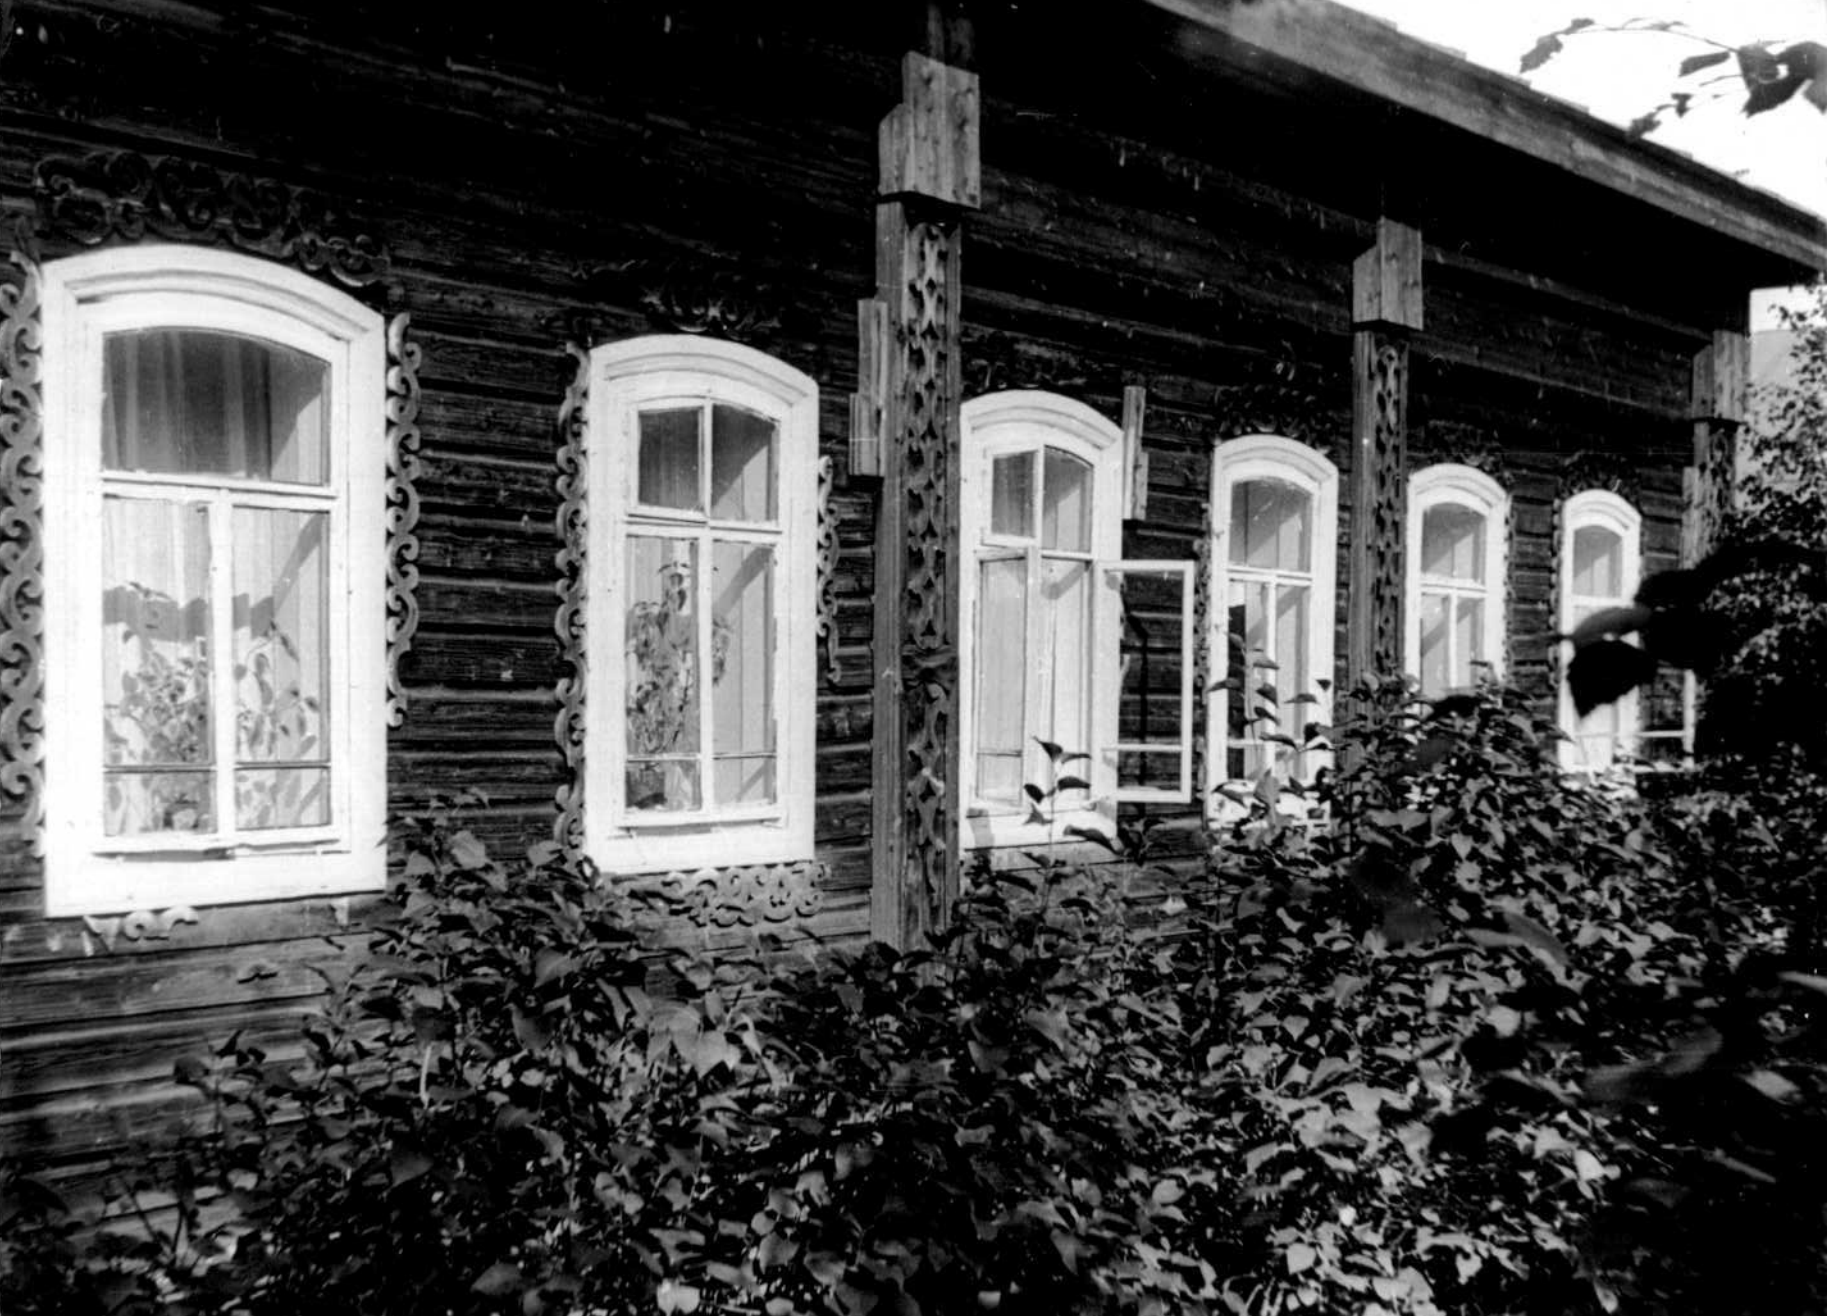
Лермонтов сиб., Горнозав. р-н пос. Бисер
ул. Октябрьская 13, Завещ. д. покойника РКН/69
(Министерство Восточн. Дел XIX в.) Отдел фотод. Сем. Восточн.
1976 г.

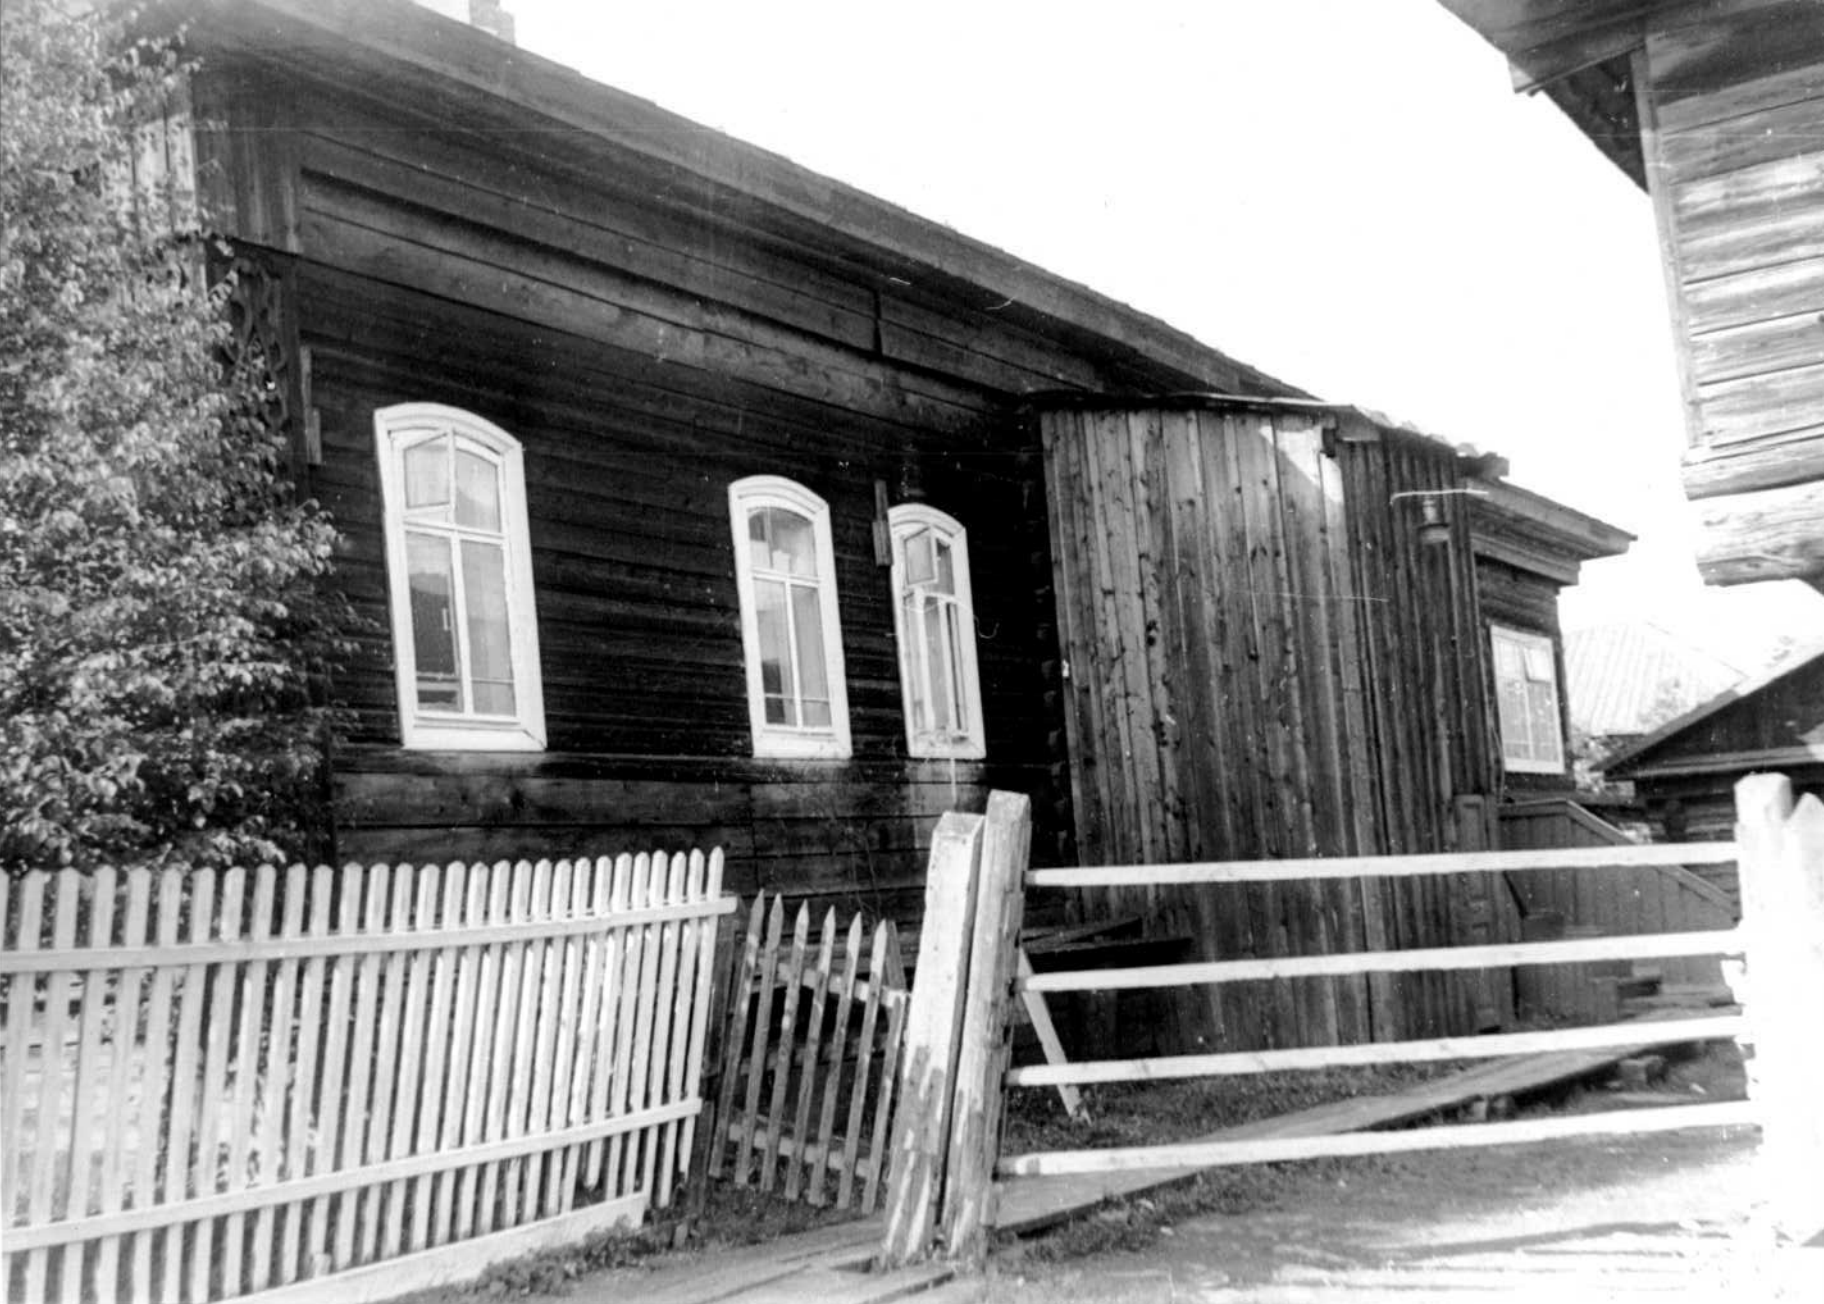
Восточный фасад, Рамы Восточная В.Б
1976г

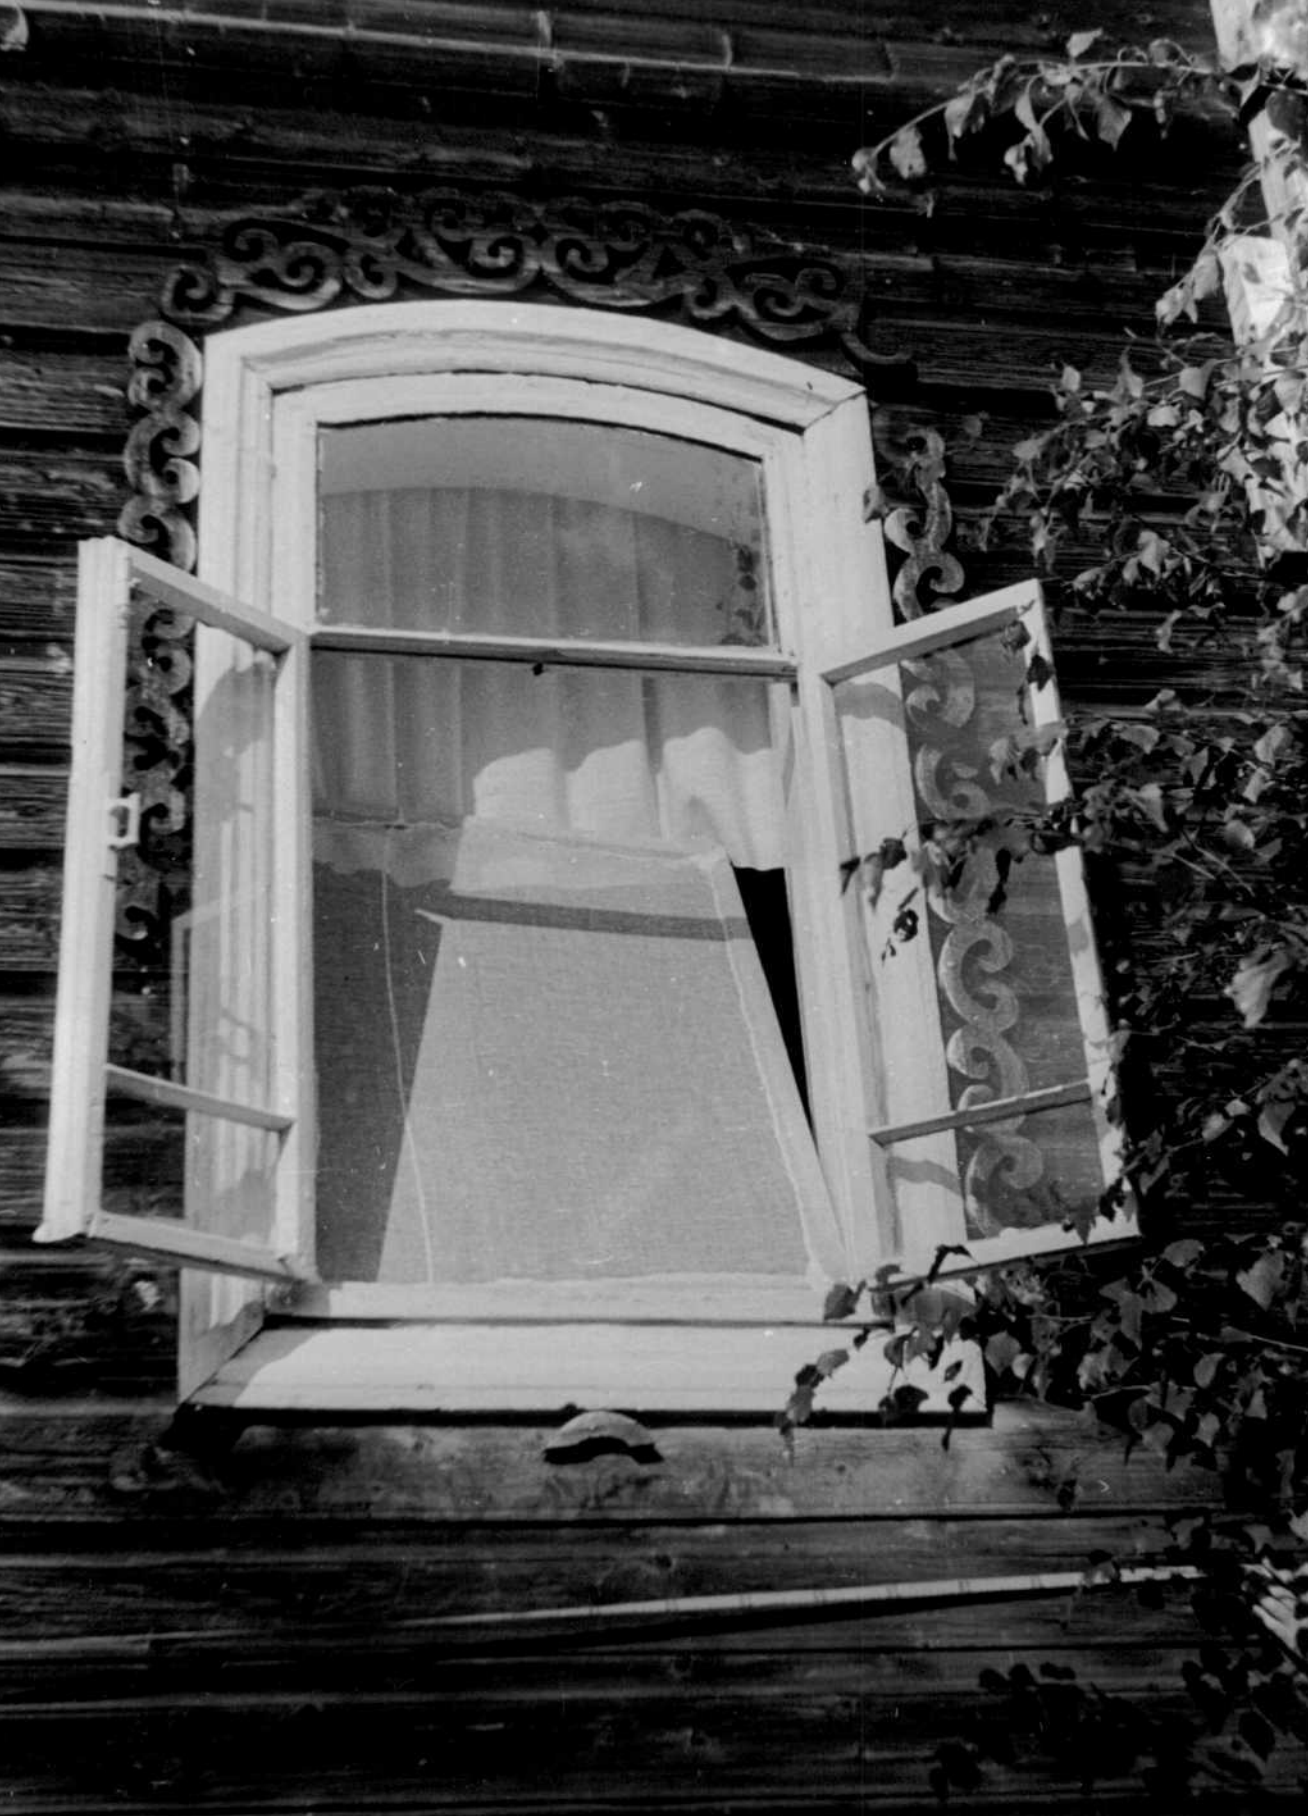
Турция ел, Триватунский ри
и. Басур ии Октябрьская 13
Земле Брайкова РКП/С/Земле
дан 1911 г. (XIX в.) Октябрьская 13 н.
Ф-да, Ровно Времена В.Б
1976 г.

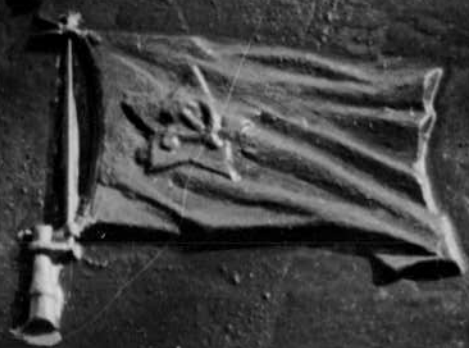
В ЭТОМ ДОМЕ
В 1919 Г.
ПОМЕЩАЛСЯ
БИСЕРСКИЙ
РАЙОННЫЙ КОМИТЕТ
Р К П / Б /

Трудовая книжка, трудовая книжка и т. Теня Тора
ул. Октябрьская 13 б. ж/д. Район РКН (107)
Мемориальная доска
Рем. Васильева 19712

Здание срублено из круглых бревен диаметром 28–36 см, углы рублены топором в обло с остатком; пазы проконопачены, обшивка выполнена из теса (с профилировкой) ширина — 20 см. Общая длина — 12,90, ширина — 10,80 м. На северном фасаде в 1973 г. повешена мемориальная чугунная литая доска "В этом доме в 1919 г. помещался БИСЕРСКИЙ РАЙОННЫЙ КОМИТЕТ РКП(б)". Отливка выполнена по модели художника Трофимова П.Т. (г. Горнозаводск) на Пашийском цементно-металлургическом заводе.

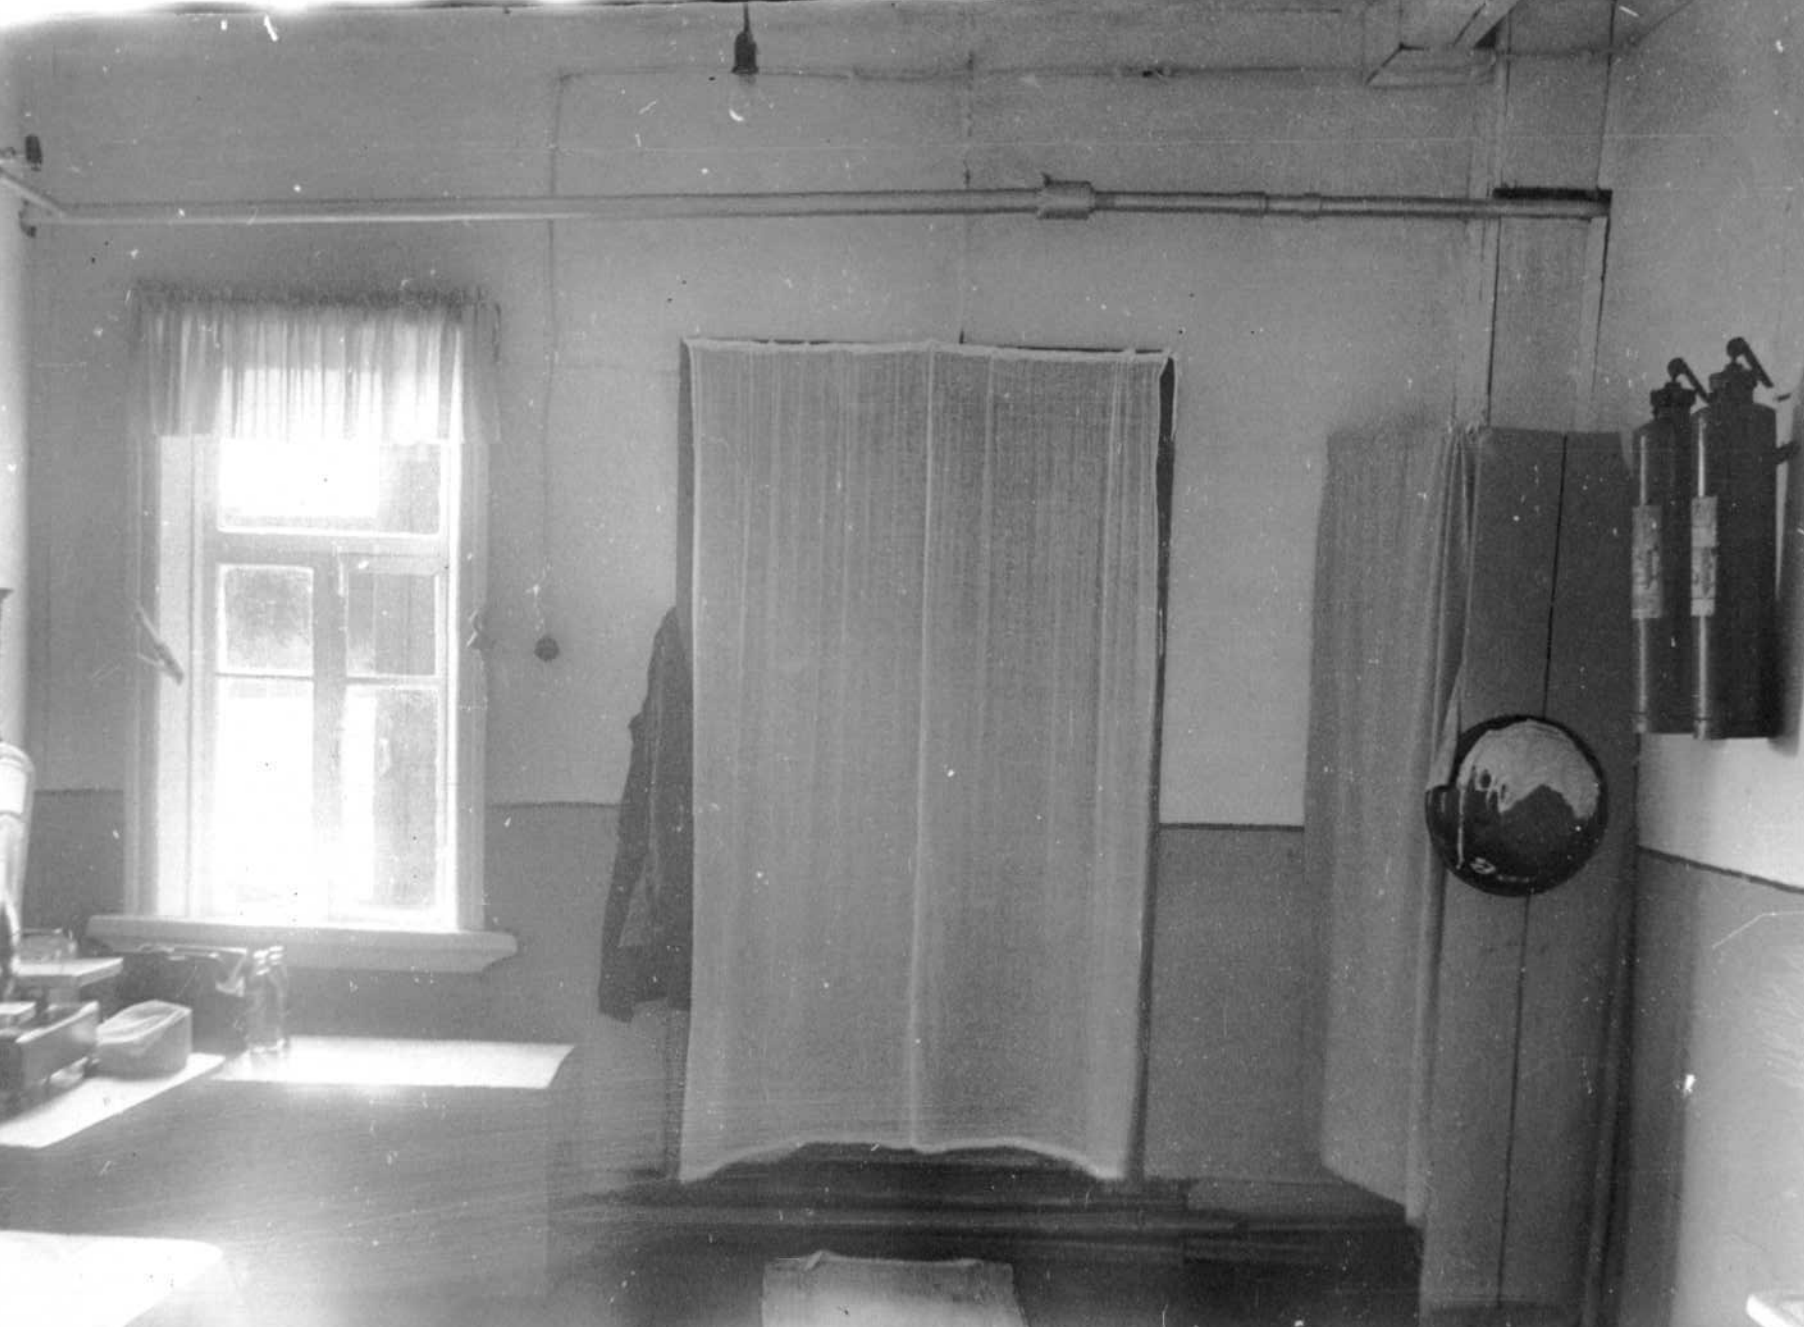
Турецкая аба, Коргожабуевский р-н
и. Темман Тора, ул. Октябрьская 13
б. здание Райкома РКП(б).

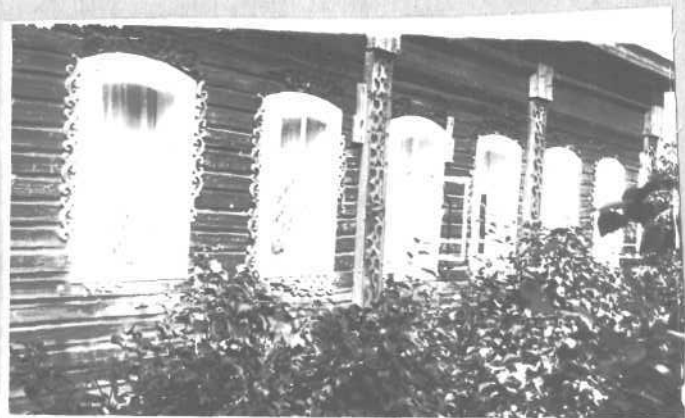
Фото или схематический план

Дом расположен в центре заводско-го поселка и представляет собой одноэтажное, прямоугольное в плане здание с 4-х скатной стропильной крышей. Жилая изба - шестистенок. Наружные фасады обшиты тесом в горизонтальный руст, поперечные внутренние стены на фасадах отмечены лопатками украшенных накладной пиленой резьбой. Интересные оконные наличники с пиленой резьбой. В интерьере сохранилась первоначальная столярка и скобянка. Общая длина дома - 12,9 м, ширина 2 10,8 м. На северном фасаде в 1973 г. установлена мемориальная доска.
