П А С П О Р Т

I. НАИМЕНОВАНИЕ ПАМЯТНИКА Усадьба мещанина Н.А.Бурлакова. Амбар.II. ТИПОЛОГИЧЕСКАЯ
ПРИНАДЛЕЖНОСТЬ

IV. АДРЕС (местонахождение) ПАМЯТНИКА Бурятская ССР, г.Улан-Удэ,
(АССР, край, область, район, автономная обл.,
Ул. Куйбишева, 10.
национальный округ; населенный пункт; пути подъезда)
V. ХАРАКТЕР
СОВРЕМЕННОГО
ИСПОЛЬЗОВАНИЯ

УЧЕТНАЯ КАРТОЧКА

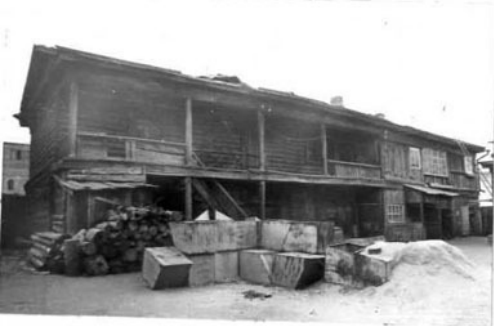
Фото или схематический план

Двухэтажный деревянный амбар расположен в ряду застройки кон. XIX - нач. XX вв. с отступом от красной линии ул. Смолина (Большая Набережная).

Прямоугольный в плане объем крупных размеров с двухъярусной галереей с северной стороны.

Стены из бревен диаметром 22 см. Столбы галереи диаметром 26 см. Углы рублены в лапу. Кровля железная. Фундаменты - деревянные стулья. Размеры в плане 15,50 x 8,00 м. Общая высота 5,6 м.
