ПАСПОРТ

Церковь Михаила АрхангелаII. ТИПОЛОГИЧЕСКАЯ
ПРИНАДЛЕЖНОСТЬ

Мордовская АССР, Лубенковский район,
(АССР, край, область, район, автономная обл.)с. Чиберично, Автобусом Лубенки - Чиберично.

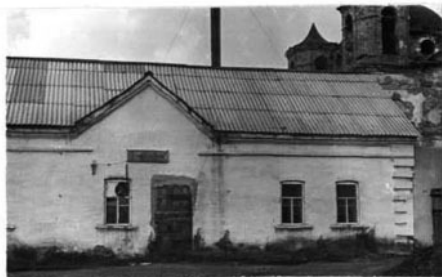
Фото или схематический план

Кирпичная Теплая церковь расположена к юго-западу от Казанской церкви 1798 г. В плане она представляет собой прямоугольник, к которому с запада прищипает притвор. В настоящее время горизонтально протяженный объем церкви завершен двускатной стропильной кровлей. Средняя часть северного и южного фасадов отмечена небольшими фронтонами. Лаконичный декор фасадов использует классические мотивы и сведен к трехчастному карнизу, угловым рустованным пиллястрам. Точное время сооружения церкви неизвестно. Стилистический анализ и некоторые косвенные данные позволяют датировать памятник *Серединной* XIX века. Церковь входит в ансамбль, доминирующую роль в котором играет Казанская церковь.
