ПАСПОРТ

Мануфактура Таланова

IV. АДРЕС (местонахождение) ПАМЯТНИКА Ивановская обл., г. Кинешма,

ул. Советская, 51

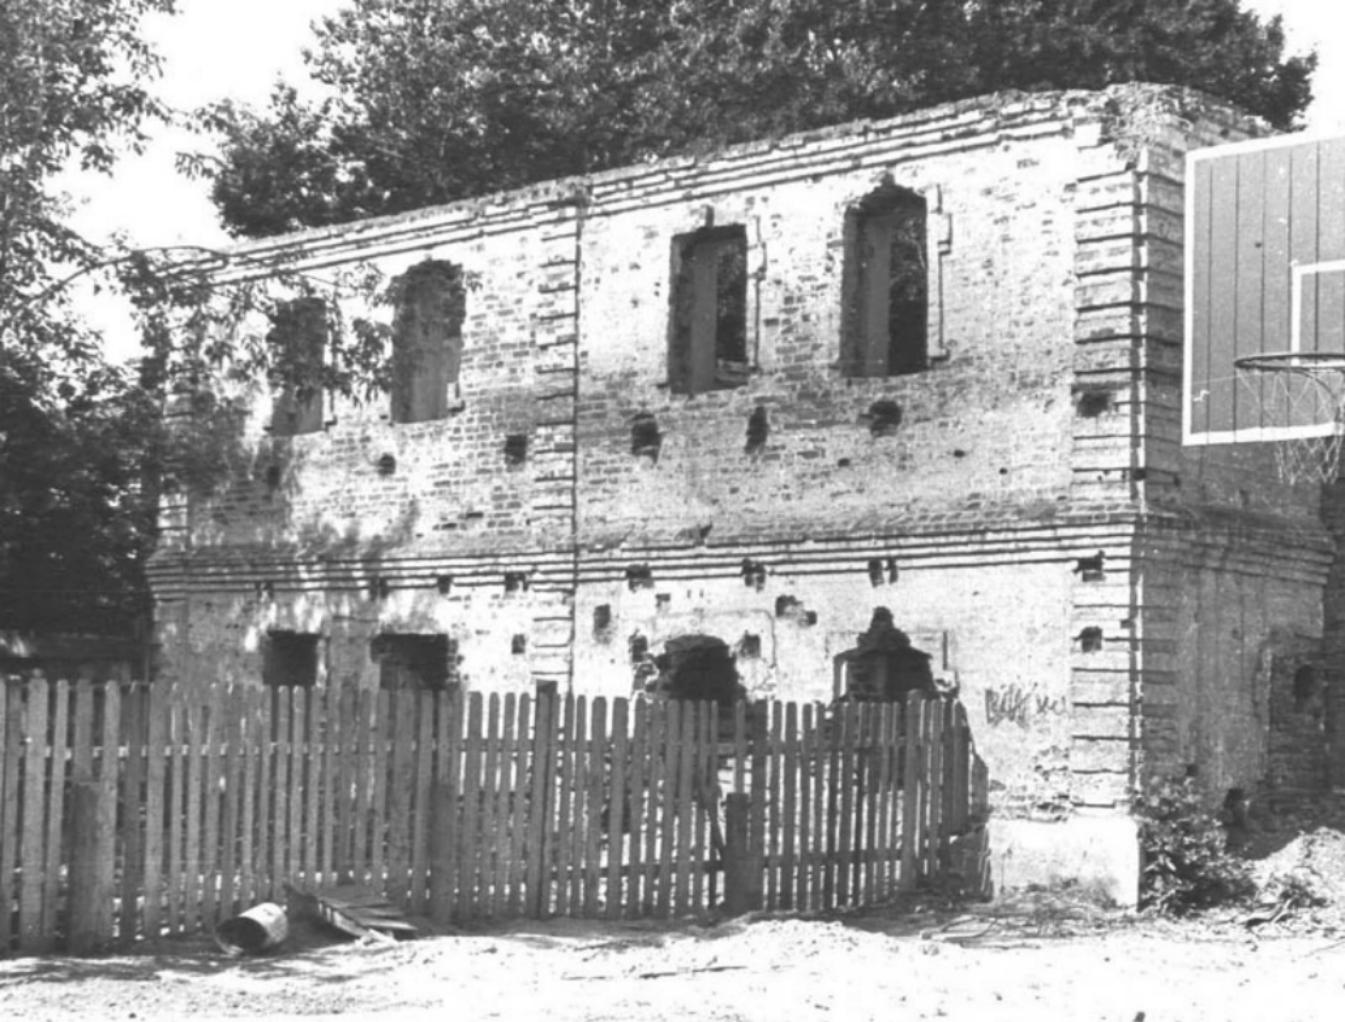
Здание находится в полуразрушенном состоянии. Уцелевшие капитальные стены на уровне второго этажа повреждены. Они периодически разбираются на кирпич.

Утрачены перекрытия второго этажа и кровля. Частично разрушены перекрытия первого этажа. Повреждены оконные и дверные проемы. Здание сильно захламлено.

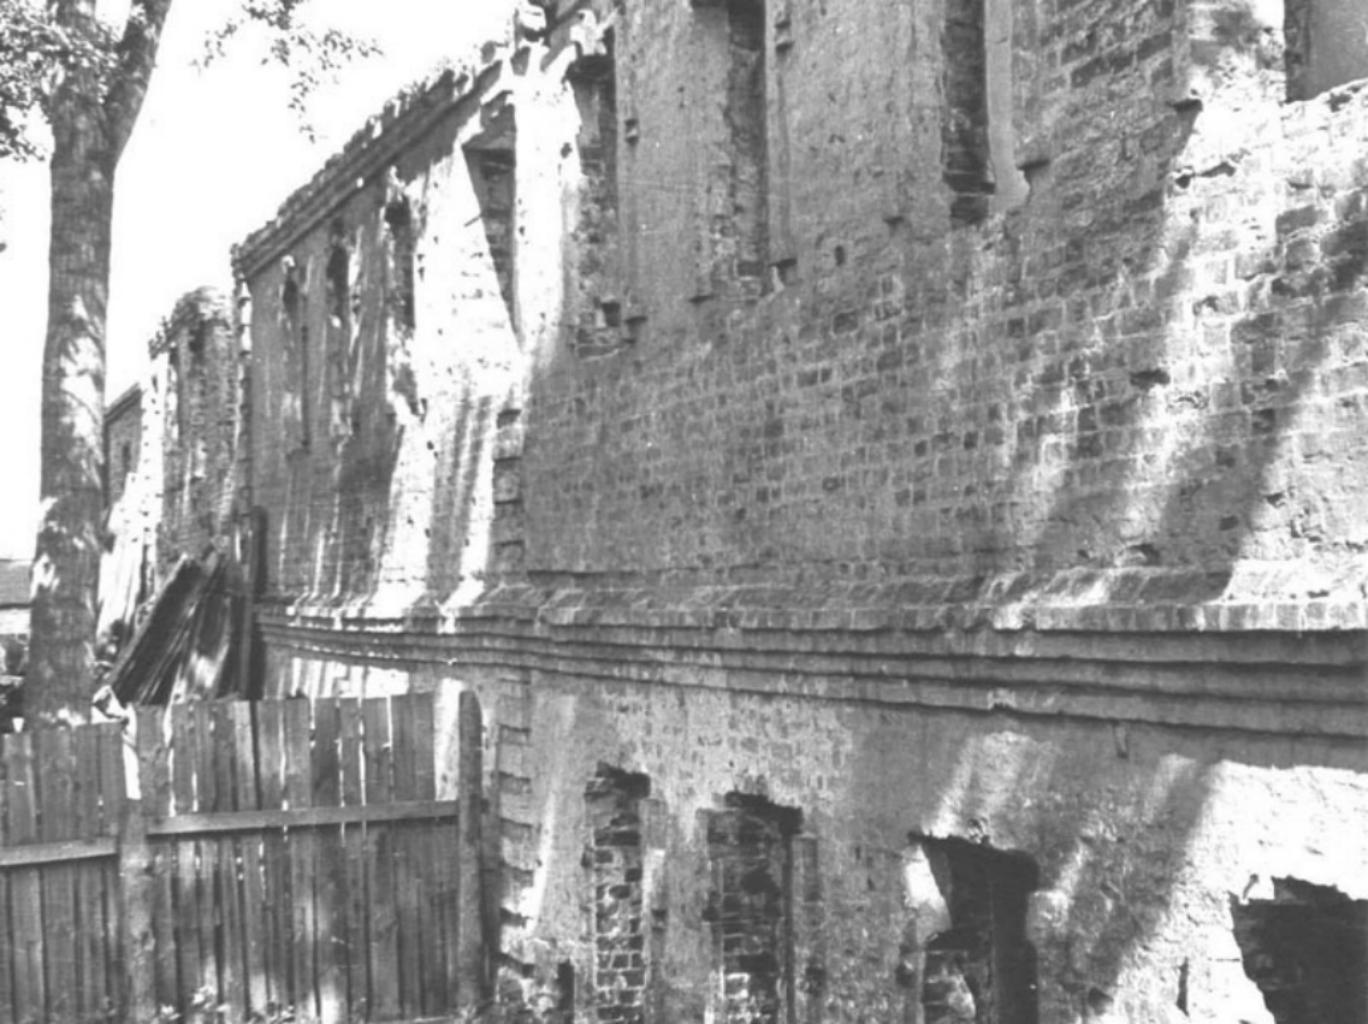
Двухэтажное прямоугольное в плане кирпичное здание. Первый этаж разделен системой несущих продольных и попечерных стен на ряд помещений, которые перекрыты лотковыми и цилиндрическими сводами с распалубками над оконными и дверными проемами.

Декор фасадов лаконичен. Этажи разделены междуэтажным карнизом, выполненным посредством выпуска кирпича. Углы обрамлены ботаны рустованными пилastersами. Местоположение внутренних стен также отмечается на фасаде пиластрами. Окненные проемы обрамлены кирпичными наличниками "с ушами".

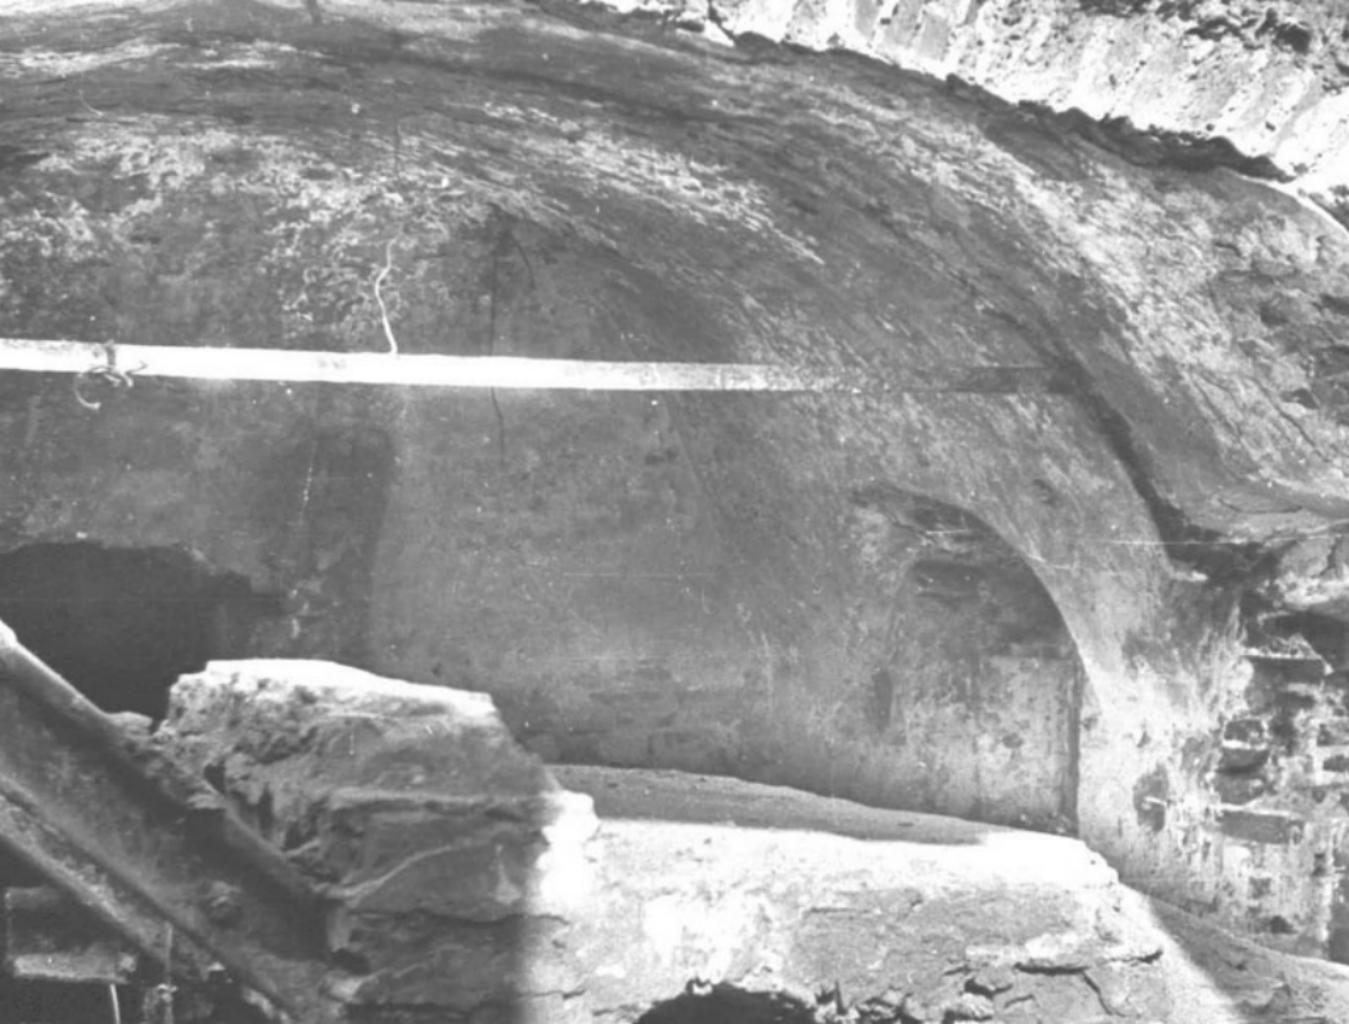
Второй этаж здания, за исключением небольшого отгороженного участка, представляет собой одно большое помещение с расположенным вдоль продольной оси столбами /утрачены/, поддерживающими балки перекрытия.

На второй этаж вела металлическая лестница, от которой сохранились в настоящее время одни косоуры. Своды первого этажа скреплены металлическими связями.

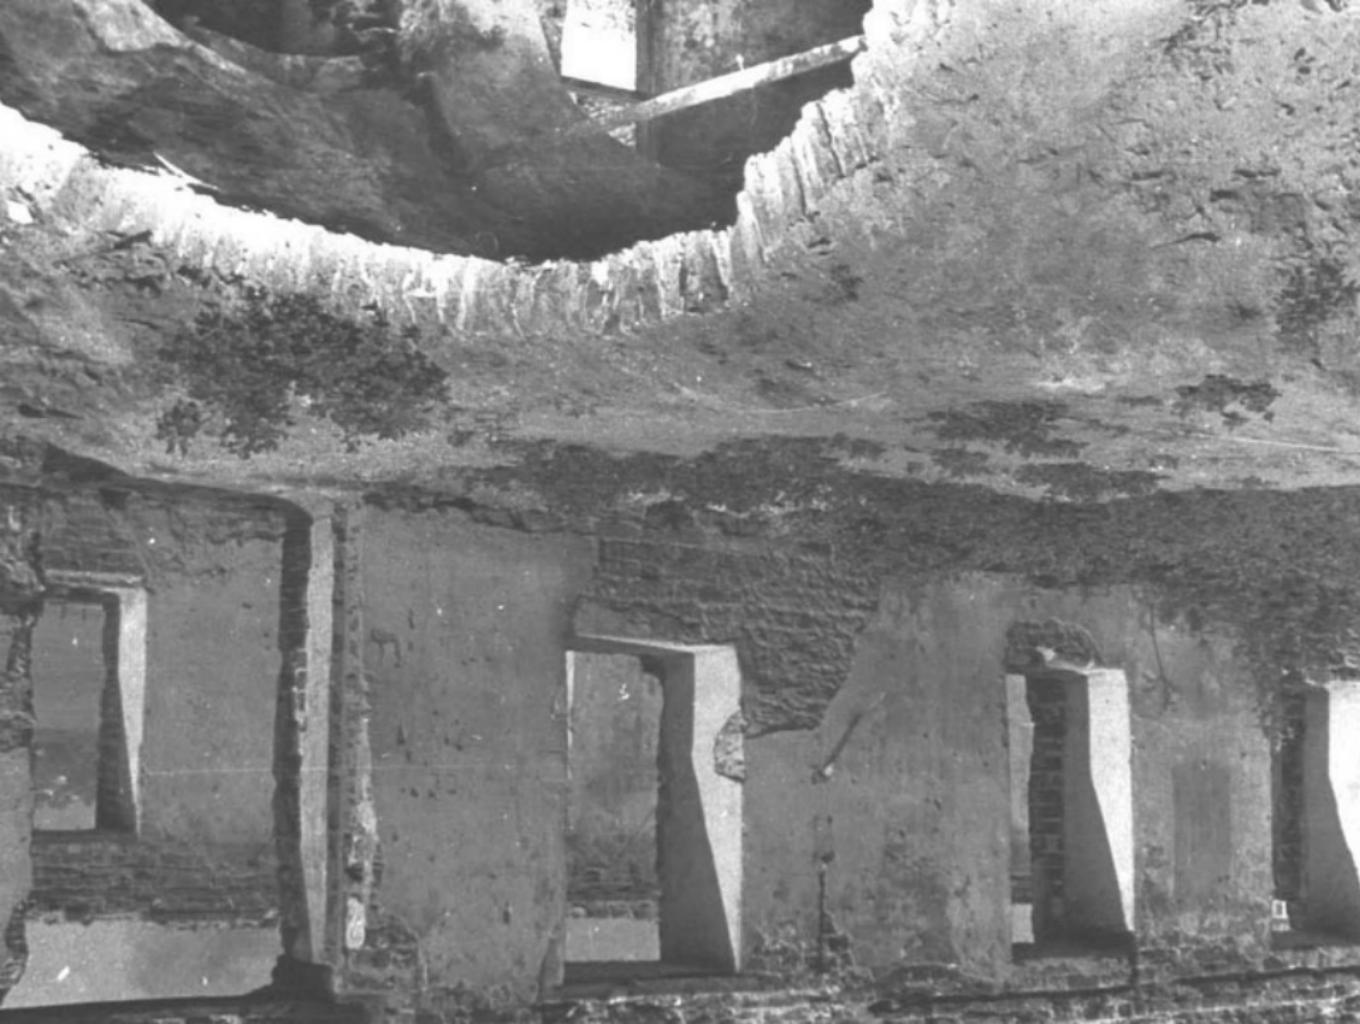
Стены внутри оштукатурены, снаружи без облицовки. Кладка на известковом растворе.

Размеры кирпича 8x16x30 см.
