ПАСПОРТ

I. НАИМЕНОВАНИЕ ПАМЯТНИКА Деревянный дом с лавкойII. ТИПОЛОГИЧЕСКАЯ
ПРИНАДЛЕЖНОСТЬ

кон. XIX в.IV. АДРЕС (местонахождение) ПАМЯТНИКА Ивановская обл. Ильинский р-н, село Ильинское-Хованское, ул. I-ая Революционная, д. 8

УЧЕТНАЯ КАРТОЧКА
ДЯЛОЙ ДОМ С ДЯВКОЙ

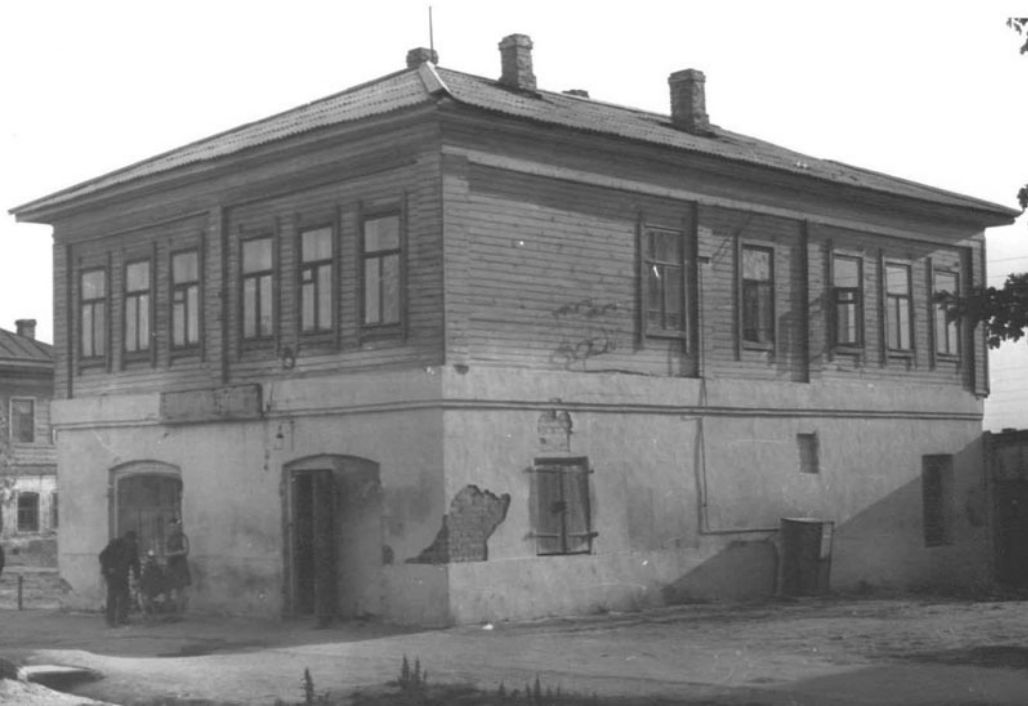
Двухэтажный жилой дом с торговой лавкой кон. XIXв. Нижний этаж сложен из кирпича размером 24 x 11 x 7 см., покрыт толстым слоем цементной обмазки и побелен. Второй этаж — деревянный, сруб которого обшит тесом во время одного из последних ремонтов (возможно, обшивка выполнена по старому образцу).

Кровля — шиферная, четырехскатная. Дом стоит на пересечении двух сельских улиц, оформляя их своими фасадами. Его прямоугольный в плане объем узким торцевым фасадом выходит на ул. I-ую Революционную, а продольным — на ул. II-ую.

Концы выступающих бревен сруба (обшивка покрывает и остальные участки стен) обшиты тесом таким образом, что создают подобие пилястр, которые вместе с выступом венчающего карниза и рамочными наличниками окон украшают верхний этаж.

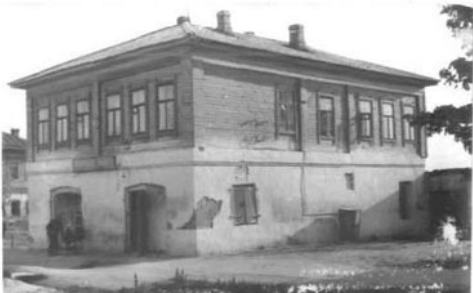
Фото или схематический план

Двухэтажный жилой дом с торговой лавкой в нижнем этаже. Первый этаж — кирпичный (оштукатурен и побелен); второй — деревянный (обшит тесом). Его прямоугольный в плане объем стоит на пересечении двух сельских улиц. Своим уличным торцевым фасадом (на него лавка открывалась широкими входными проемами) дом выходит на ул. I-ю Революционную. Особенно интересна планировка I этажа, частично сохранившая свои первоначальные черты. Декорация очень проста и характерна для кон. XIX в. Здание представляет собой один из многих вариантов типа жилого дома с торговой лавкой.
